UNIVERSIDADE EDUARDO MONDLANE

RELATÓRIO DE ESTÁGIO PROFISSIONAL

**REABILITAÇÃO DAS FACHADAS E DO SISTEMA DE
BOMBAGEM DO EDIFÍCIO DOS BLOCOS 20 E 25 DAS
TORRES VERMELHAS DO BANCO DE MOÇAMBIQUE
NA CIDADE DE MAPUTO**

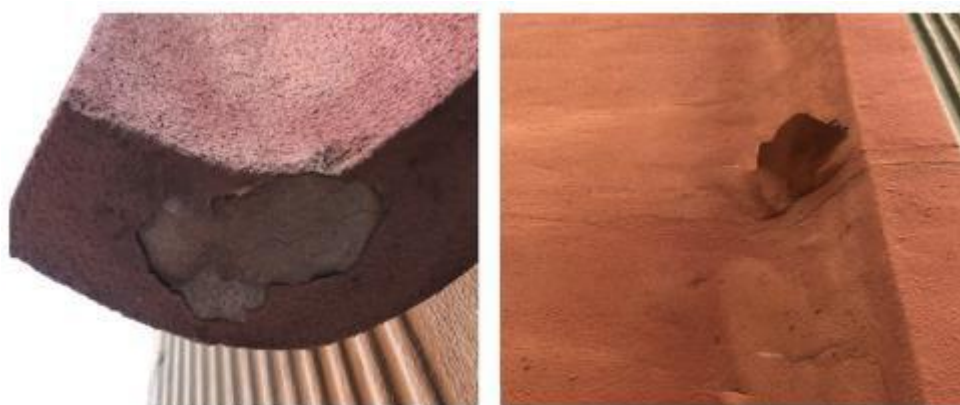
Causas: Humidade na superfície. A presença de humidade constante na superfície é um factor que acelera a degradação da pintura, podendo levar ao descasque. (UEMOTO,2002). Figura 16.

Figura 16. Descasque da pintura em elemento estético.

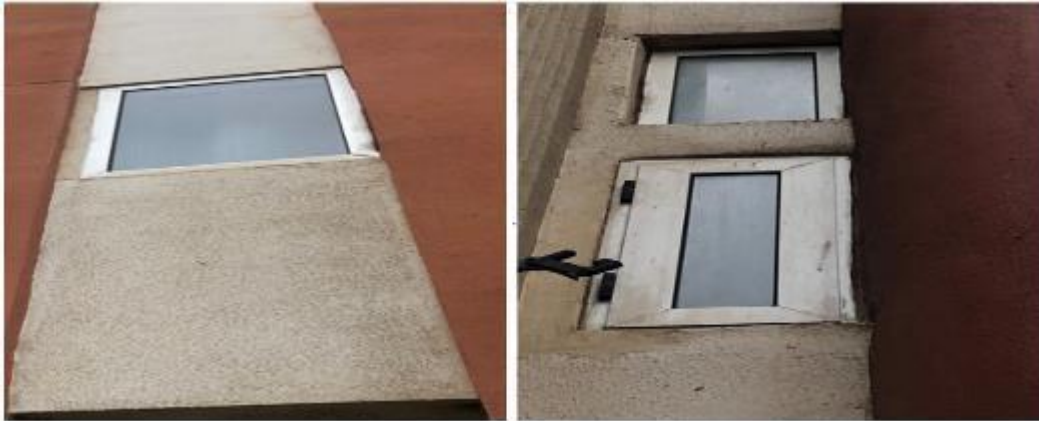
Descrição: A saturação de água nos materiais sujeitos à humidade tem como consequência o aparecimento de manchas características e posterior deterioração (Figura 16).

Causas: Percolação, geralmente ocasionada pela água da chuva, e acção dos agentes atmosféricos constituem factores de agravamento.

Figura 17. Manchas escuras nas paredes dos vãos das janelas.

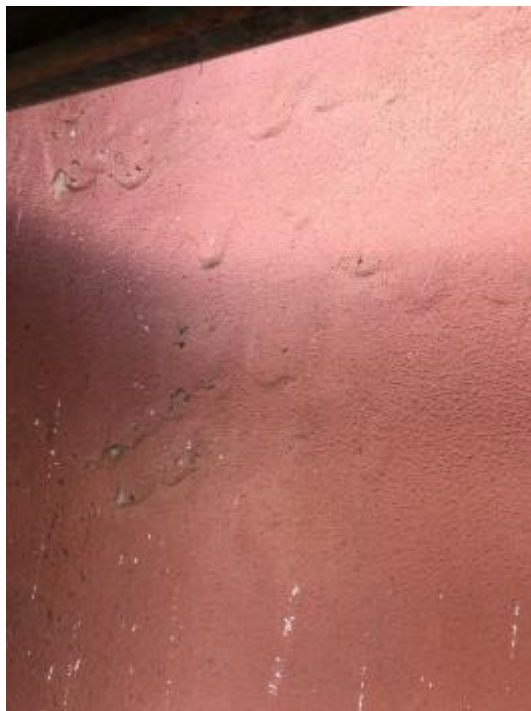
Descrição: Eflorescências são formações de sais que aparecem sob o aspecto de manchas de cor branca e que foram transportados pela humidade (Figura 18).

Causas: A eflorescência é originada por três factores que possuem o mesmo grau de importância. São eles: o teor de sais solúveis presentes nos materiais ou componentes, a presença de água ou humidade e a pressão hidrostática que faz com que a migração da solução ocorra, indo para a superfície.

Figura 18. Eflorescência com formação de sais.

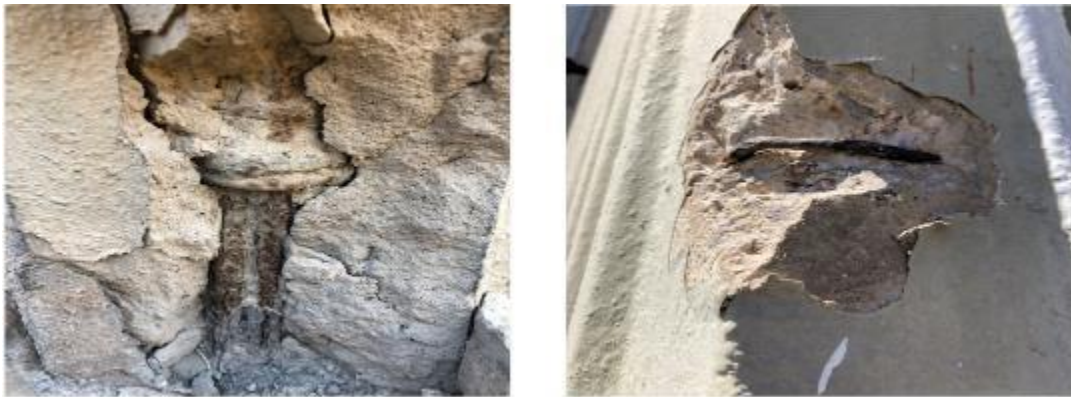
Descrição: A armadura de aço pode ser definida como material metálico que em contacto com ambientes agressivos estão sujeitos à corrosão. Podem ocorrer dois tipos de corrosão: a corrosão eletroquímica (aquosa) e a corrosão química (corrosão seca). A corrosão eletroquímica vai ocorrer quando as estruturas entram em contacto com soluções aquosas, como água doce ou do mar, como o solo, as atmosferas húmidas. A corrosão química é um processo lento e não provoca deterioração superficial das superfícies metálicas (excepto quando se tratar de gases extremamente agressivos) (BERTOLINI, 2010). Normalmente, em obras civis só ocorre corrosão eletroquímica.

Causas: Bicheiras ou brocas devido a erro de lançamento e adensamento do concreto

Figura 19. Destacamento do betão e corrosão da armadura.

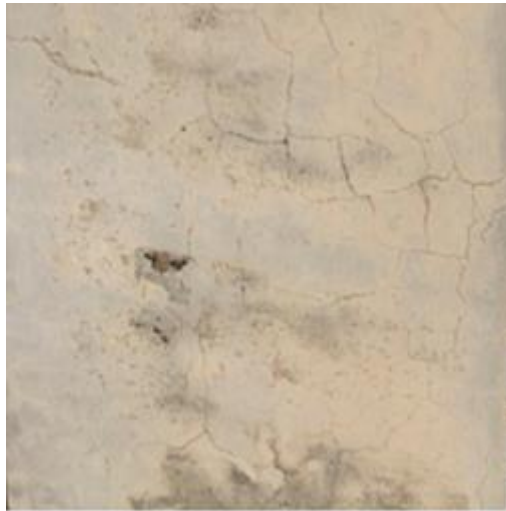
Causas: Envelhecimento natural do revestimento e à acção contínua dos agentes climatéricos.

Figura 20. Descoloração da pintura.

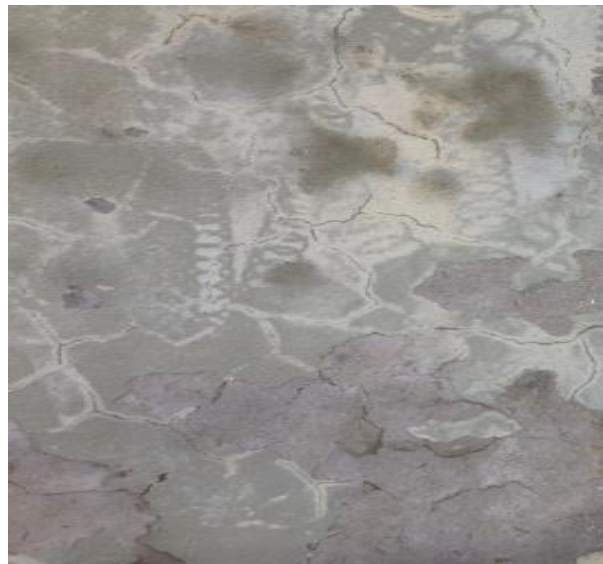
Descrição: fissuras variadas que podem distribuir-se por toda superfície do revestimento, sendo basicamente decorrente da retração da argamassa de base. (Figura 21)

Causas: os principais factores que influenciam na retração da argamassa são o consumo excessivo de cimento e grande quantidade de finos, e consumo elevado de água de amassamento.

Figura 21. Fissuras mapeadas.

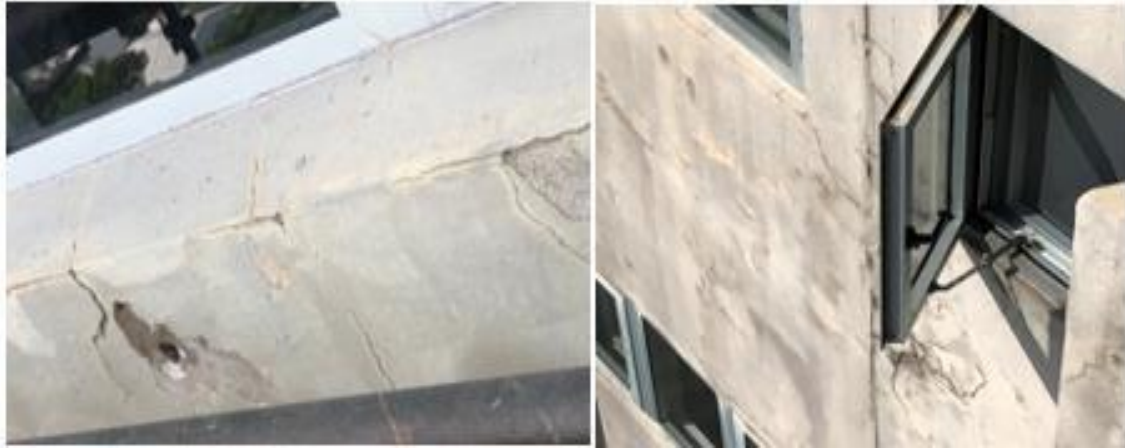
Figura 22. Fissuração em peitoril da janela.

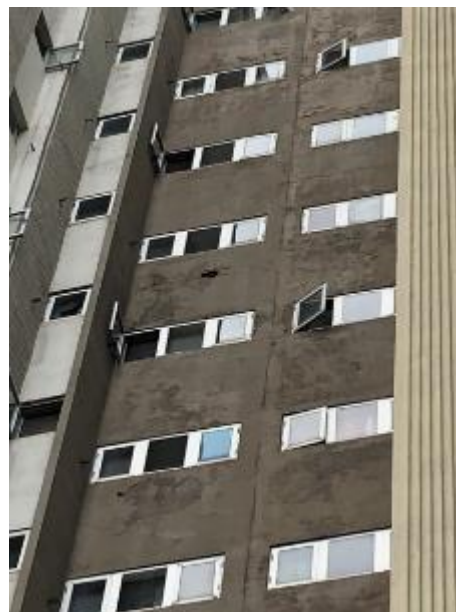
Causas: O principal responsável pelo aparecimento de manchas é a poluição atmosférica, através do recobrimento dos revestimentos por pó, fuligem e partículas contaminantes. Existem diversos factores que contribuem para o aparecimento de manchas: o vento, a chuva, a porosidade do material de revestimento e a forma das fachadas.

Figura 23. Manchas e humidade.

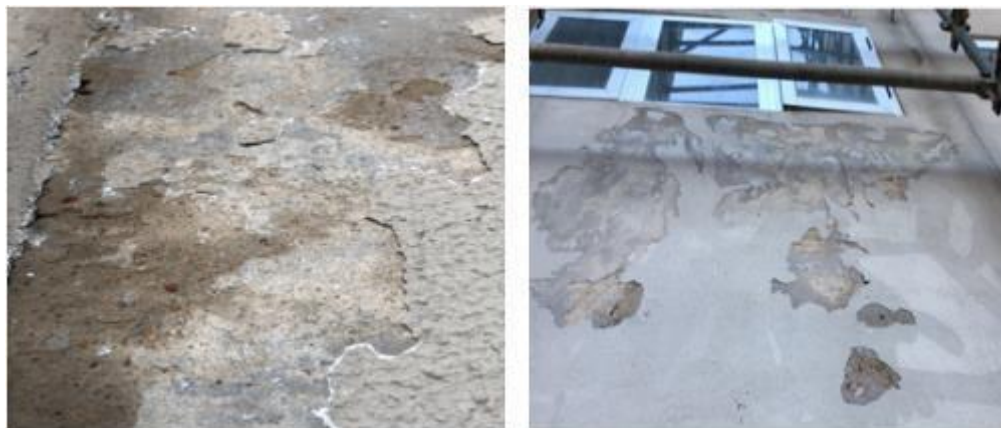
Causas: presença de excesso de humidade na base devido a defeitos de construção, sistemas de pintura inadequados, tempo insuficiente entre demãos, presença de componentes solúveis em água, condições de aplicação desfavoráveis: temperaturas elevadas, métodos de aplicação incompatíveis com o produto a aplicar.

Figura 24. Empolamento e desgaste da pintura.

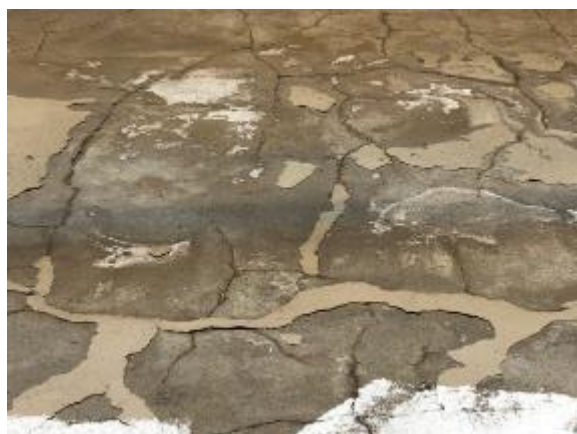
Descrição: as fissuras podem resultar de dilatações e contracções. (Figura 25).

Causas: Variações de temperatura, humidade e vibrações

Figura 25. Fissuração grave de reboco.

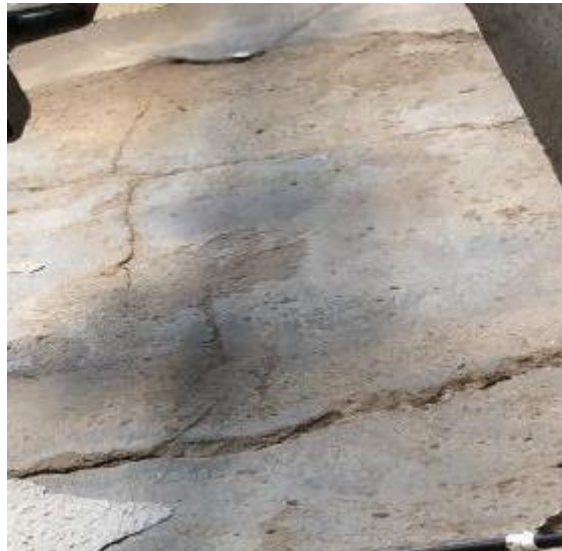
Causas: mudanças na absorção de água provocam variações dimensionais nos materiais porosos que integram os elementos da construção, levando à uma expansão do material quando o teor de humidade aumenta.

Figura 26. Fissuração horizontal.

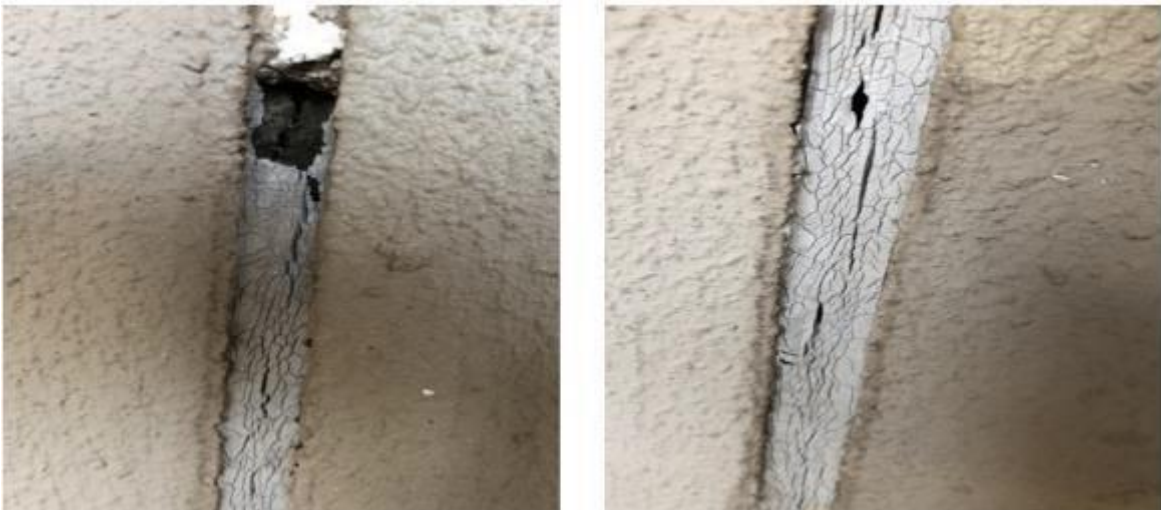
Causas: Perda de elasticidade do material de enchimento, para acomodar os movimentos de expansão das juntas de dilatação e acção dos agentes atmosféricos (intempéries). Figura 27.

Figura 27. Deterioração do material de enchimento da junta de dilatação.

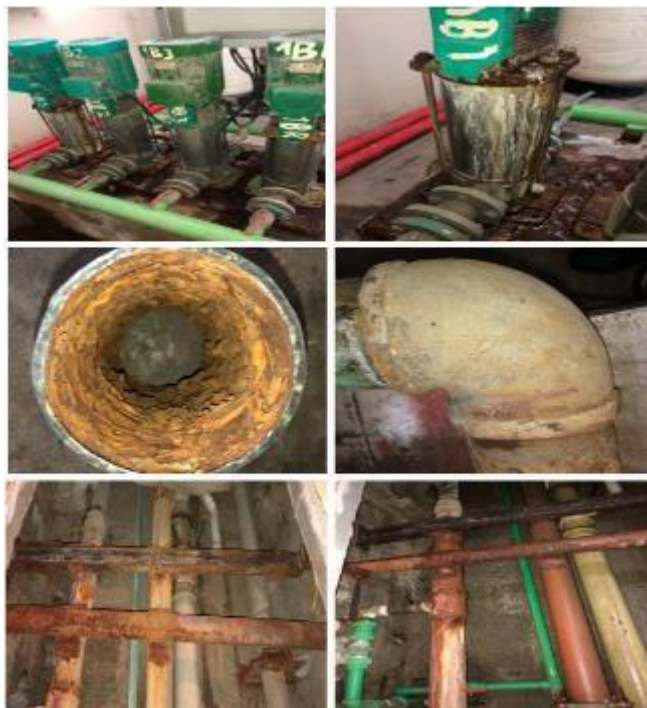
estanqueidade, a acumulação de incrustações calcárias ou fenómenos de corrosão. (Tabela 2)

Figura 28. Corrosão de fuga de água e desgaste natural de uso.

| SISTEMAS DE ABASTECIMENTO DE ÁGUA | | |
|--|--|--|
| Rotura | <ul style="list-style-type: none"> - Corrosão - Pressão -Deficiente colagem em tubagens plásticas | Substituição parcial ou total, dependendo da extensão da rotura e/ou da intervenção ao edifício em geral. |
| Deficientes níveis de pressão e caudal | <ul style="list-style-type: none"> - Corrosão - Incrustações calcárias - Mau dimensionamento ou má execução dos trabalhos | Substituição total da rede, ou do troço, dependendo da extensão da zona afetada e/ou da intervenção ao edifício em geral; possibilidade de novo dimensionamento. |

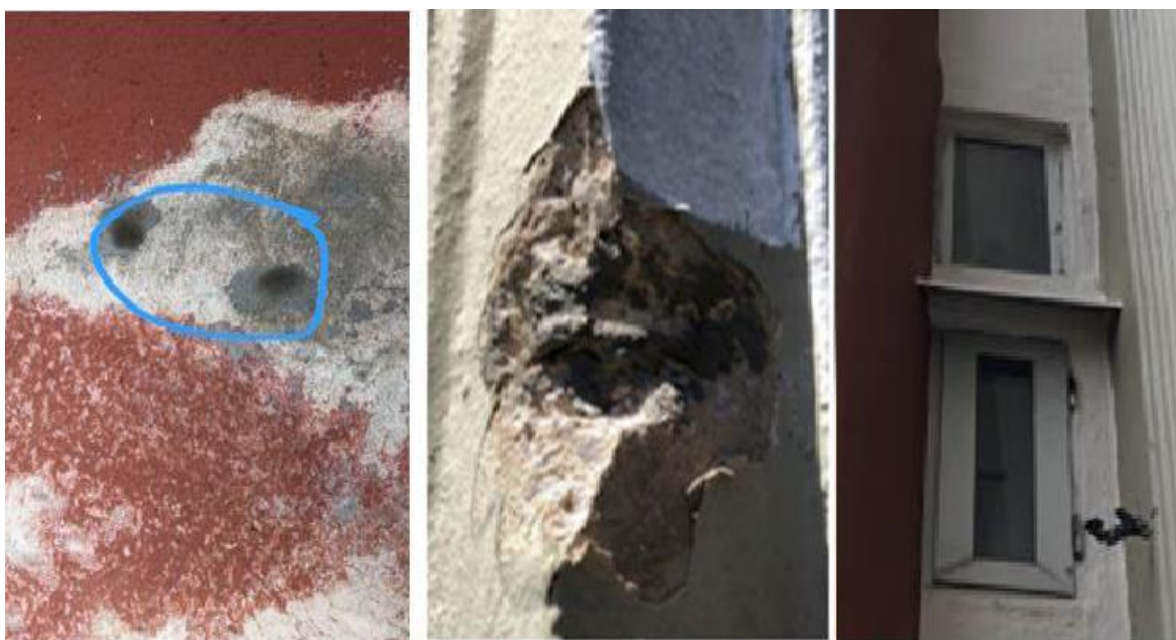
Figura 31. Nivelamento das superfícies, Reparação local do betão e Pingadeiras em alumínio.

2º Passo: Preparação e aplicação da argamassa acrílica apropriada (Sika Mono Top 612), sobre as superfícies esburacadas e fissuradas que se pretende nivelar com auxílio de uma colher inglesa (Figura 31).

3º Passo: Remoção do betão degradado em volta das armaduras (feita manualmente), limpeza das superfícies do aço para remoção da ferrugem com ajuda de uma escova de aço, aplicação da proteção da armadura com o produto Sika Top-Armatec com uso de um pincel deixando secar naturalmente e por fim, foi feita a aplicação da argamassa de reparação e acabamento com Sika Mono Top 612 com auxílio de uma colher inglesa. Esta actividade esta que foi executada por um pedreiro (Figura 31).

4º Passo: Reparação das janelas de alumínio, onde foram colocadas pingadeiras em alumínio, por um operário, usando uma rebarbadora e berbequim (Figura 32).

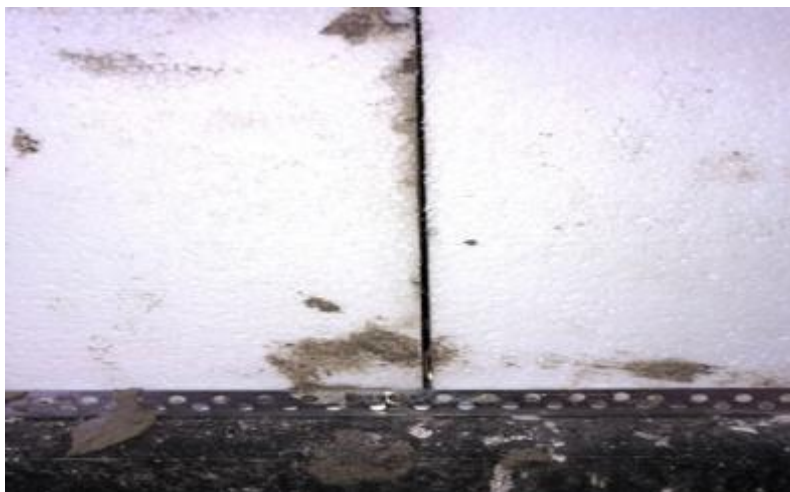
Figura 34. Aplicação das placas a partir do perfil de arranque.

2º Passo: Fixação do perfil de arranque junto ao suporte, aplicação das placas de poliestireno de baixo para cima, feita somente através da fixação mecânica, por colagem, com uma espátula dentada de aço inox (com argamassa de colagem StarContact) foi necessário executar o corte de algumas placas com uso do xizato e fixação com buchas específicas com auxílio de um berbequim e martelo de borracha(buchas plásticas para evitar corrosão) para facilitar a remoção do ETICS se necessário (Figura 33 e anexo)

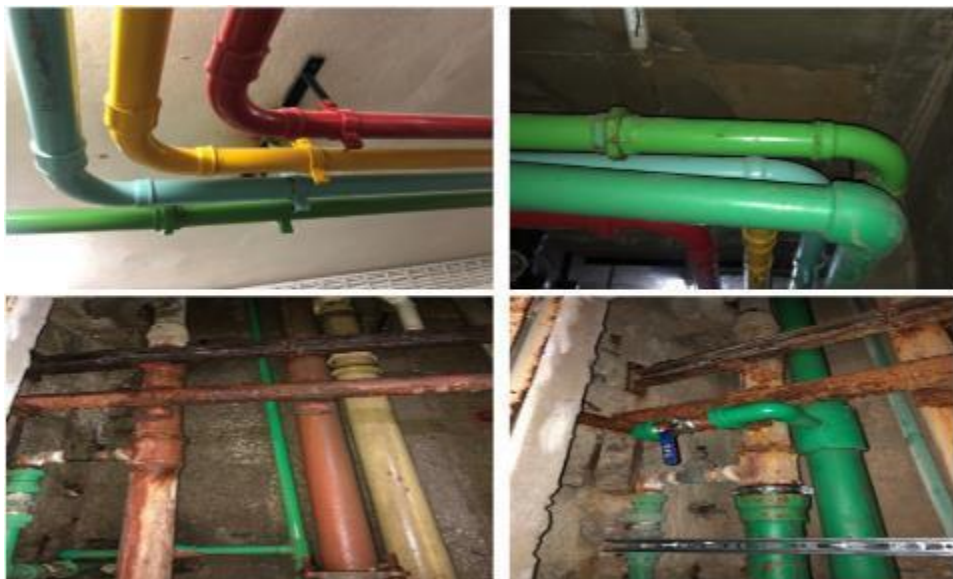
Figura 40. Substituição da tubagem e dos acessórios (1º grupo de bombagem).

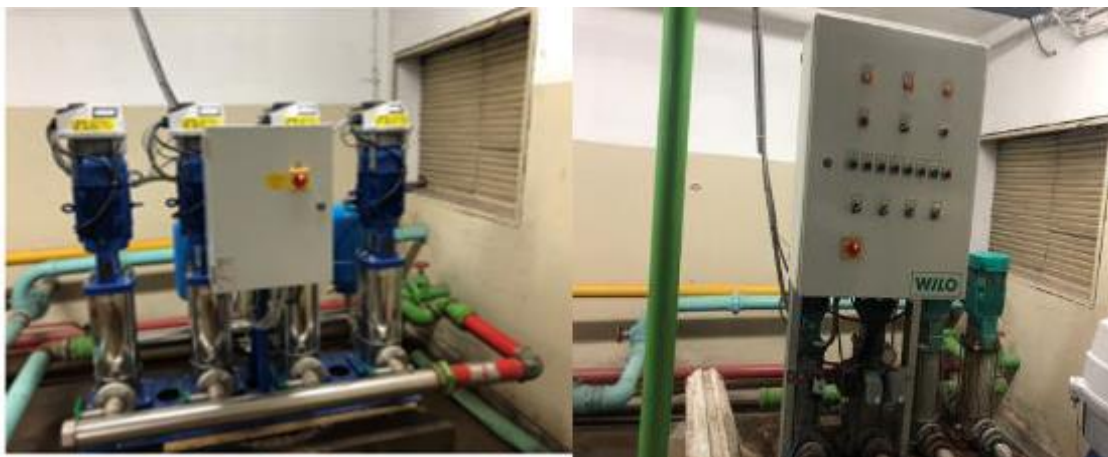
Figura 43. Substituição do 1º grupo de bombagem.

2º Passo: Substituição dos três grupos de pressurização de cada uma das linhas de abastecimento, com três bombas cada, por três com quatro bombas cada, equipados com variador de velocidade (Figuras 41,42,43 e Anexo 5).
