**Análise da Modalidade empregue para as Obras de
Emergência Conducentes à Reposição da Transitabilidade
na Estrada R807, Troço Coca-Cola/Matola Gare**

RELATÓRIO DE ESTÁGIO PROFISSIONAL

Maputo, Março de 2023

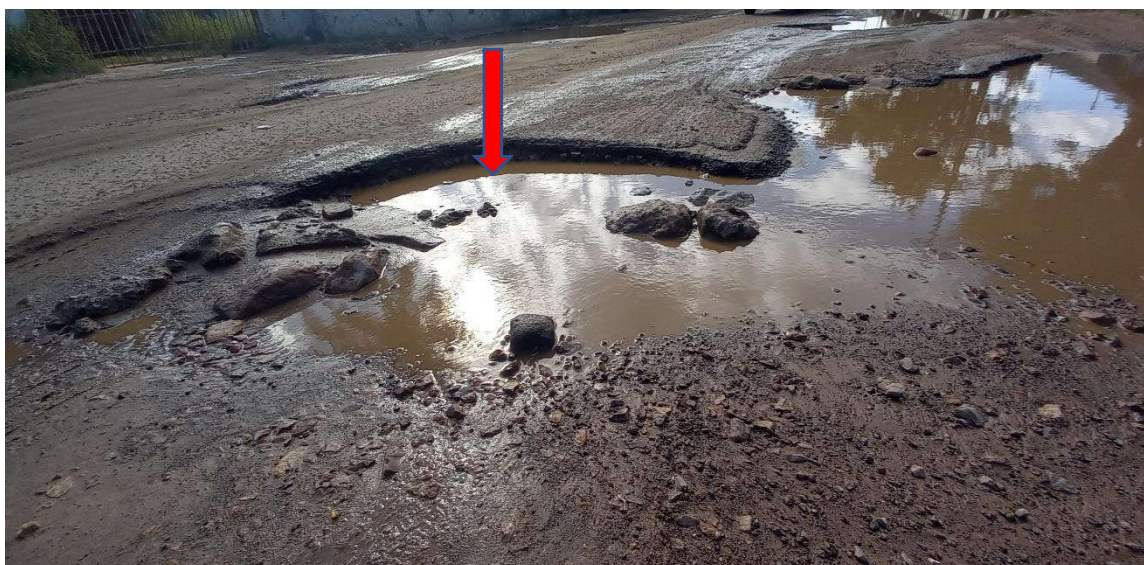
Figura 15: Patologia tipo panela ou buraco (Estrada R807: Coca-Cola/ Matola-Gare – Mafurreira) – Fonte: Adaptado pelo autor (2022)

Os buracos surgem em resultado da evolução de outras patologias, como as fissuras de fadiga, que podem evoluir interligando-se, formando pequenas placas sem vínculo e com bordas desgastadas. Com a passagem das cargas de tráfego, estas placas vão sendo arrancadas, formando buracos no revestimento, que podem desenvolver-se até atingir a base do pavimento. As fissuras e trincas que já permitem o acesso da água à base, com a evolução formando buracos há maior facilidade de alcançar essa camada, e estando a água sob pressão, o material mais fino é arrastado e o problema irá agravar-se. (MOPHRH, 2021)

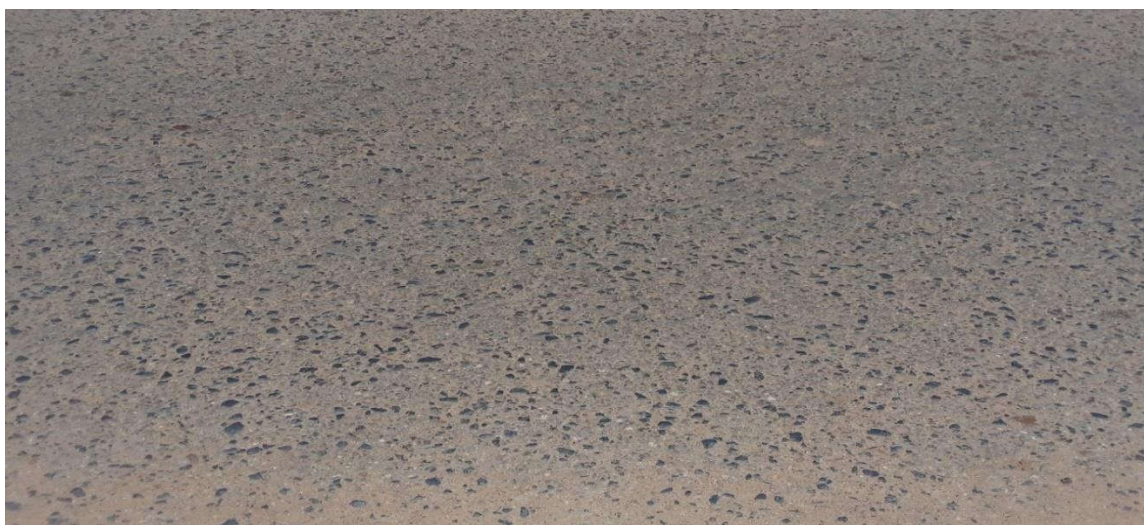
A estrada em análise existe a bastante tempo, e de acordo com as informações de alguns utentes, têm pelo menos 15 anos de existência. Trata-se de uma estrada com tráfego pesado, pois há circulação de camiões com cargas de indústrias, armazéns e jazidas de inertes. Devido a passagem deste tipo de tráfego, o revestimento sofre esses tipos de patologias.

Figura 16: Patologia tipo polimento dos agregados do revestimento (Estrada R807: Coca-Cola/ Matola-Gare – Mafurreira) – Fonte: Adaptado pelo autor (2022)

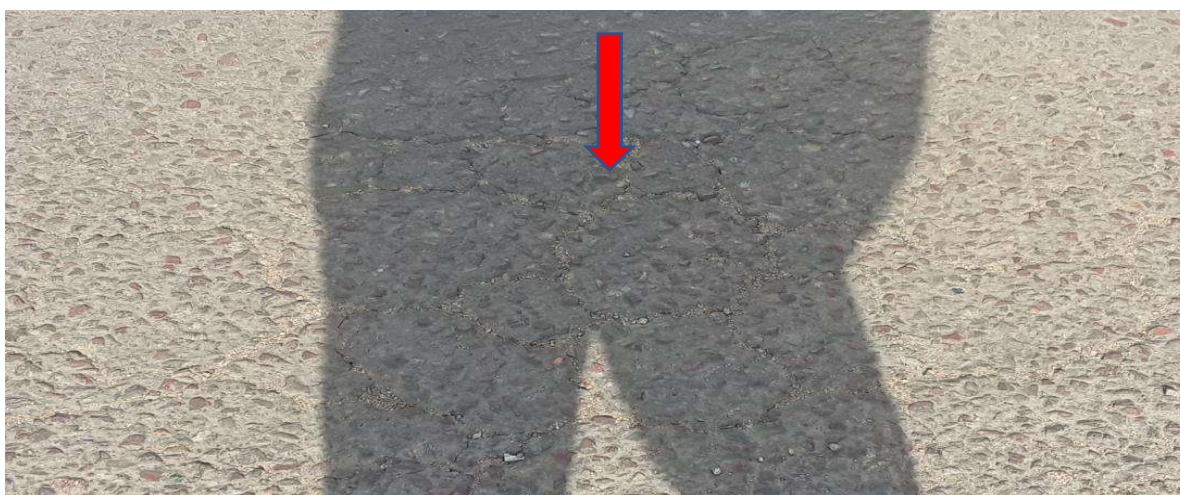
De acordo com MOPHRH (2021), este tipo de patologia ocorre devido a propagação de fissuras para a superfície, inicialmente como uma ou mais fissuras longitudinais paralelas. Estas fissuras conectam-se com o acréscimo da repetição das cargas de tráfego, formando fendilhados que lembram a pele de um crocodilo.

Figura 20: Patologia tipo pele de crocodilo (Estrada R807: Coca-Cola/ Matola-Gare – Mafurreira) – Fonte: Adaptado pelo autor (2022)

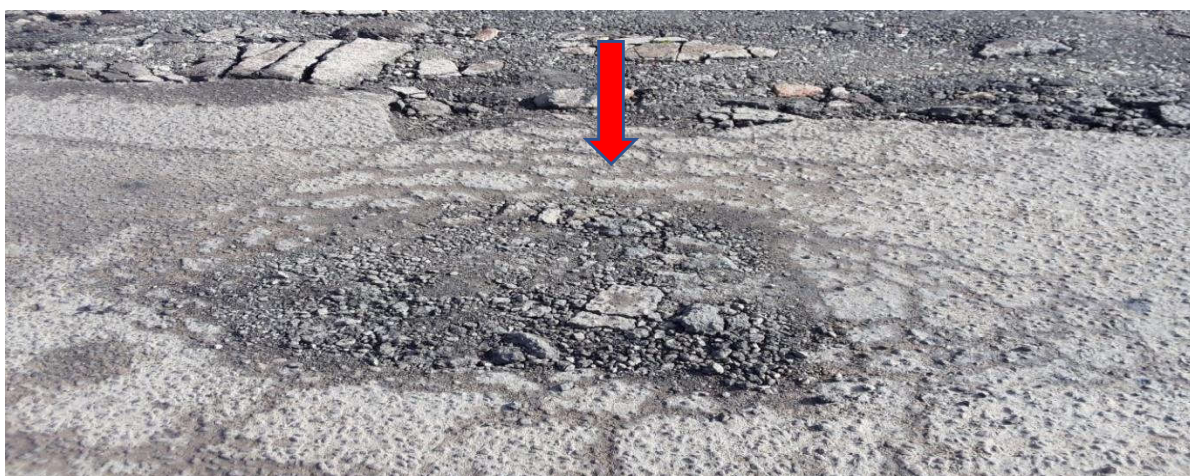
Figura 21: Patologia tipo pele de crocodilo (Estrada R807: Coca-Cola/ Matola-Gare – Coca-Cola) – Fonte: Adaptado pelo autor (2022)

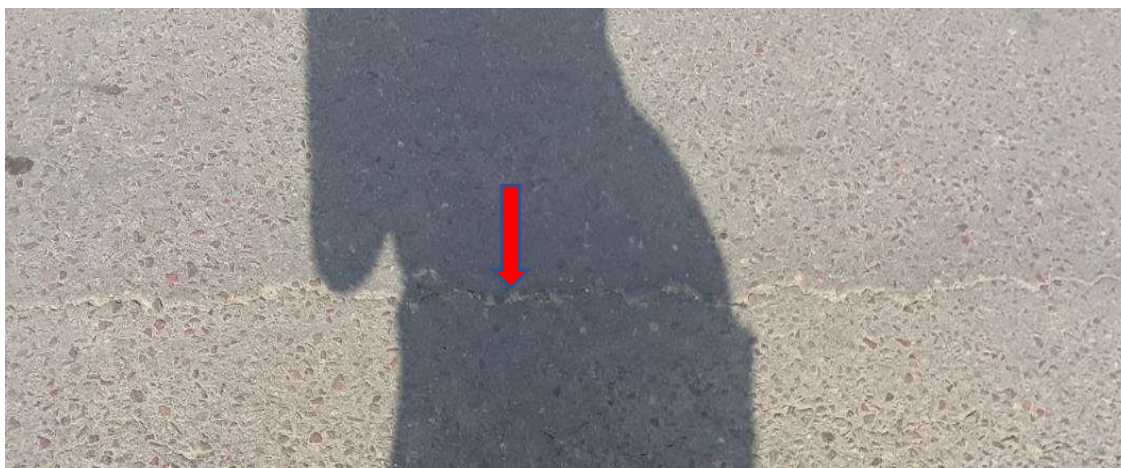
Este tipo de patologia, depende da causa, mas não está associada à acção das cargas de tráfego. Porém, o ingresso de águas e acção do tráfego aceleram o processo de deterioração da mesma. (MOPHRH, 2021)

Figura 22: Patologia tipo fissura longitudinal (Estrada R807: Coca-Cola/ Matola-Gare – Mafurreira) – Fonte: Adaptado pelo autor (2022)

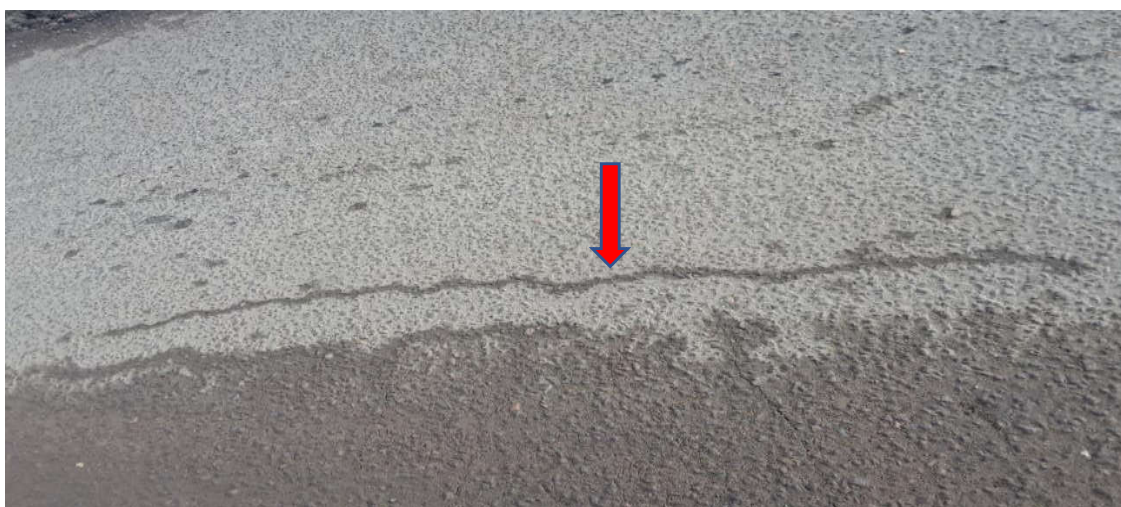
Figura 23: Patologia tipo fissura longitudinal (Estrada R807: Coca-Cola/ Matola-Gare – Coca-Cola) – Fonte: Adaptado pelo autor (2022)

Para as especificações técnicas da ANE, IP (2013), em relação a qualidade de serviço, não devem existir fissuras com mais de 3mm de largura. Para uma secção de 50 m de pavimento, a área fissurada não pode ser de mais de 10% da superfície do pavimento.

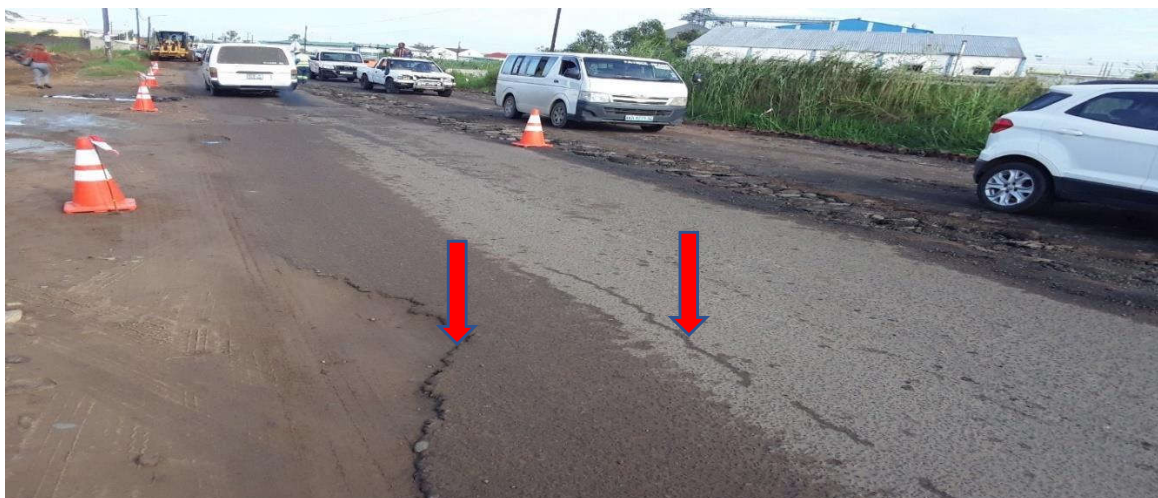
Figura 24: Patologias tipos fissura longitudinal e falha na aresta (Estrada R807: Coca-Cola/ Matola-Gare – Coca-Cola) – Fonte: Adaptado pelo autor (2022)

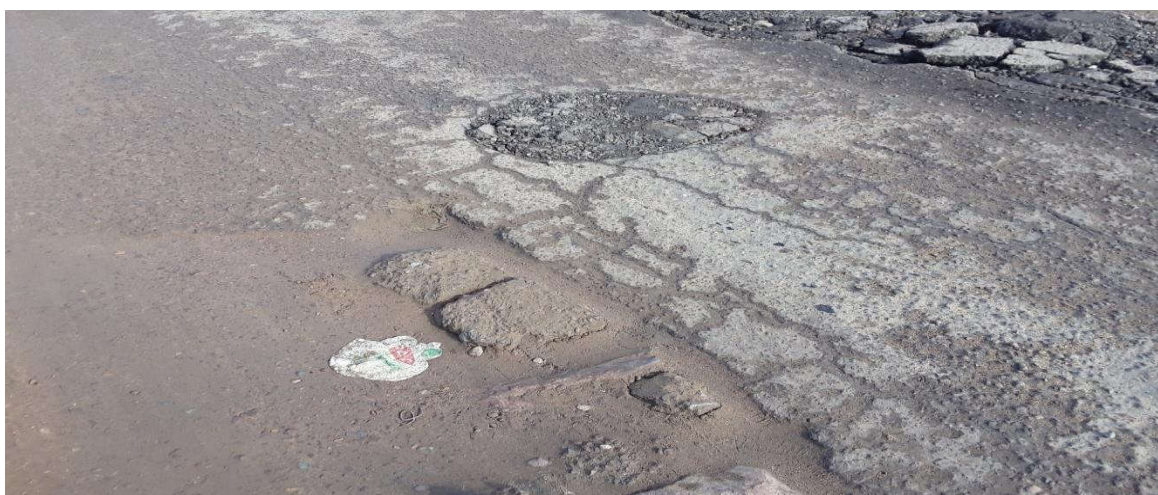
Figura 25: Patologias diversas (Estrada R807: Coca-Cola/ Matola-Gare – Coca-Cola) – Fonte: Adaptado pelo autor (2022)

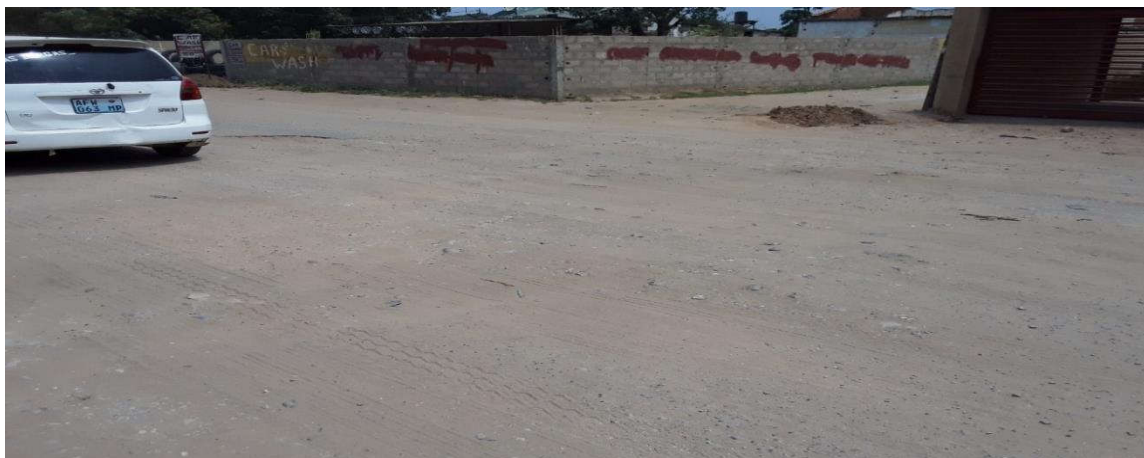
Figura 26: Patologia diversas (Estrada R807: Coca-Cola/ Matola-Gare – Mafurreira) – Fonte: Adaptado pelo autor (2022)

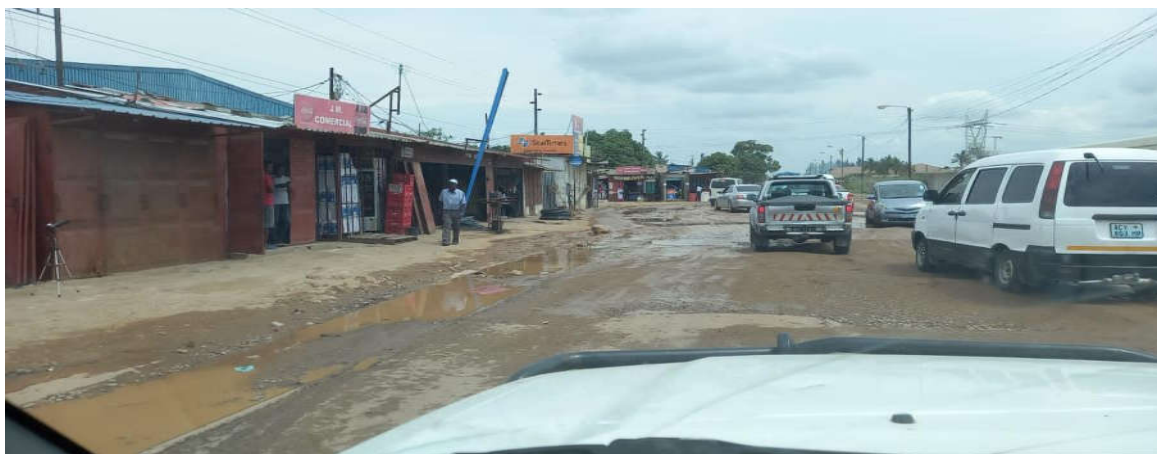
Figura 29: Drenagem existente (Estrada R807: Coca-Cola/ Matola-Gare – Socimol/MEREC) – Fonte: Adaptado pelo autor (2022)

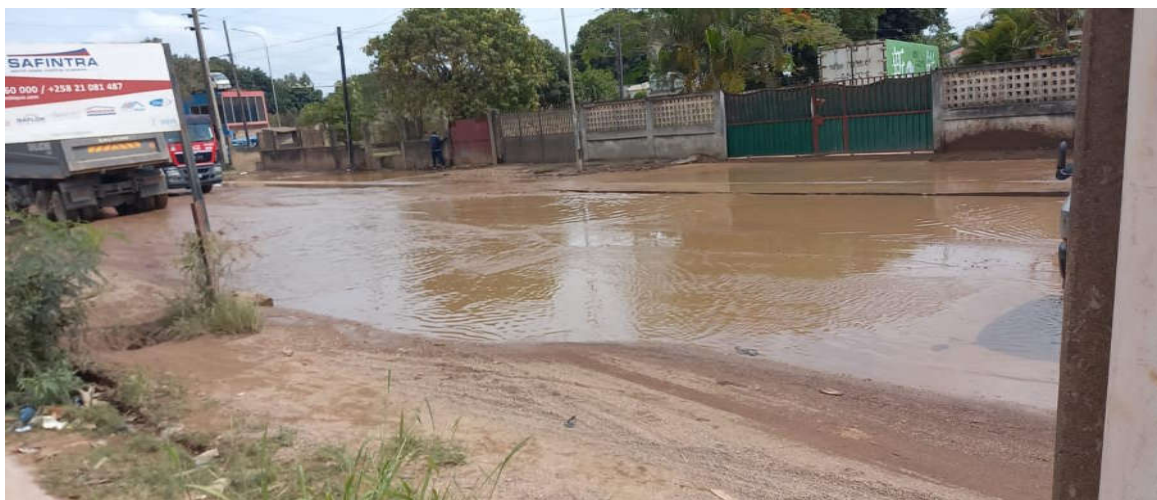
Figura 30: Estado do pavimento existente devido a problemas de drenagem (Estrada R807: Coca-Cola/ Matola-Gare – Mafurreira) – Fonte: Adaptado pelo autor (2022)

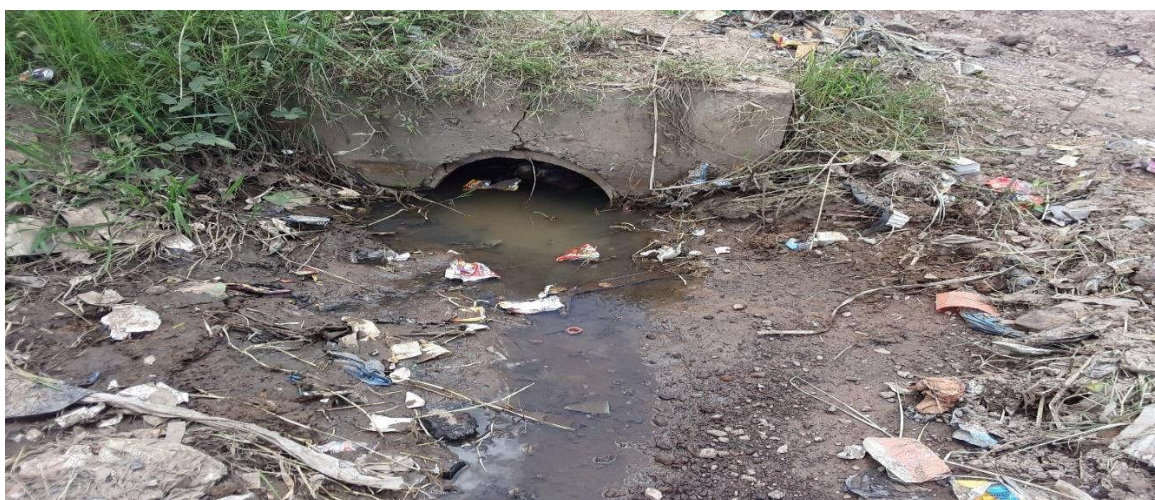
Como pode-se verificar nas imagens, constata-se a existência de sistemas de drenagem para o encaminhamento das águas pluviais em algumas áreas pontuais, mas devido insuficiência dos mesmos e da falta de manutenção, há mau funcionamento dos mesmos, causando os problemas que foram identificados nos levantamentos fotográficos acima. Em alguns trechos, como o caso da Mafurreira (km 2+900 a km 3+300), verificou-se em algumas áreas que devido a inexistência de estrutura de drenagem de água pluvial, o pavimento flexível sofreu erosão de quase toda camada de revestimento até o ponto de os veículos circularem sobre a camada de base. Este facto além de prejudicar os veículos, prejudica também a saúde dos residentes e comerciantes ao redor daquela área devido a quantidade de poeiras causada pela passagem de tráfego naquele trecho.

Figura 32: Situação da passagem de água existente (Estrada R807: Coca-Cola/ Matola-Gare – Coca-Cola) – Fonte: Adaptado pelo autor (2022)

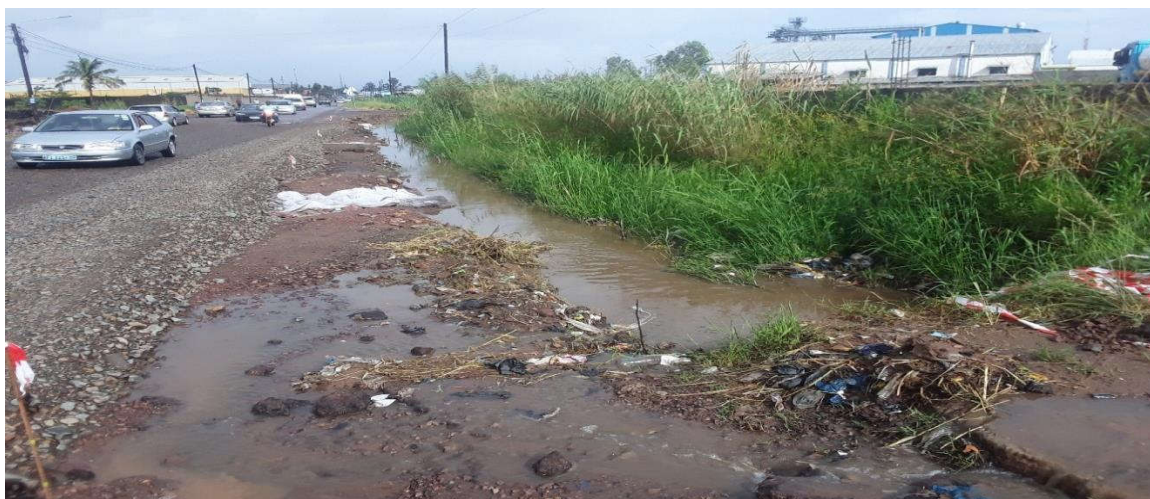
Figura 33: Situação da valeta existente depois das chuvas (Estrada R807: Coca-Cola/ Matola-Gare – Coca-Cola) – Fonte: Adaptado pelo autor (2022)

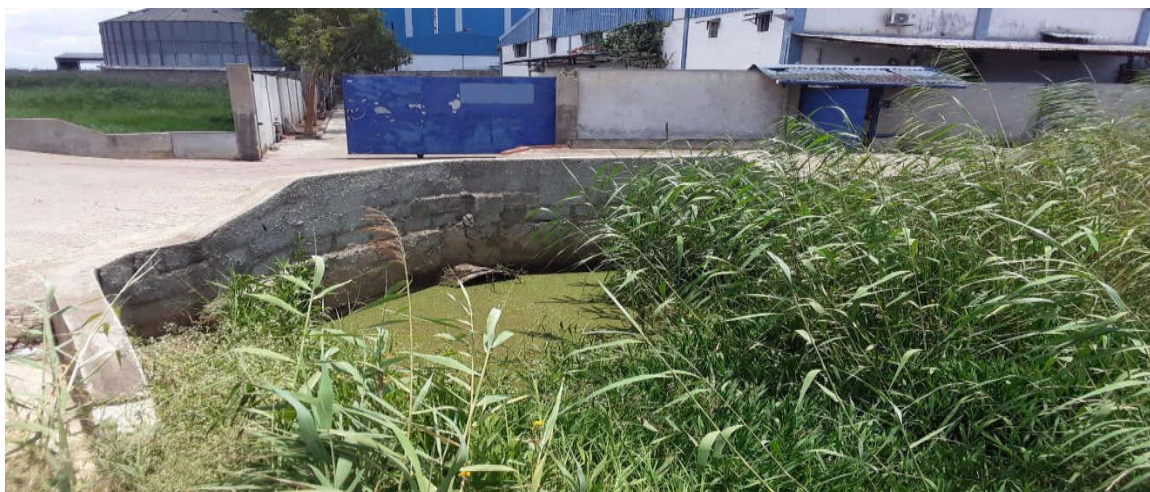
Figura 34: Situação da valeta existente depois das chuvas (Estrada R807: Coca-Cola/ Matola-Gare – Coca-Cola) – Fonte: Adaptado pelo autor (2022)

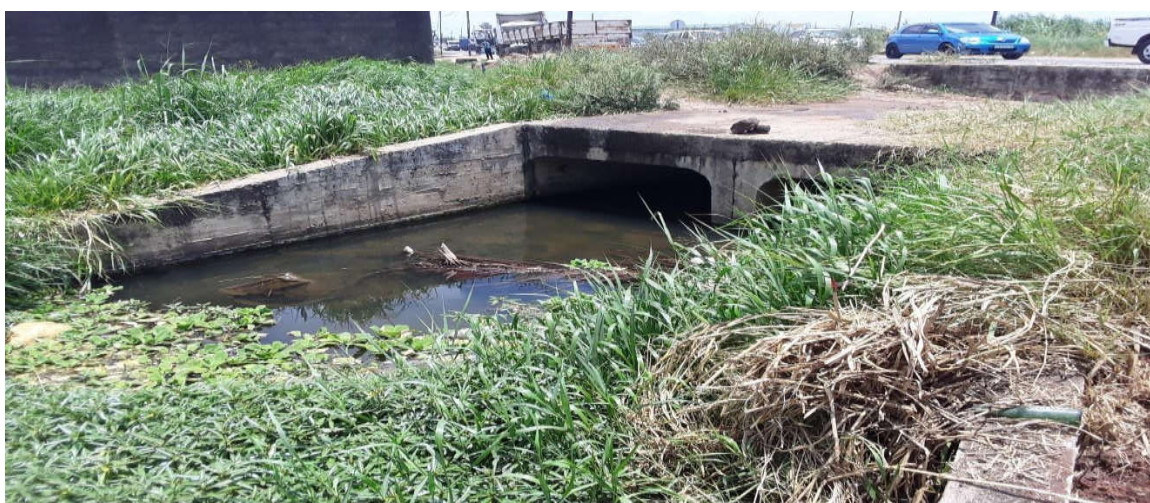
Figura 35: Situação da passagem húmida existente (Estrada R807: Coca-Cola/ Matola-Gare – Coca-Cola) – Fonte: Adaptado pelo autor (2022)

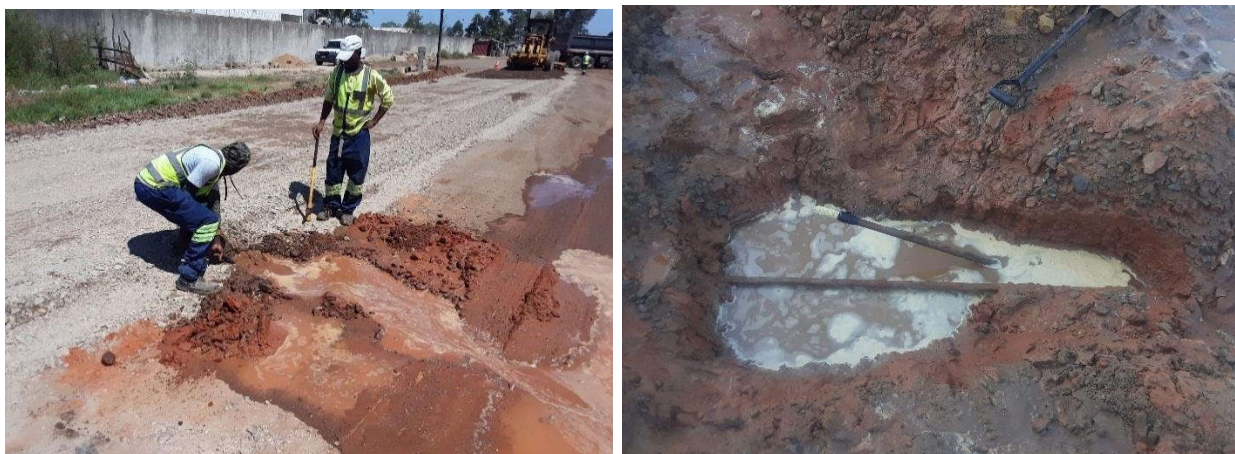
Figura 81: Rompimento de tubos de distribuição de água potável (km 5+795) – Fonte: Adaptado pelo autor (2022)
