RELATÓRIO DE ESTÁGIO PROFISSIONAL

**INFILTRAÇÃO DE ÁGUAS PLUVIAIS EM EDIFÍCIOS, CAUSAS E
CONSEQUÊNCIAS.**

**ESTUDO DE CASO: Impermeabilização de Varandas e Terraço do CIDT e da Laje
de Pavimento da guarita da EDM – CCD.**

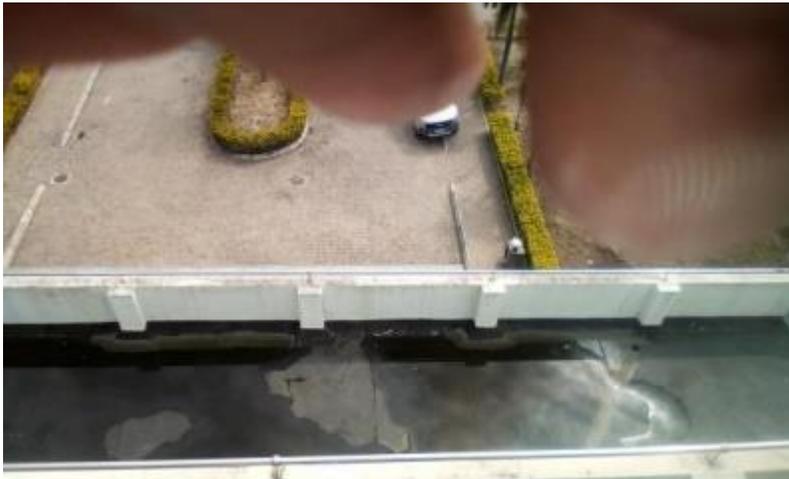
O edifício do CIDT sofreu vários vícios construtivos que culminaram com a deplorável situação actual do edifício, desde a fase da construção (pendentes de lajes inclinadas para o lado oposto dos tubos de queda e irregularidades ao longo da área da laje de cobertura) conforme desatacado na (figura 3) e vícios na fase de utilização pois o mesmo não possui um plano de manutenção preventiva sendo que toda intervenção que o edifício já sofreu até o momento foi de carácter correctivo.

Figura 23. Pendentes inclinadas para o lado oposto dos tubos de queda. (Fonte: Estagiário).

Para resolução do problema das pendentes e irregularidade ao longo da sua área do terraço, o estagiário propôs que se fizesse a regularização do pavimento garantindo que estivesse uma pendente uniforme e inclinada para os tubos de queda;

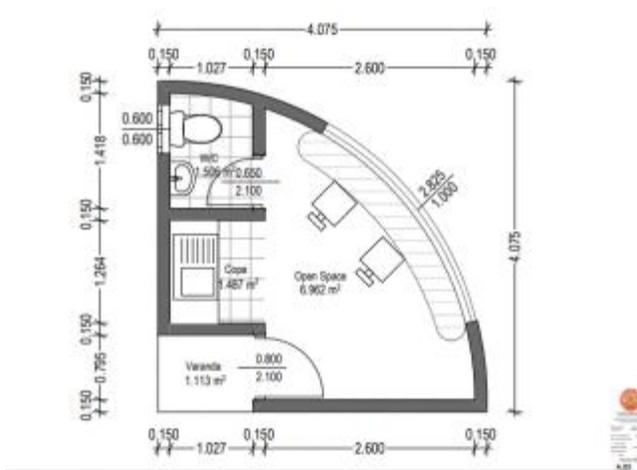
Figura 26. Correção do" projecto arquitectonico" do caderno de encargo. (Fonte: Estagiário).

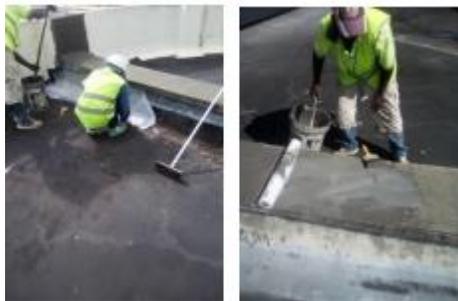
Figura 37. Aplicação de membrana e a mistura nas juntas de dilatação. (Fonte: Estagiário).

O tapamento de fissuras ao longo das juntas de dilatação foi executado com recurso a mistura do sikalite, cimento sika e membrana conforme indicado na figura (37).

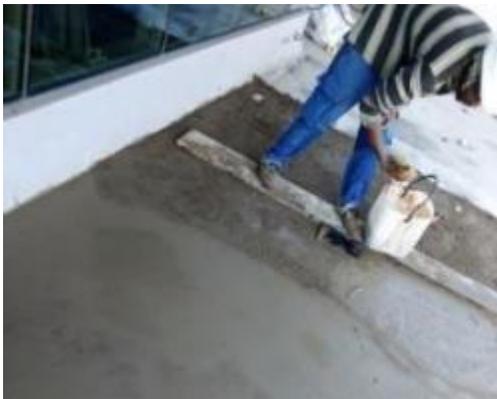
Figura 44. Regularização de pavimento com betonilha tradicional. (Fonte: Estagiário).

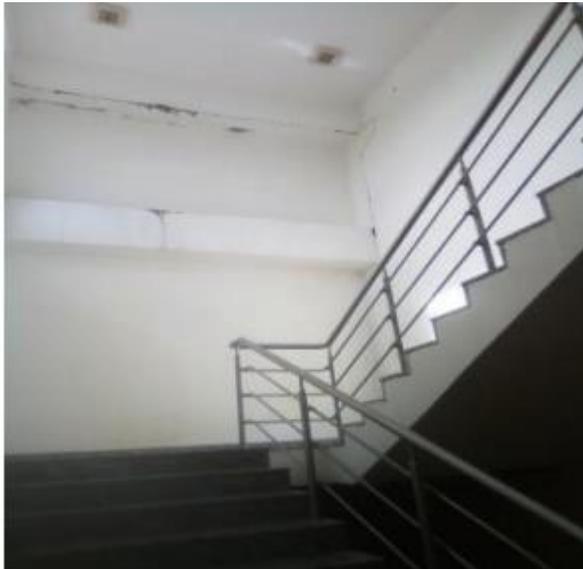
reboco tradicional. O aspecto estético dos edifícios é fortemente condicionado pelo estado de conservação do reboco nos paramentos. Olhar para uma parede e visualizar manchas decorrentes de infiltrações, fissuras, fungos e bolores, entre outros, não é agradável, e tem um impacto negativo na aparência geral das construções e, assim sendo, prejudicam a qualidade de vida dos tenentes do edifício.

Figura 45. Fissuras nas paredes próximas as juntas de dilatação. (Fonte: Estagiário).

Primeiro passo foi a análise do nível de deterioração das paredes fissuradas, com a colher de pedreiro fez-se pequenas batidas e uma ou outra fissura já tinha ultrapassado o estágio fissura para fenda pelo que houve a necessidade de se colocar a rede galinheira conforme indicado na figura 46, executou-se a argamassa no traço 1:3 e por fim o reboco das paredes.

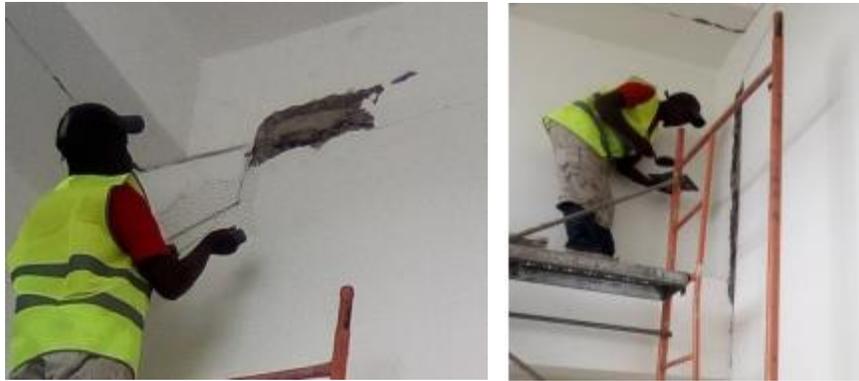
Figura 46. Colocação da rede galinheira e da argamassa nas fendas e fissuras.

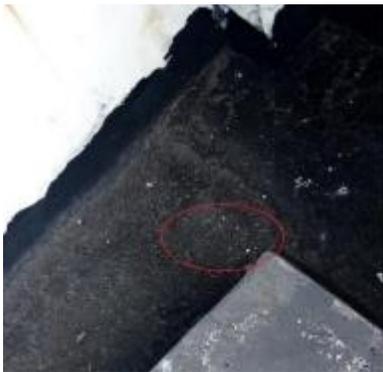
Figura 60. Tubo de queda colmatado. (Fonte: Estagiário).
