RELATÓRIO DE ESTÁGIO PROFISSIONAL

**ENSAIOS DE DIAGNÓSTICO EM ESTRUTURAS EXISTENTES DE  
BETÃO ARMADO**

Henriques José Zunguze

Maputo, Julho de 2023

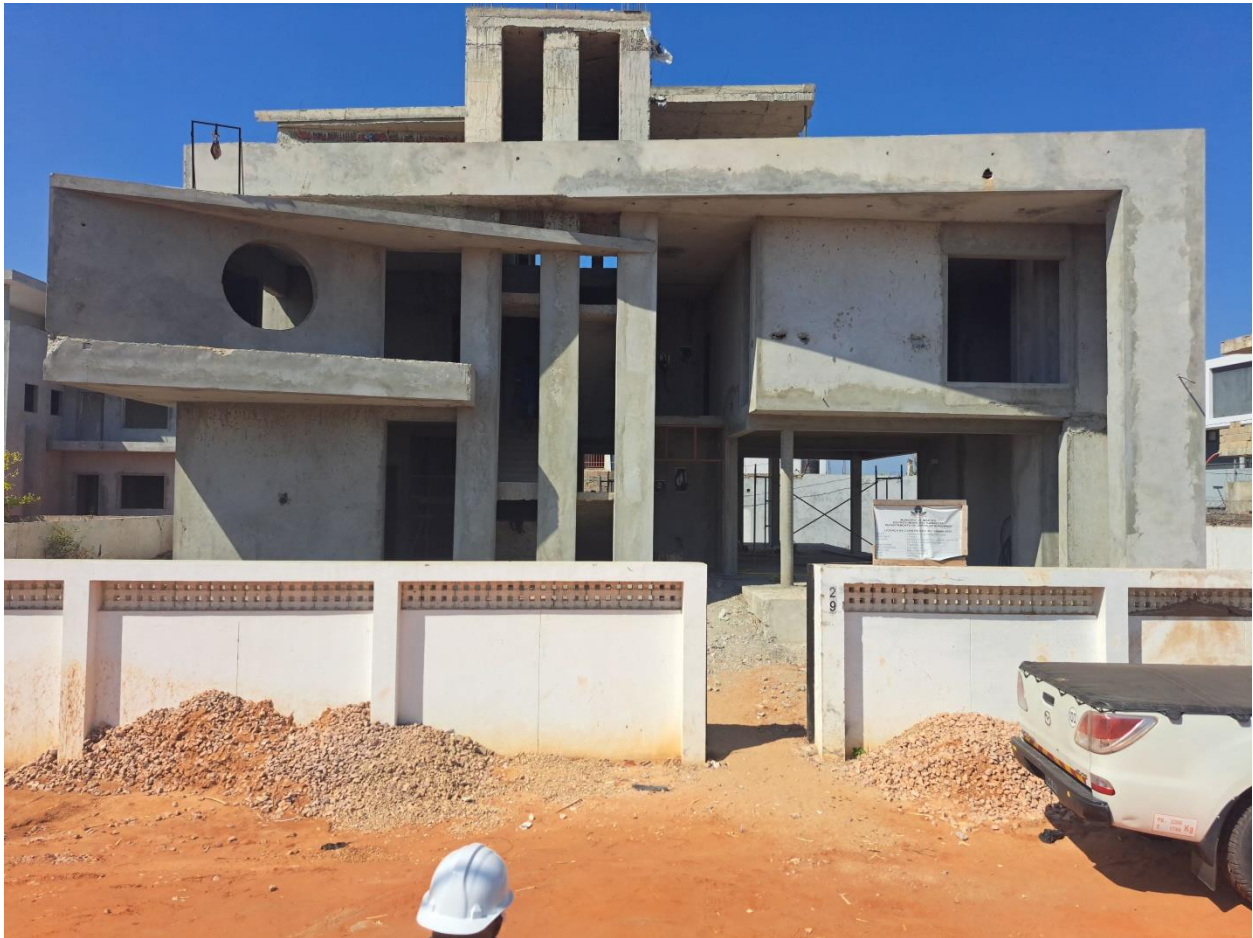
Figura 18. Vista geral do edifício.

O edifício em estudo apresenta na laje de cobertura (terraço acessível), as seguintes anomalias: fissuração por retracção e Infiltração, tendo o proprietário solicitado a caracterização do betão aplicado, por desconfiar ser de classe inferior ao requisitado.

Ademais, foram observados padrões generalizados de fissuração no topo da laje, típica de retracção, devido a rápida perda de água do betão aquando do endurecimento. As fissuras se desenvolvem na sua maioria nos alinhamentos da armadura superior.

- ✓ A tensão característica de resistência à compressão equivalente ao cubo é de 21,82 MPa, o que corresponde a um betão da classe B20.
- ✓ A fissuração no topo da laje constitui caminho preferencial de penetração da água pela laje, podendo causar infiltração e exposição de armaduras à corrosão, pelo que, recomenda-se que a impermeabilização da laje, principalmente por se tratar de terraço acessível.
- ✓ O ensaio esclerométrico apresenta resultados dependentes da calibração que neste caso não foi possível extrair do betão em estudo, os dados e os resultados obtidos são indicativos da resistência superficial à compressão. O valor médio da tensão característica obtido da curva de referência do fabricante excede àquele calculado através do ensaio das carotes, em 3,33 MPa.

Para resolver problemas de infiltração por retracção recomenda-se a colocação de aditivos plastificantes durante a preparação do betão, que por sua vez reduz a quantidade de água e cimento necessário e ainda obter betão de qualidade.

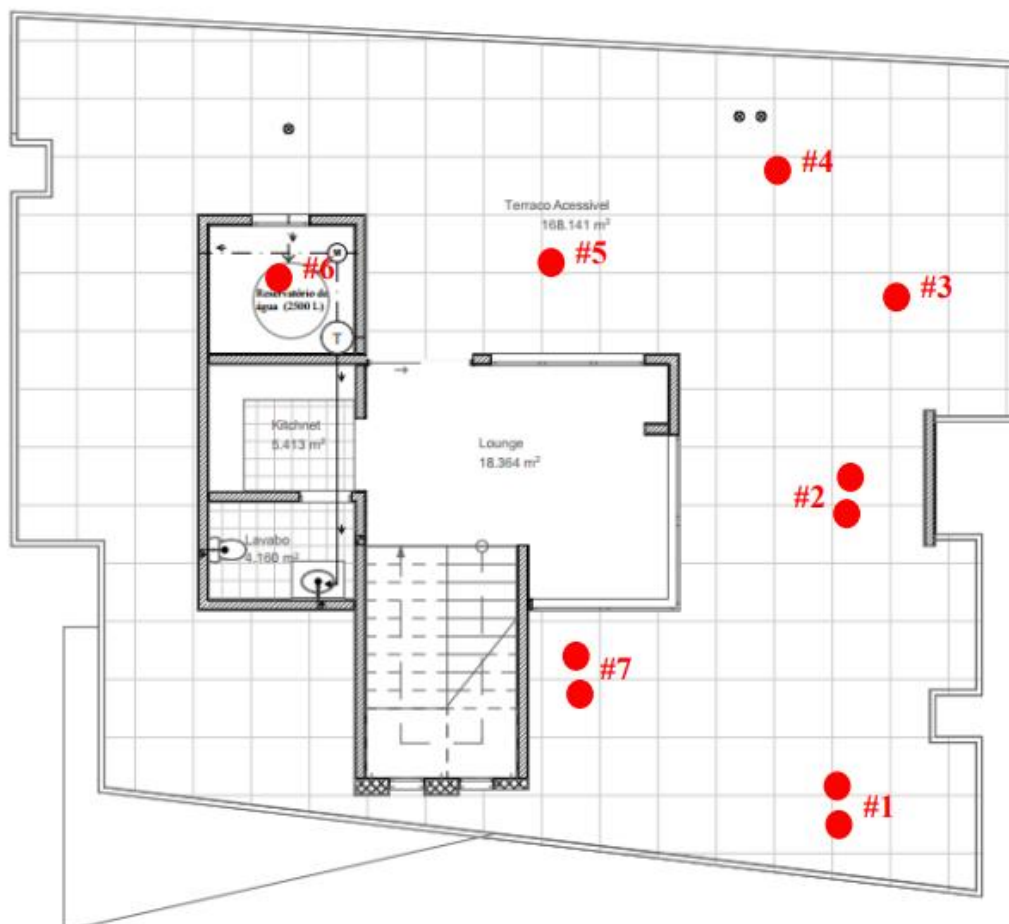
Figura 19. Localização em planta dos pontos e extração de carotes.

A avaliação da resistência à compressão do betão da laje do terraço foi feita com base na norma NP EN 13791 (2008), através do ensaio de carotes, extraídas nos pontos apresentados na Figura 19 (planta) e na Figura 20 (vista geral). Foram extraídas no total dez (10) carotes, tendo sido precedido da detecção das armaduras no topo da laje, para evitar o corte das mesmas.

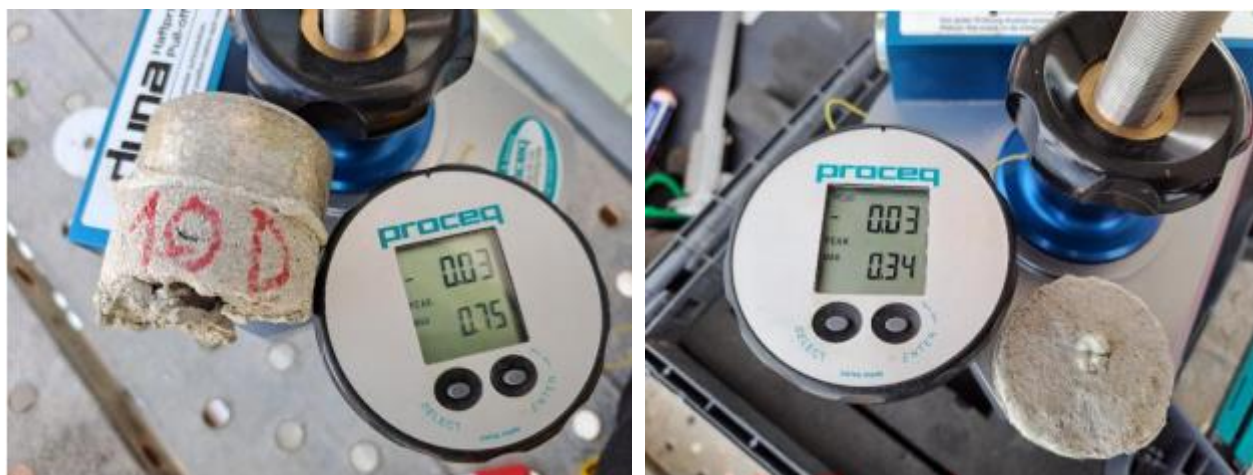
Figura 28. Rotura (a) por aderência e (b) coesão da camada de reboco.

Na Figura 28 estão apresentados exemplos de dois modos de rotura, (a) por aderência e (b) por coesão na camada de reboco, respectivamente. Os exemplos referem-se aos pontos 10-D (10<sup>o</sup> andar, alinhamento direito) e Cobertura-E (Cobertura, alinhamento esquerdo). Nestes pontos, as tensões de rotura foram 0,75 e 0,34 MPa e espessuras da camada de reboco de 25 e 10 mm.

No ensaio de Pull Off, o modo de rotura o mais frequente (moda) foi o de **coesão na camada do reboco (B)** com cerca de 80% e 20% para a aderência na interface (A). Assim, os valores de tensão registados são iguais a (20%) ou inferiores (80%) a tensão de aderência do reboco à laje, com o mínimo de **0,13 MPa** (11-D) e máximo de **1,11 MPa** (11-C), com a média global de **0,50 MPa**. O mínimo de tensão de aderência para tecto (laje) segundo a norma NBR 13749: 1999 é de **0,20 MPa**, portanto, em termos globais aquele valor é satisfeito, excepto pelo ponto 11-D.

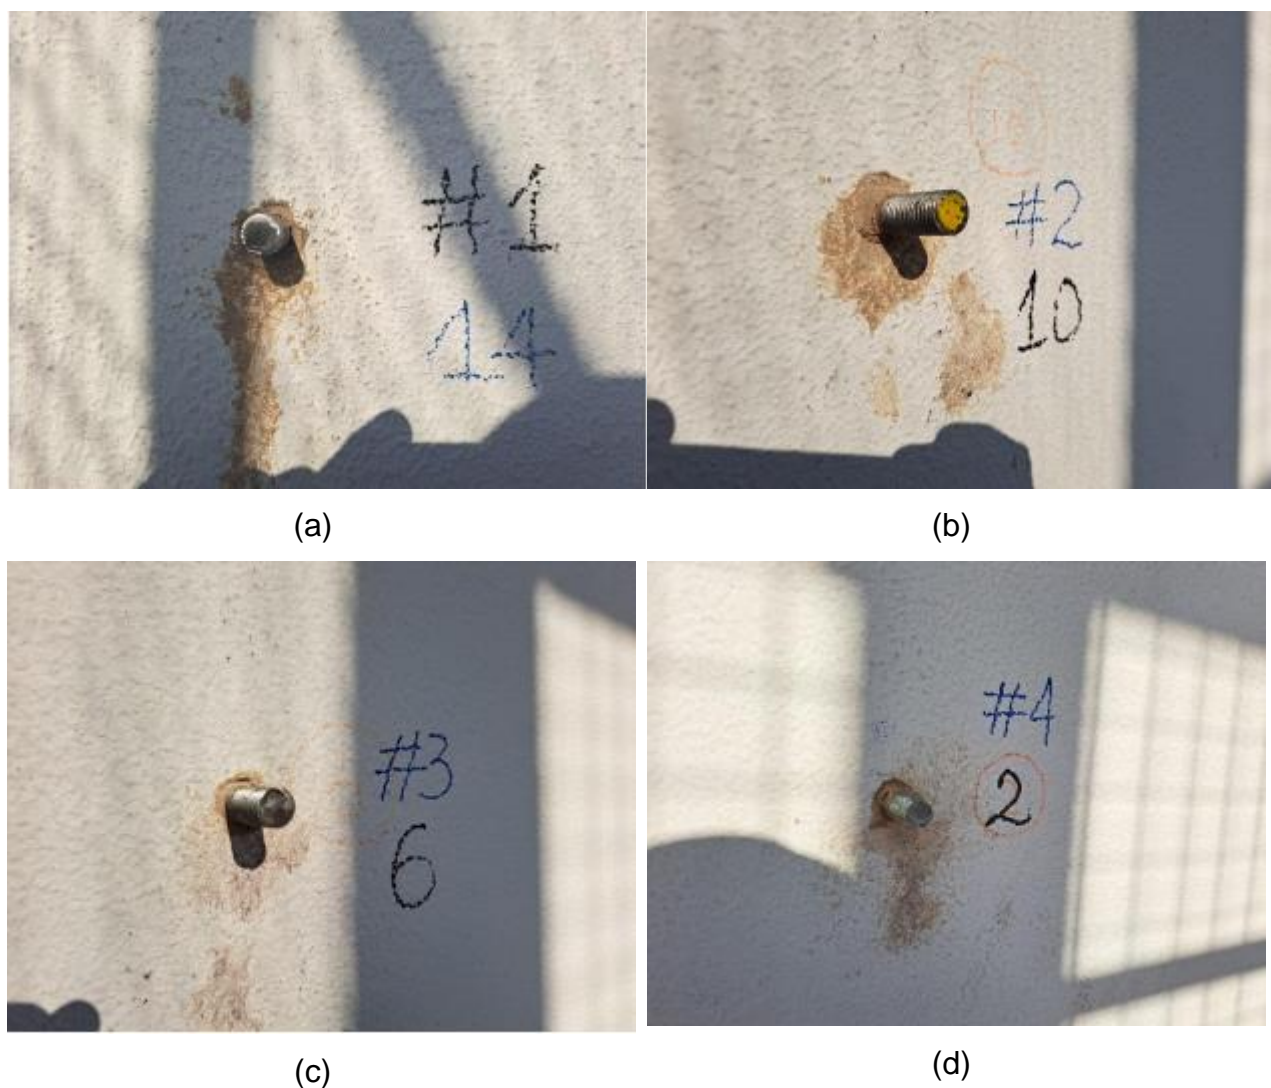
Figura 30. Pontos de ensaio: (a) #1-14<sup>o</sup> andar; (b) #2-10<sup>o</sup> andar; (c) #3-6<sup>o</sup> andar e (d) #4-2<sup>o</sup> andar.

Os quatro pontos seleccionados localizam-se na parede, nos seguintes andares: 14<sup>o</sup> andar (#1), 10<sup>o</sup> andar (#2), 6<sup>o</sup> andar (#3) e 2<sup>o</sup> andar (#4), conforme ilustrado na Figura 30.

Quanto ao ensaio de Pull Out, nenhum dano foi observado nos 4 pontos ensaiados, isto é, a bucha resistiu no mínimo uma carga de 25 kN (2,5 toneladas), valor este que deve ser comparado com as especificações do projecto (não se teve acesso) para a garantia de segurança.

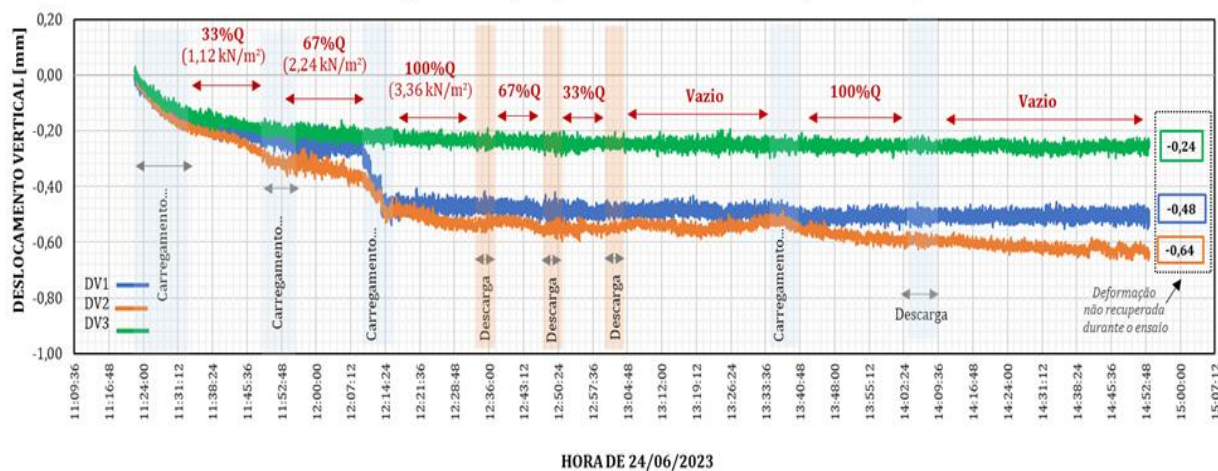
Figura 39. Relação entre a carga e deslocamento absoluto.

$$\delta \leq \frac{L}{400} = \frac{5000}{400} = 12,5 \text{ mm}; 1,28 < 12,5 \text{ Verifica a segurança}$$

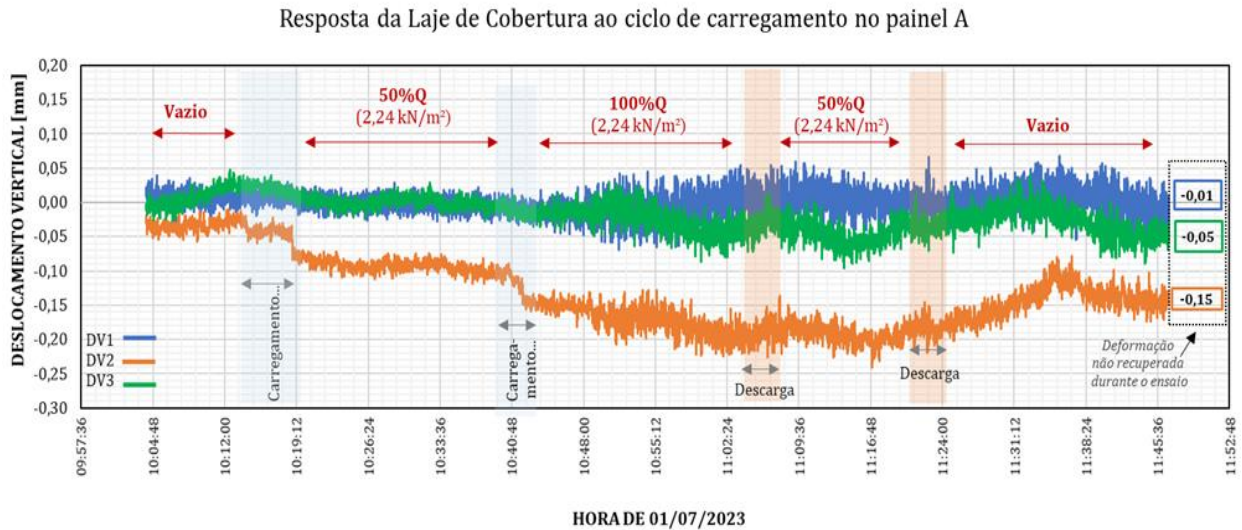
Figura 40. Relação entre a carga e deslocamento absoluto.

A Tabela 12 apresenta os resultados obtidos no ensaio de carga realizado na cobertura. O valor máximo da flecha foi de 0,30 mm. Na Figura 40 apresenta-se a relação entre a carga e deslocamentos absolutos observados.

$$\delta \leq \frac{L}{400} = \frac{5000}{400} = 12,5 \text{ mm}; 0,30 < 12,5 \text{ Verifica a segurança}$$
