RELATÓRIO DE ESTÁGIO PROFISSIONAL

**Monitorização do ponto de situação dos Taludes do Município de Maputo:
Estudo de caso taludes da Marginal, Ponta Vermelha e Av. Julius Nyerere.**

Maputo, Julho de 2023

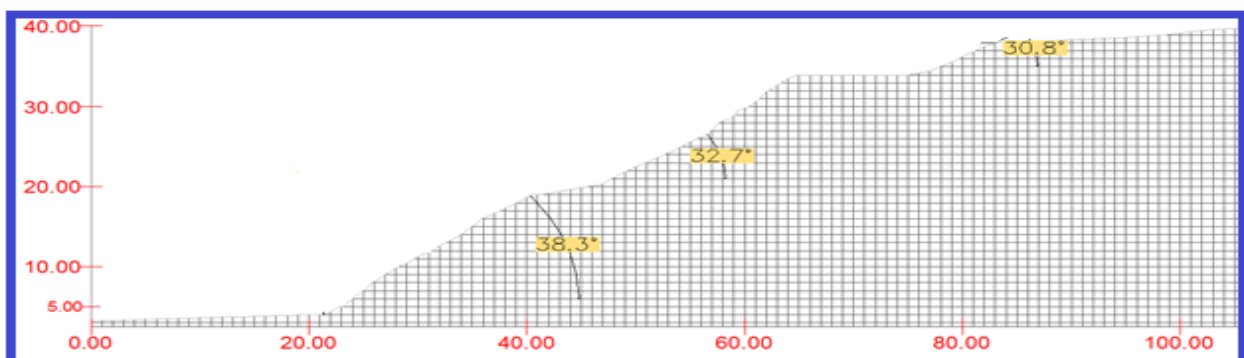
Figura 10: Perfil 1- Talude da Marginal- Perfil transversal - junto ao Jardim dos namorados

Este talude tem uma altura aproximadamente a 40m, apresenta um solo coeso, propriedades cimentantes e coberto vegetal típico do local. Para dar lugar a construção de edifícios, estradas, circuitos pedonais, drenagem de águas este já sofreu o reperfilamento, contudo o reperfilamento e posterior construção de edifícios tem contribuído para maior estabilidade do talude (anexo).

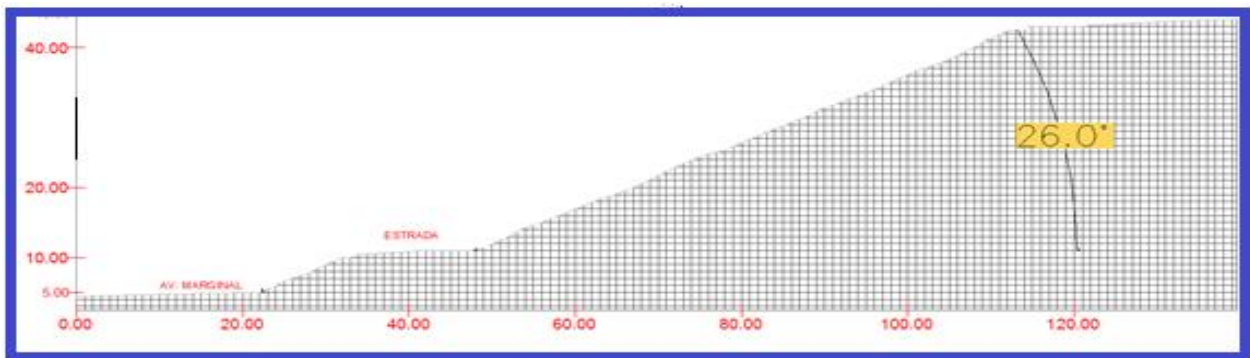
Figura 11: Perfil 2 - Talude da Ponta Vermelha - Perfil transversal - no edifício Torres Vermelhas

A estabilidade desse talude é assegurado pela presença de corpos rígidos e constitui causa da instabilidade o foco de lixo sobre o mesmo que contribui para a filtração e saturação do solo e consequentemente ocorre a ruptura do solo.

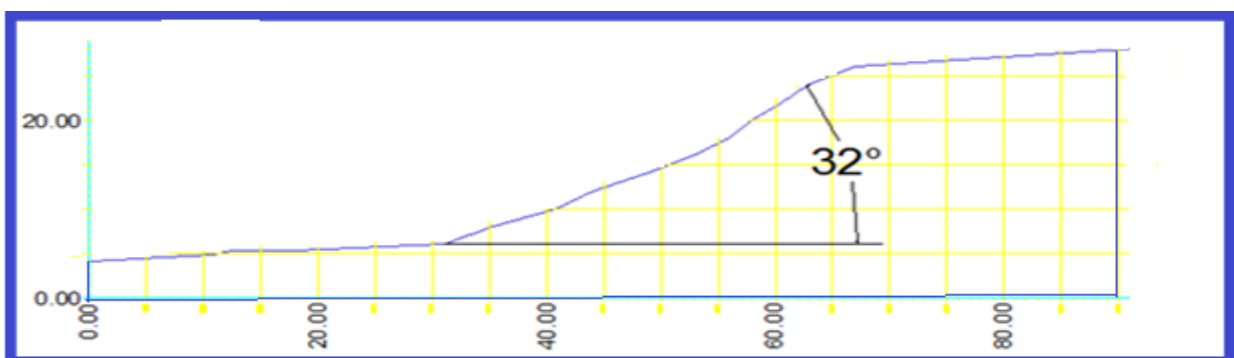
Figura 12: Perfil 3 - Talude da Av. Julius Nyerere- Perfil transversal.

Estes taludes têm uma altura superior a 11m do lado esquerdo e aproximado a 7m do lado direito, apresenta propriedades cimentantes e um coberto (betão projectado) no lado esquerdo e sem cobertura no lado direito no sentido Polana - Praça dos Combatentes. Este talude é de corte e apresenta descontinuidade onde do lado esquerdo esta instável mesmo com a intervenção e o lado direito apresenta-se estável sem ter sido intervencionado, aqui esta presente e visível Diferença de estabilidade. No topo do talude, ambos lados existem residências, árvores que encontra-se a menos de 2m do topo do talude oque não é o recomendado, pressionando assim a face do talude.

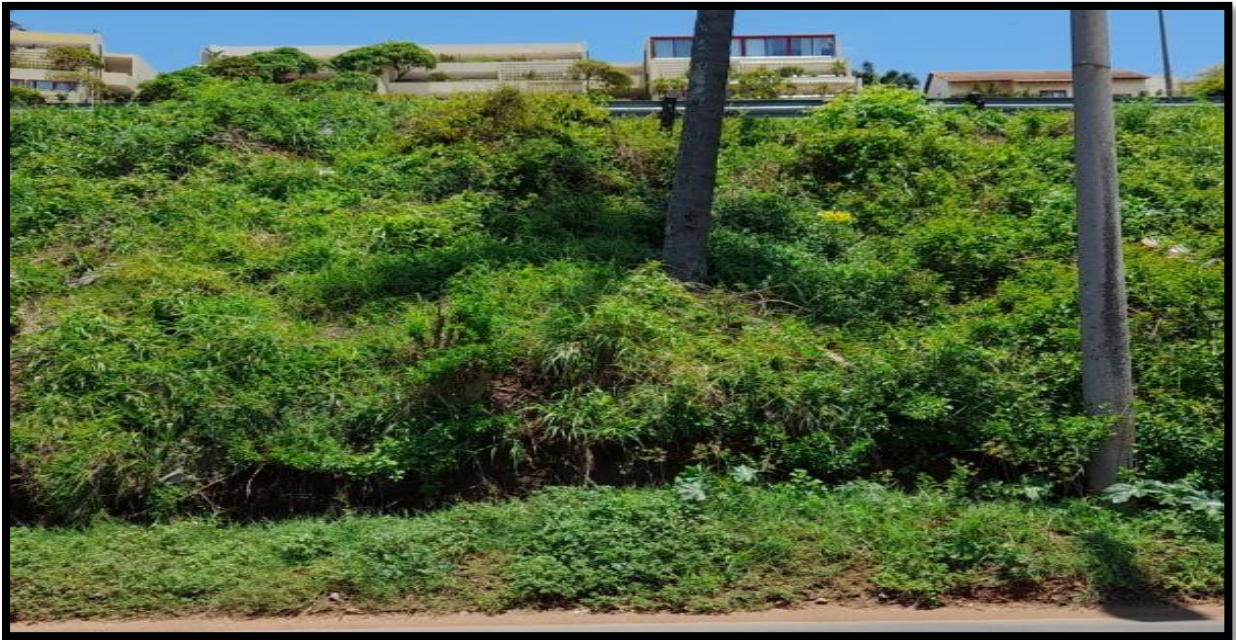
Anexo 1: Aparecimento de fissuras no corpo e ruptura no pé do talude da marginal.

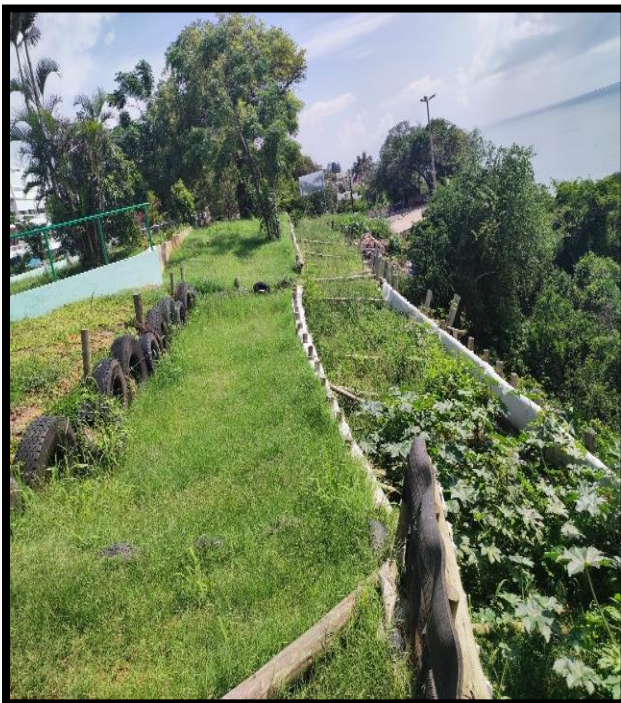
Anexo 2: Talude Ponta vermelha estabilizado na crista

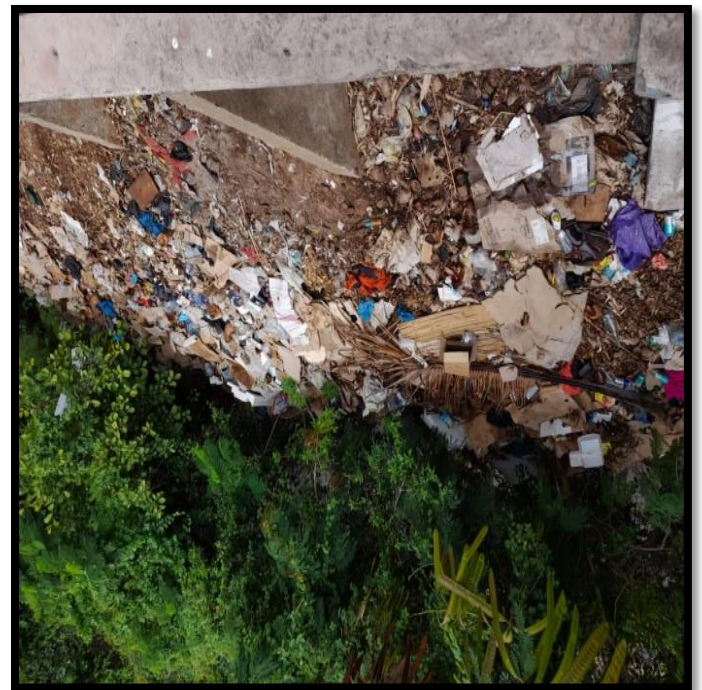
Anexo 3: Deposição de lixo na crista do talude P.V

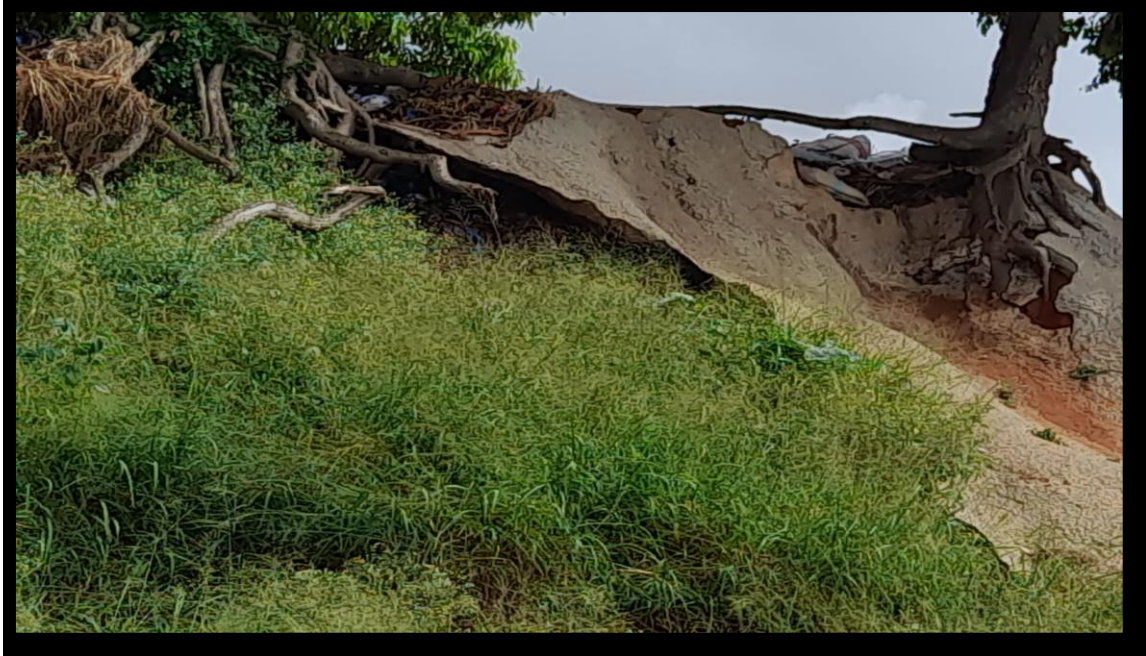
Anexo 4: Talude do lado esquerdo - Cobertura superficial do talude danificada (sentido Polana - Praça dos Combatentes)

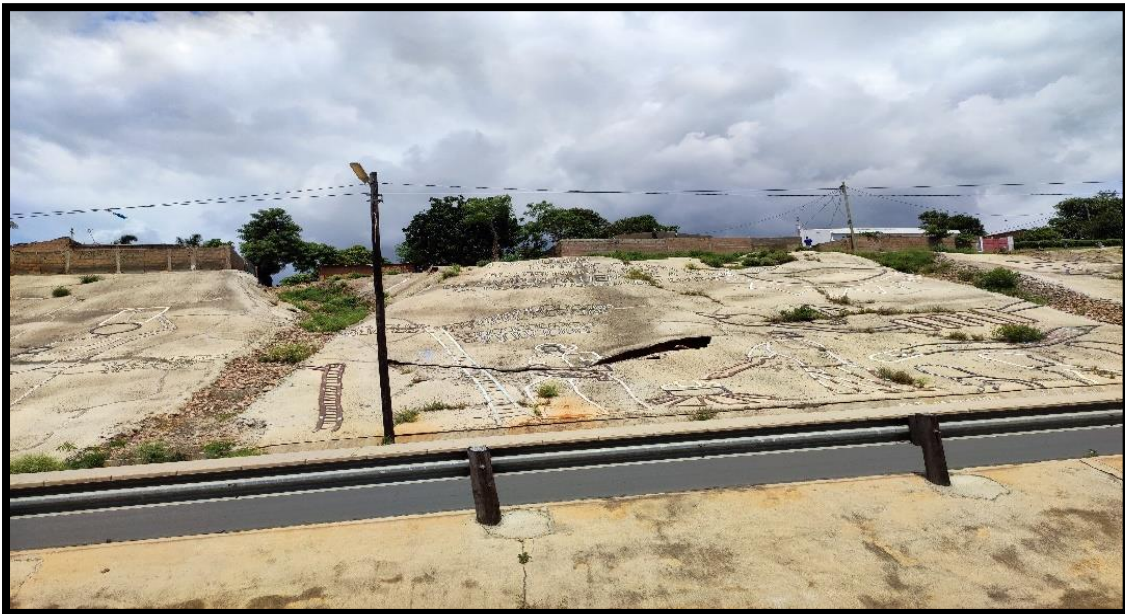
Anexo 5: Talude do lado esquerdo - aparecimento de crateras no corpo do talude (sentido Polana - Praça dos Combatentes)
