UNIVERSIDADE EDUARDO MONDLANE
FACULDADE DE ENGENHARIA
CURSO DE LICENCIATURA EM ENGENHARIA CIVIL

Trabalho de Licenciatura

**AVALIAÇÃO DO PAVIMENTO ASFÁLTICO PELO MÉTODO DE
ÍNDICE DE CONDIÇÃO DO PAVIMENTO (PCI)**

**Estudo de Caso: Início da Rua Mário Coluna (R4816) até Bombas da Total
(Av. Julius Nyerere (R4001))**

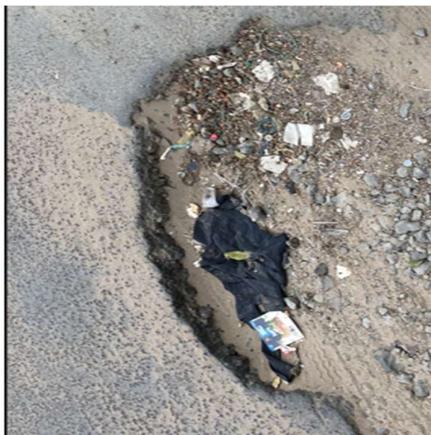
A magnitude do valor deduzido representa o impacto do defeito na condição do pavimento, sendo o defeito buraco o que mais contribui para a degradação do pavimento com um valor deduzido de 70. Os defeitos acostamento e agregado polido, tem um valor deduzido de 0, o que significa que estes não tem nenhuma influência na avaliação da condição do pavimento.

Figura 1. Buraco

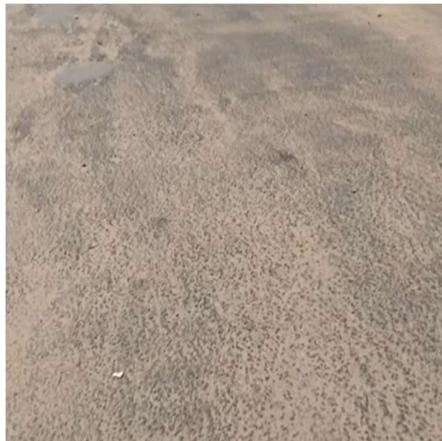
Figura 2. Desgaste

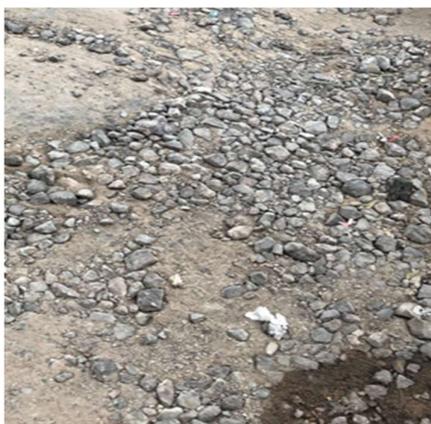
Figura 3. Agregado Polido

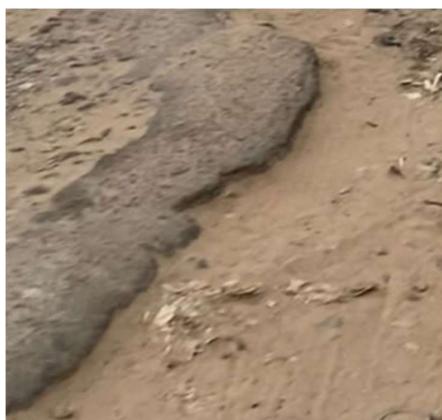
Figura 4. Acostamento

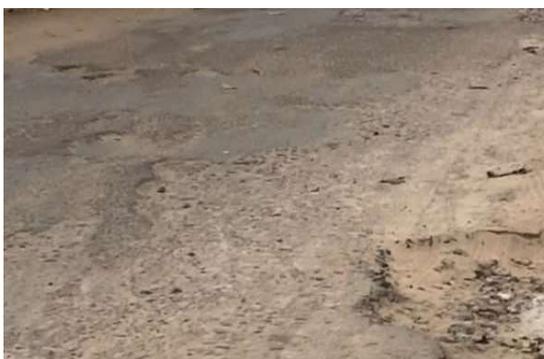
Figura 5. Remendo

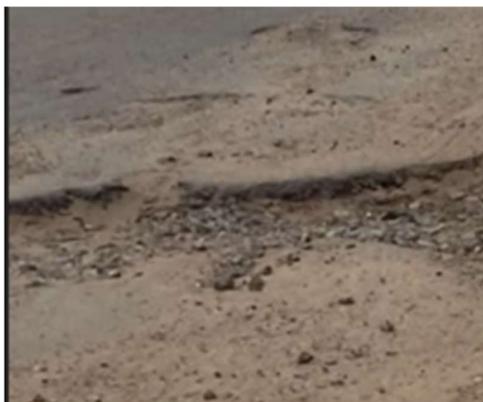
A magnitude do valor deduzido representa o impacto do defeito na condição do pavimento, sendo o defeito buraco o que mais contribui para a degradação do pavimento com um valor deduzido de 34. O defeito agregado polido, tem um valor deduzido de 3, o que significa que este não tem muita influência na avaliação da condição do pavimento.

Figura 1. Buraco

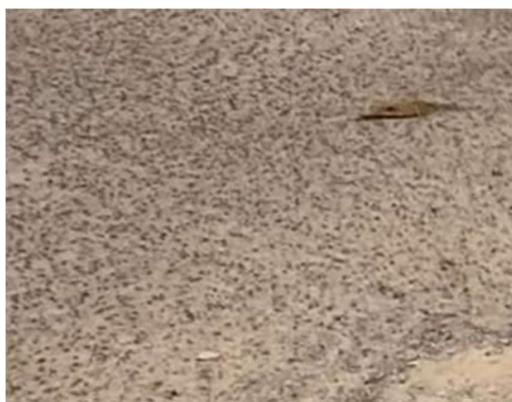
Figura 2. Desgaste

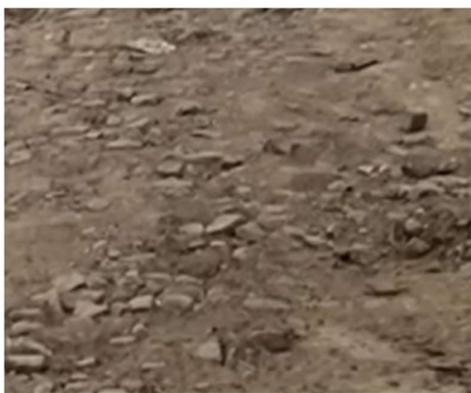
Figura 3. Agregado Polido

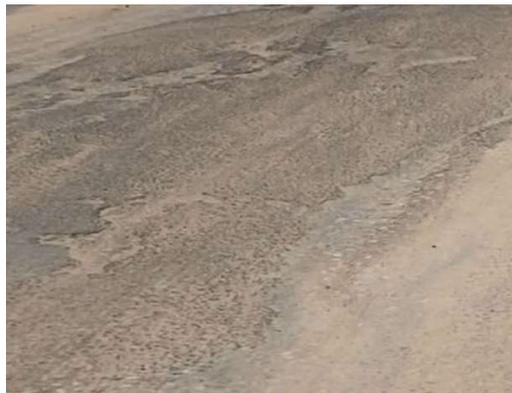
Figura 4. Remendo

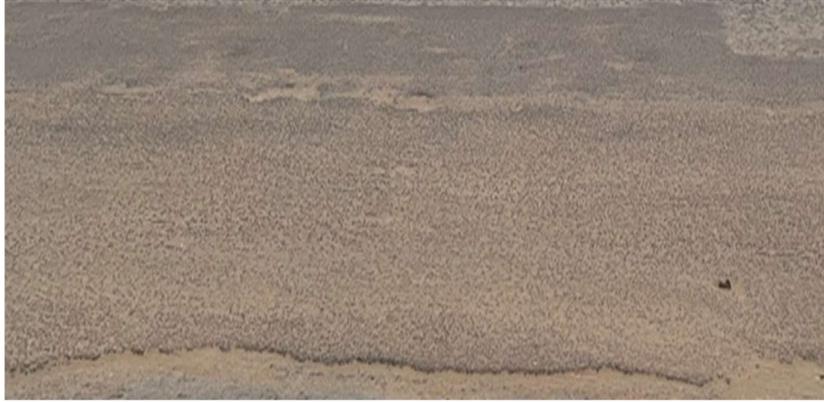
A magnitude do valor deduzido representa o impacto do defeito na condição do pavimento, sendo o defeito remendo o que mais contribui para a degradação do

Figura 1. Remendo

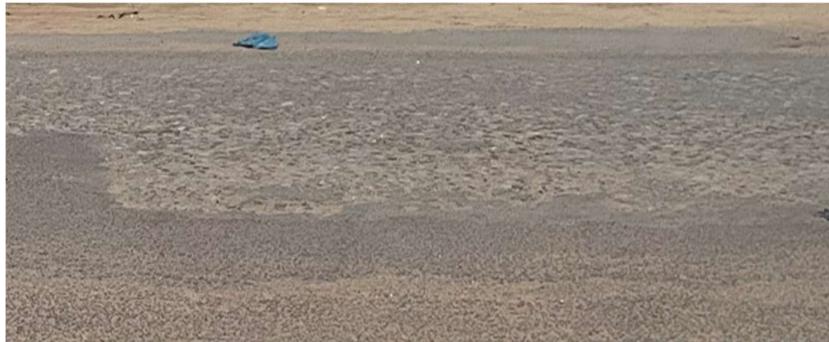
Figura 2. Agregado Polido

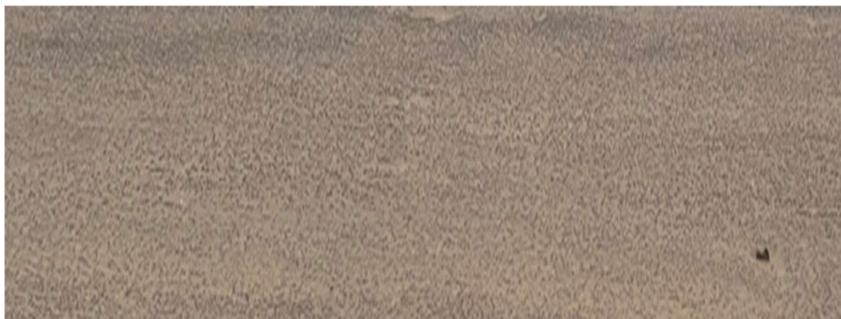
Figura 3. Desgaste

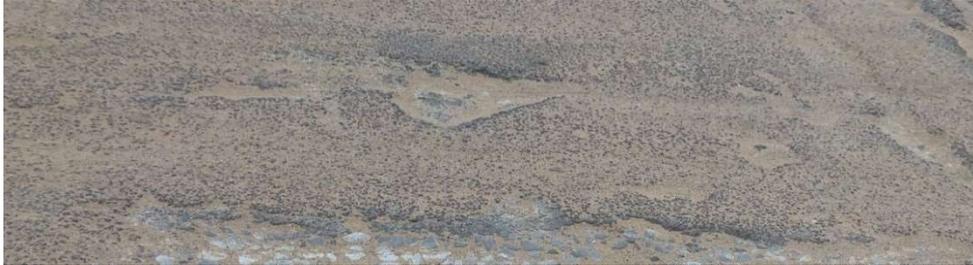
A magnitude do valor deduzido representa o impacto do defeito na condição do pavimento, sendo o defeito remendo o que mais contribui para a degradação do pavimento com um valor deduzido de 13. O defeito agregado polido, tem um valor deduzido de 2, o que significa que este não tem muita influência na avaliação da condição do pavimento.

Figura 1. Remendo

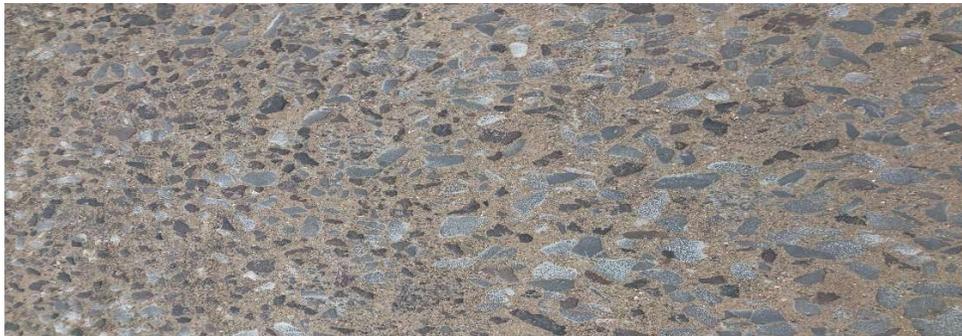
Figura 2. Agregado Polido

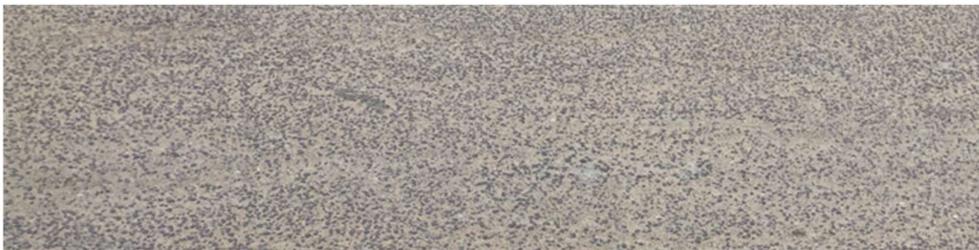
Figura 3. Desgaste
