**ESTÁGIO PROFISSIONAL**

**FISCALIZAÇÃO DA CONSTRUÇÃO DE UM EDIFÍCIO MULTI-FAMILIAR  
DE 9 PISOS NA AV. JULIUS NYRERE**

**- Controle de Qualidade do Betão Fornecido em Obra**

**Maputo, Julho de 2023**

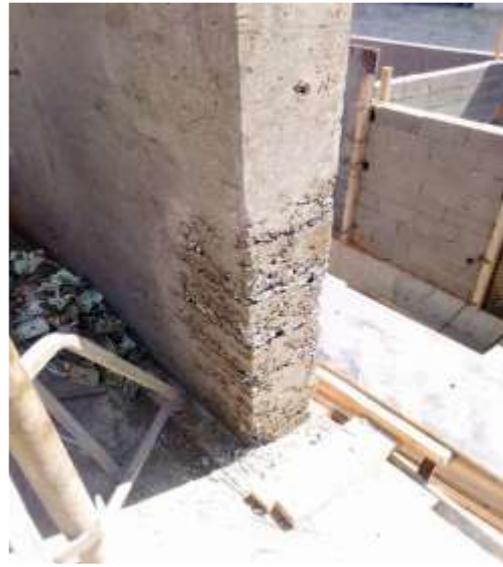
*Figura 22 – Anomalia no pilar (segregação)*

- Desconfragem da peça após a cura do betão (1dia) e limpeza da cofragem;
- Reparação da peça, caso fosse detectada alguma irregularidade. No presente caso de obra, recorreu-se para a devida reparação, com uma pasta de cimento.

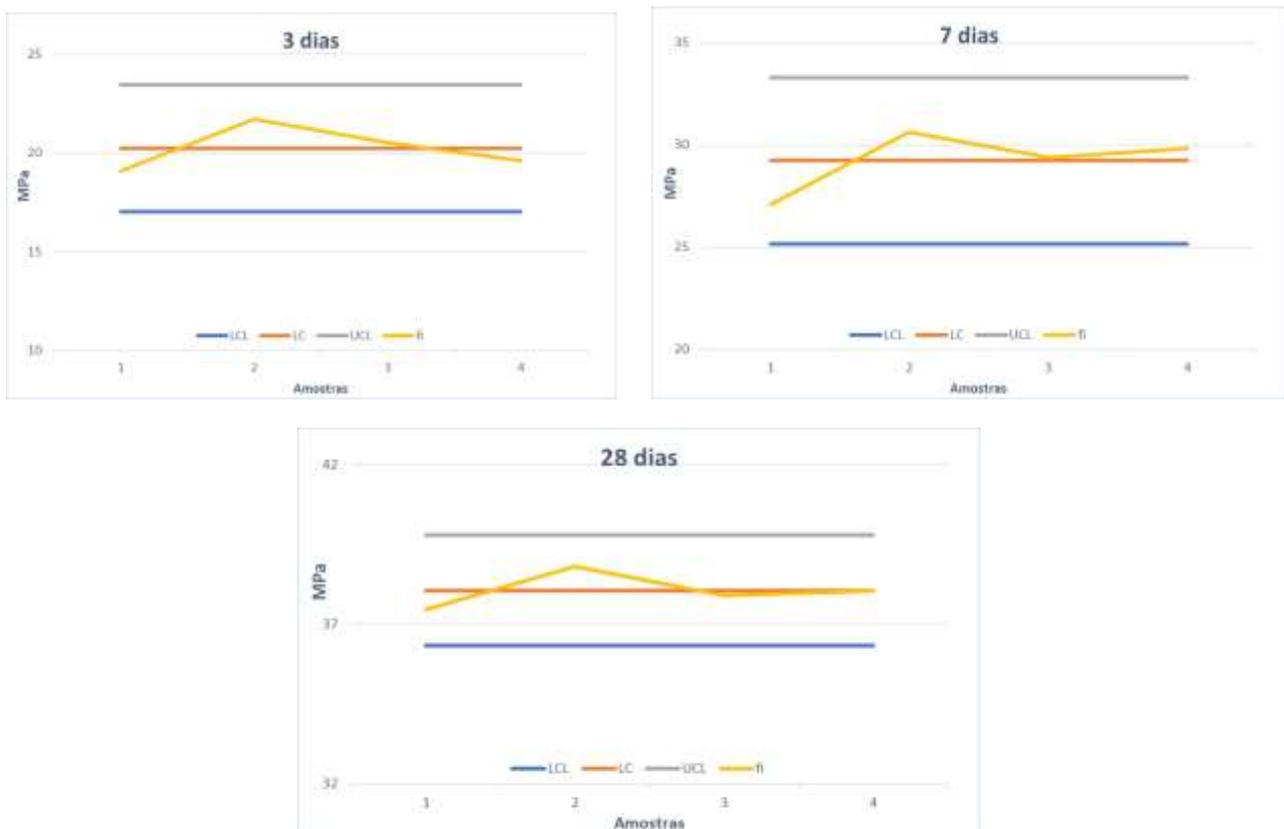
Figura 39 - Gráficos de controle de Shewhart para as médias de resistência (aos 3, 7 e 28 dias) para o betão da fundação

A análise com a utilização dos gráficos de Shewhart apresentou principalmente pontos dentro dos limites de alerta. O betão usado tanto para as fundações, como para os pilares e lajes, apresenta os valores de resistência próximos a linha central e em nenhum dos casos é ultrapassado o limite estabelecido. Em geral, o betão da fundação é o que apresenta os valores acima da média entre todas amostras, enquanto que o betão dos pilares e das lajes apresenta os valores abaixo da média entre as amostras.
