UNIVERSIDADE EDUARDO MONDLANE

ESTÁGIO PROFISSIONAL

FISCALIZAÇÃO DA OBRA DE REABILITAÇÃO E REQUALIFICAÇÃO DA RESIDÊNCIA PROTOCOLAR Nº3 DO BANCO DE MOÇAMBIQUE

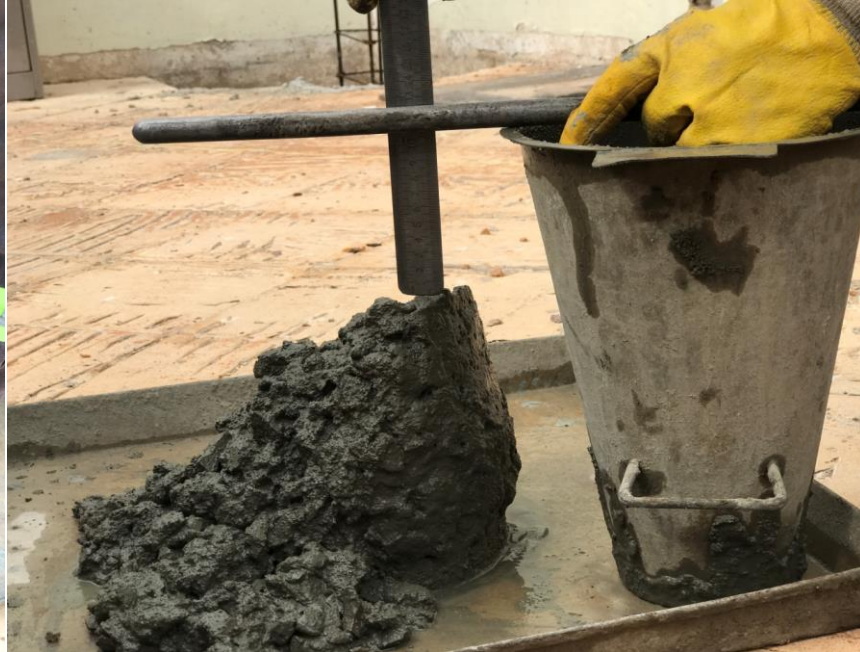
Neste sentido, procedeu-se à avaliação da trabalhabilidade do betão in situ e a comparação com a classe de resistência desejada que corresponde a classe S3, conforme apresentado na Figura 38. Como resultado do ensaio, obteve-se um abaixamento equivalente a 110mm (Figura 39), sendo este resultado aprovado pela equipe de fiscalização.

Figura 39 – Leitura do ensaio do cone de Abrams (Fonte: Própria)

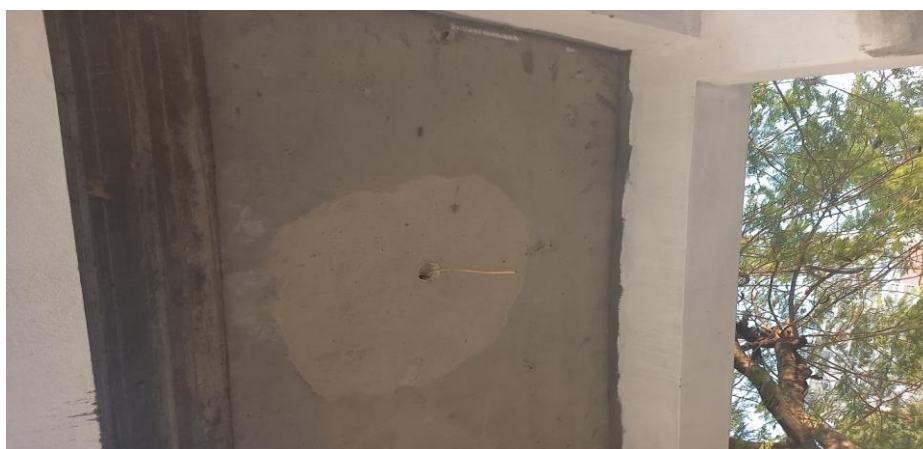
Juntas de betonagem são pontos de descontinuidade muito frequentes, onde o betão não tem uma ligação forte e uniforme. Acontecem quando o novo betão é depositado sobre um betão já em fase de presa. O novo betão não adere completamente ao betão inicial ficando entre eles uma separação visível, conforme mostra a Figura 41. Neste caso, foi betonada uma parte da lajeta, e a restante foi betonada alguns dias após a primeira betonagem, deixando uma separação visível na lajeta.

Figura 41 – Descontinuidade na lajeta da guarita (Fonte: Própria)
