**ANÁLISE DO IMPACTO AMBIENTAL DOS
AGLOMERADOS URBANOS: O CASO DA
CIDADE DO CHIBUTO**

Dissertação apresentada em cumprimento parcial dos requisitos para a obtenção do grau de
Licenciatura em Geografia pela Universidade Eduardo Mondlane

Fevereiro de 2004

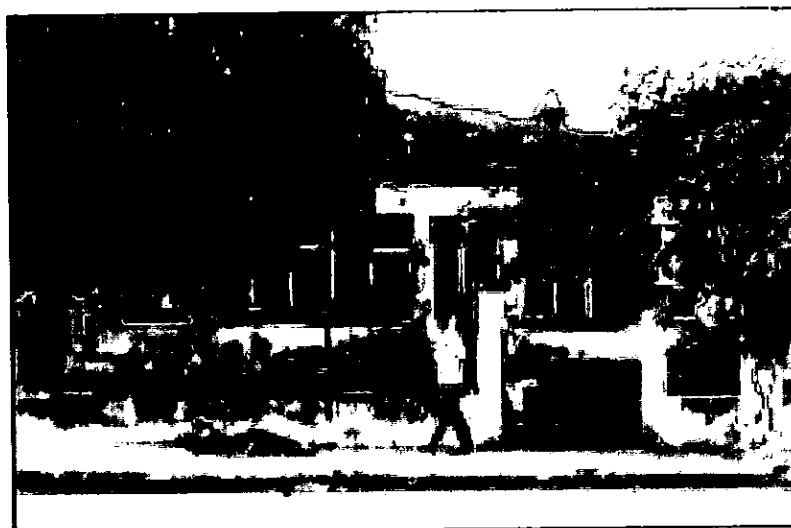
No bairro de Cimento, não poucas casas apresentam uma pintura antiquada e descolorida (Fig. 8).

Figura 8 - Edifícios sem beneficiarem de nova pintura há muitos anos - Bairro de Cimento

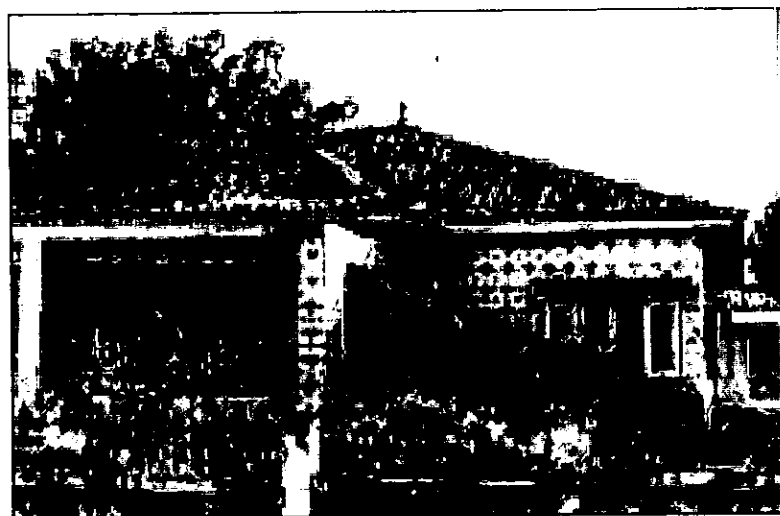
Telhado degradado a exigir substituição que tarda a concretizar-se (Fig. 9).

Figura 9 - Telhado em degradação - Bairro de cimento

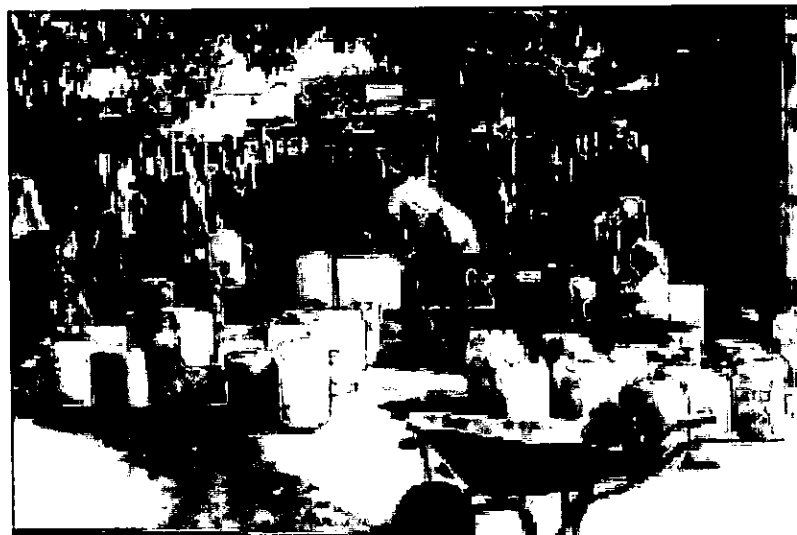
Durante o trabalho de campo, foi nos dado a observar filas intermináveis de senhoras e crianças procurando água nas fontanárias/furos. Chegando mesmo a permanecer mais de 6 horas para no fim levar apenas 20 litros de água ou até menos para casa (Fig. 13). Resultando por conseguinte, num consumo inferior a 20 litros *per capita* por dia, que é o índice real mínimo nas fontanárias da maior parte das cidades moçambicanas (IBAM-MAE, 1997: 54).

Figura 13 - Abastecimento de água incipiente - Bairro de Cimento

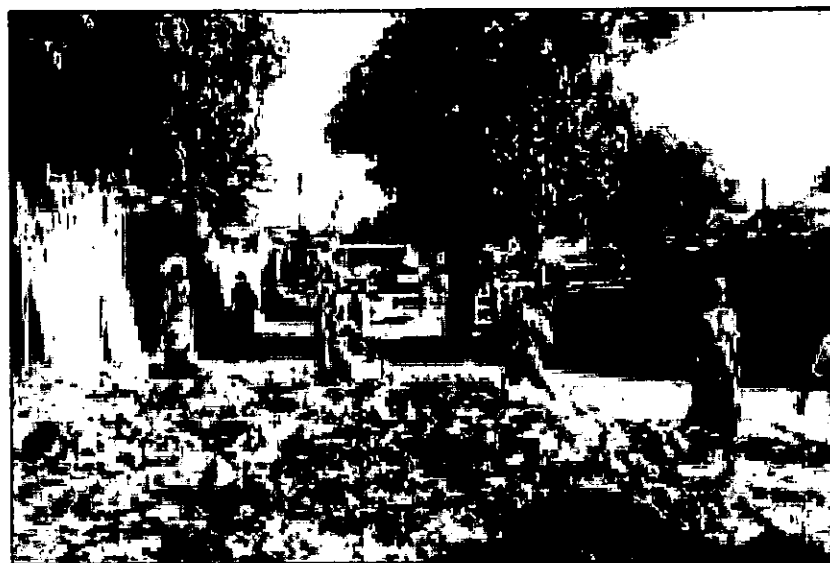
O maior problema do saneamento básico é observável no Mercado Central que não só afecta o mercado mas também a população vizinha. Na tentativa de impedir o avanço da erosão, duas soluções são adoptadas pelos comerciantes: (1) deposição sobre os sulcos, do lixo produzido, pelos próprios comerciantes durante o exercício de suas actividades constituído basicamente por penas de galinhas, restolhos de cebola, tomate e batatas em

estado de putrefação; caixas desusadas de papel, anteriormente contendo aqueles produtos dentre outros (Fig. 14), (2) colocação de sacos contendo areia na parte frontal¹² de cada sulco.

Figura 14 - Mitigação e saneamento básico incipientes - Mercado Central

Esses montículos de lixo para além de desfigurar a paisagem, são um forte atractivo para a proliferação de moscas que de seguida pousam sobre alimentos vendidos libertando ali bactérias causadoras de diversas doenças diarréicas. E com as águas continuamente despejadas sobre o referido lixo cria-se aqui, também, um foco de mosquitos condição suficiente para a malária. Ademais, este cenário torna o ar impróprio para a respiração, o que de certa forma, contribui para elevar os índices de doenças respiratórias (cf. Cap. 2.4.2).

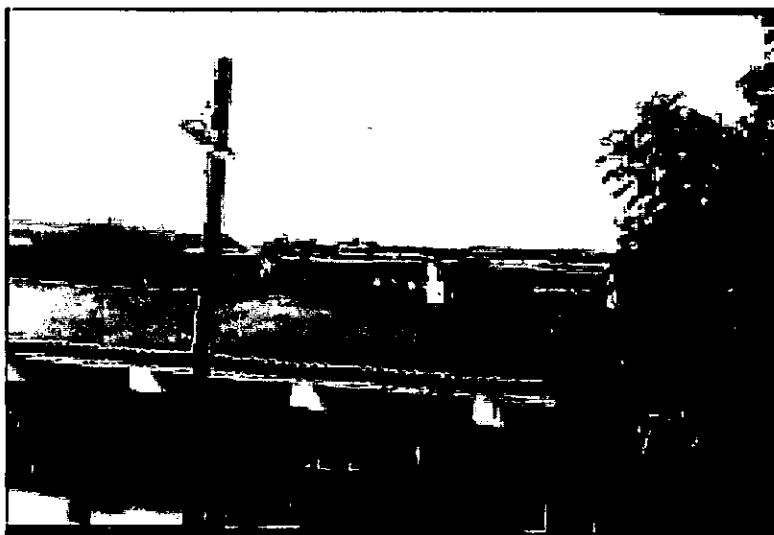
Figura 15 - Tecto em avançado estado de degradação - ES do Chibuto

Situação preocupante, relaciona-se com o actual estado da Escola Secundária do Chibuto em avançado estágio de deterioração, o que se pode ver a partir do tecto (Fig. 15). A pressão que lhe é exercida é tão forte que até o mobiliário reage a tal pressão (Fig. 15a).

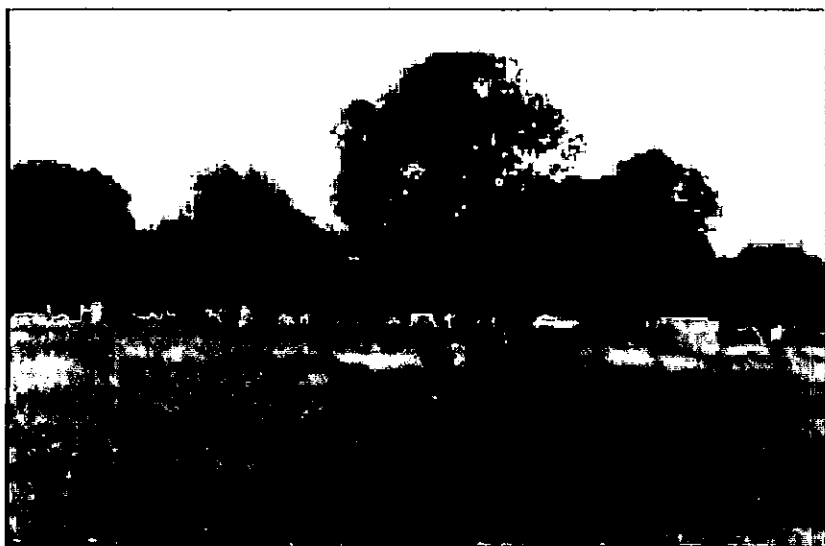
As casas de banho não estão a funcionar o que obrigou a construção de casas de banho anexas e alternativas desfigurando mais o ambiente da escola (Fig. 15c).

Figura 15c - Casas de banho anexas e alternativas - ES do Chibuto

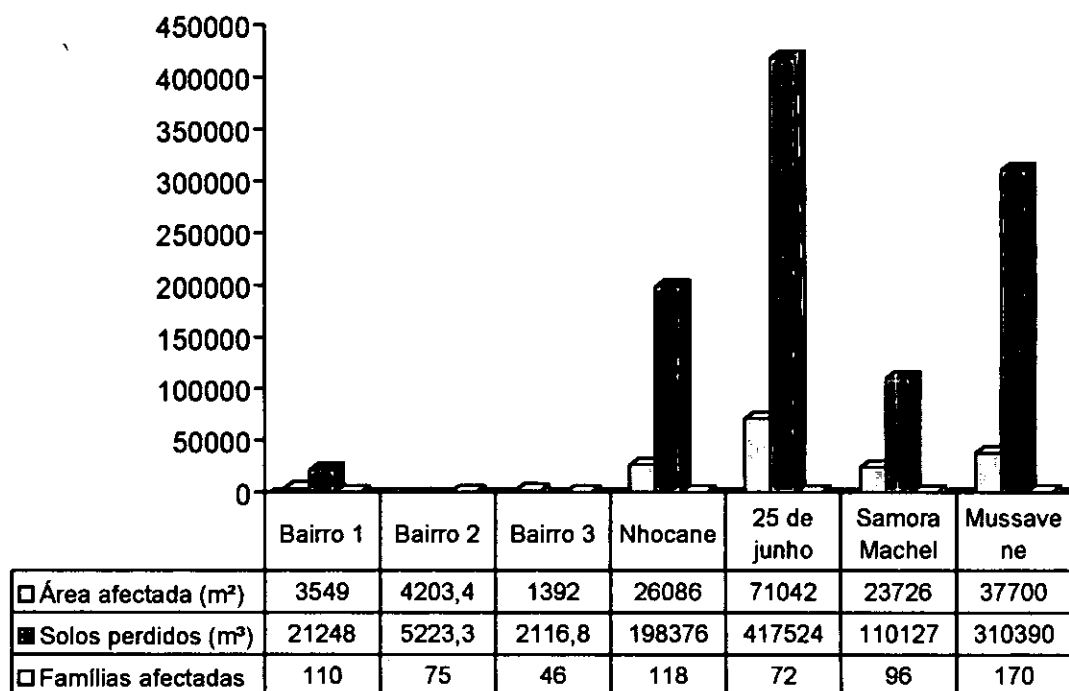
Gráfico 5: Relação área afectada - solos perdidos - famílias afectadas

Da observação do anexo - tabela 3 e do gráf. 5 compreende-se facilmente a dimensão do problema. Deve-se ter em conta que sendo um problema que assume uma dimensão social e económica que além de ter uma progressão no tempo e no espaço afecta uma população *a priori* com sérios problemas de pobreza. Portanto, em nenhum caso dos dados da tabela podemos apontar algum bairro cujo fenómeno não seja grave.
