**DEGRADAÇÃO DE SOLOS E MOVIMENTOS POPULACIONAIS  
NO POSTO ADMINISTRATIVO URBANO DE MUATALA –  
CIDADE DE NAMPULA**

**Dissertação apresentada em cumprimento parcial dos requisitos exigidos para a  
obtenção do grau de Licenciatura em Geografia, da Universidade Eduardo  
Mondlane**

**Atanásio Domingos Emanuel Chigoma**

Maputo, 2004

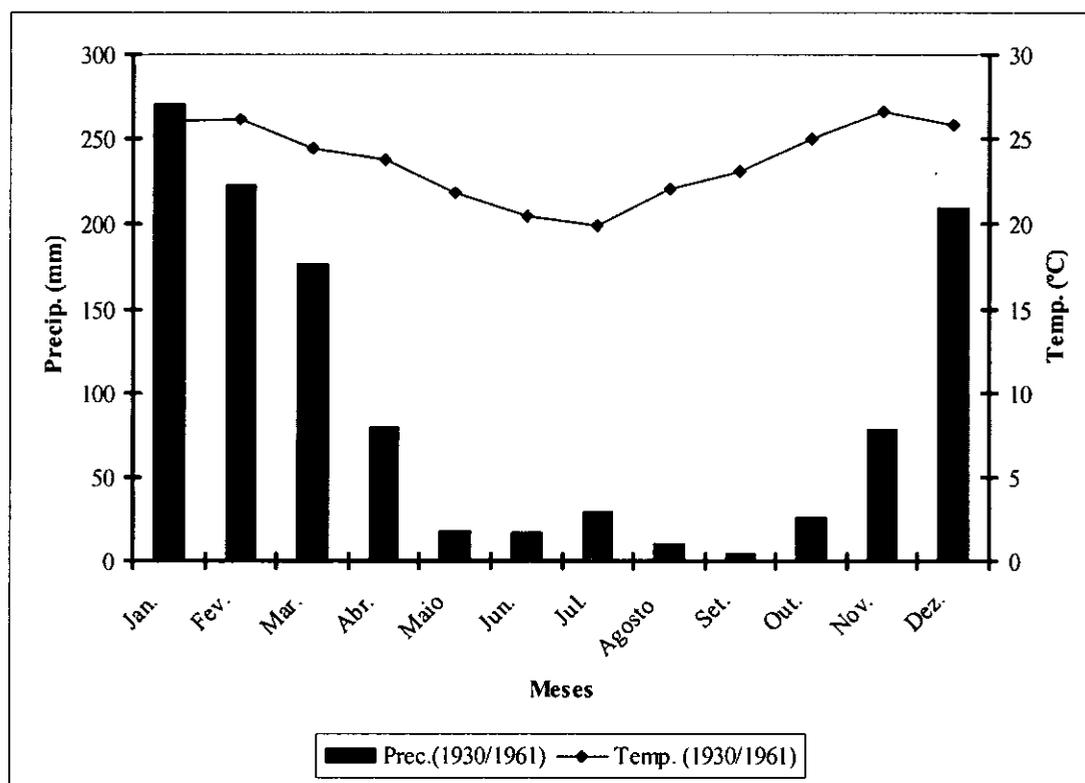
Em termos climáticos, a cidade de Nampula tem um clima do tipo tropical com duas estações caracterizadas por (i) uma ser húmida e quente que vai desde (Outubro a Março) e (ii) outra seca e fresca de (Abril a Setembro). Dada a sua relativa continentalidade, as amplitudes térmicas diurnas e anuais são relativamente mais elevadas quando comparadas com os valores das cidades costeiras, como as de Nacala, Ilha de Moçambique e Angoche (PENGA, 2000). As temperaturas médias mensais e anuais são, em regra, mais amenas que as regiões que, sendo de idêntica latitude, se encontram localizadas na zona costeira. O mês mais quente é o de Novembro e o mais frio é o de Julho. A precipitação máxima regista-se nos meses de Dezembro, Janeiro, Fevereiro e Março, concentrando 75% das precipitações caídas. Vide o Gráfico 1 abaixo.

Gráfico1. Gráfico Termo pluviométrico da cidade de Nampula (1930/ 1961)

Entre os dois períodos de 30 anos a temperatura média anual apresenta um aumento de 0,2 °C e a pluviosidade anual diminui 71,6 mm.

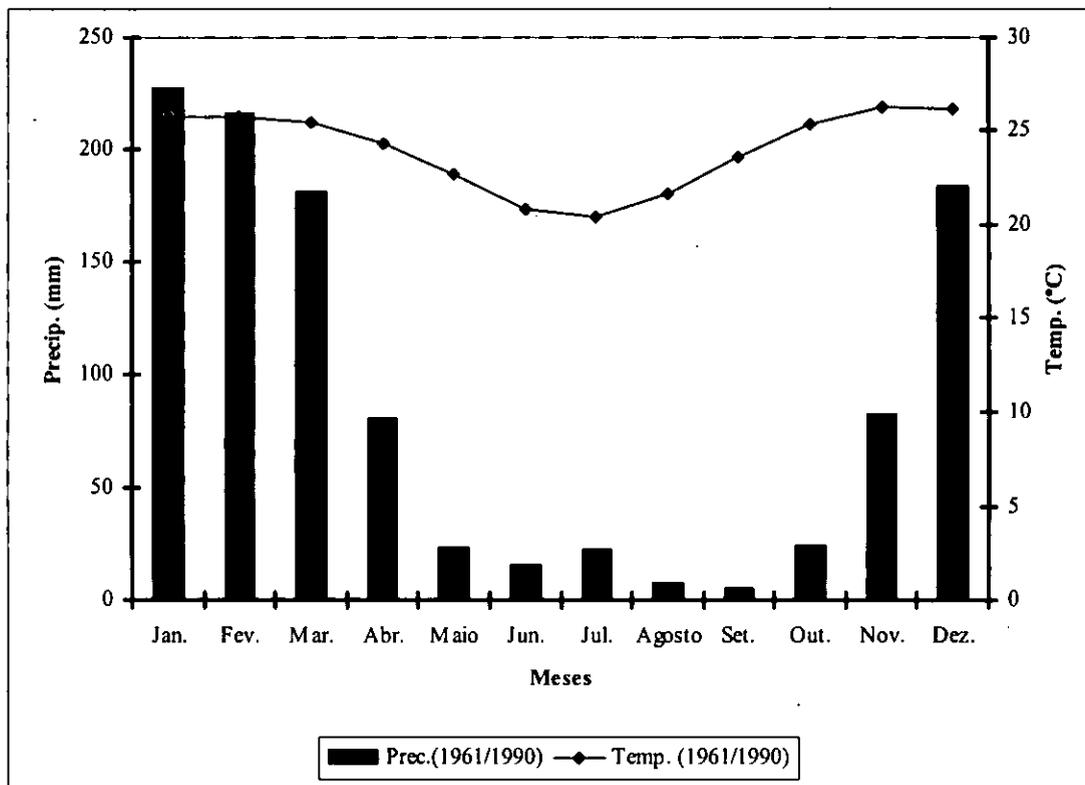
Gráfico2. Gráfico Pluviométrico da Cidade de Nampula (1961/ 1990)

Estas alterações dos valores destes dois elementos climáticos, *de per si* são bastante significativos, e podem apontar para uma certa alteração do clima da área. De qualquer forma, as alterações aqui apresentadas têm consequências directas na produção agrícola que é fundamentalmente de sequeiro e na cobertura vegetal que se tem que adaptar a novas condições de pluviosidade e temperatura (Lopes et al., 1995).

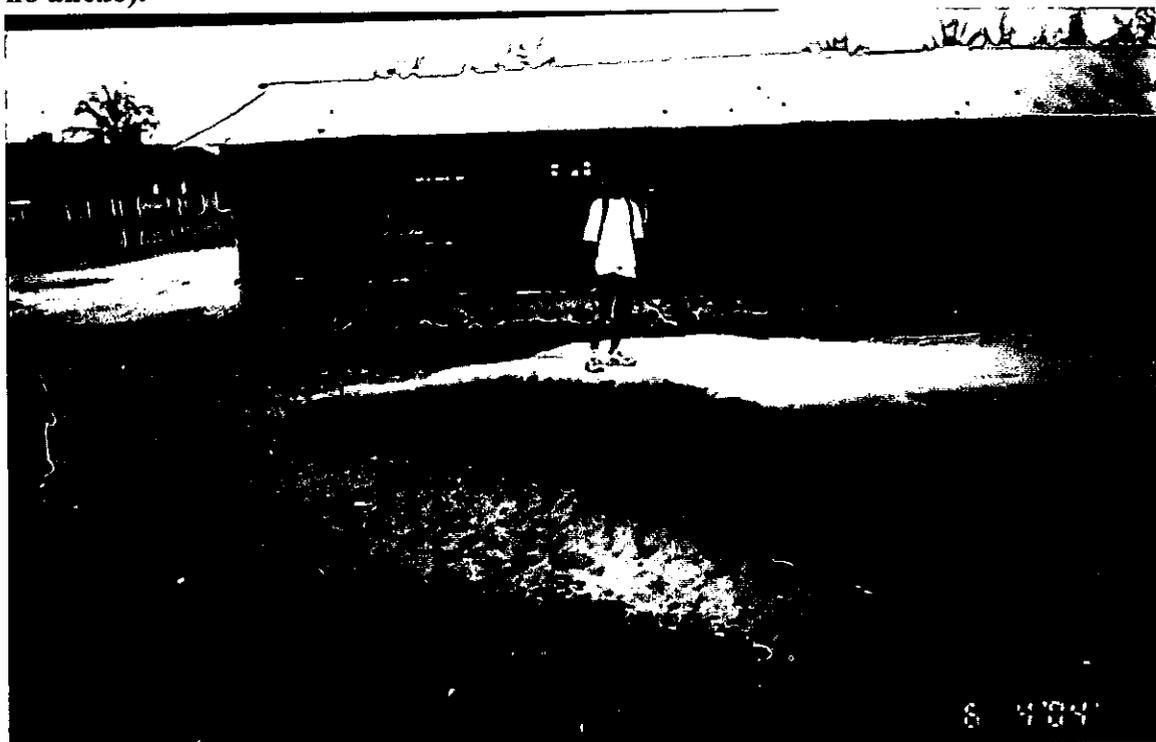
Foto1. Vista parcial da ravina na escola primária de Muatala no bairro do mesmo nome  
Fonte: Pelo autor

Na área de estudo a degradação de solo mais predominante é a erosão em ravinas, embora não se note frequentemente a erosão em sulcos.

O bairro de Muatala é predominantemente afectado por ravinas que variam de 1 a 5<sup>m</sup> de profundidade e com 2 a 3<sup>m</sup> de largura, com um comprimento máximo de 338m: No bairro de Mutauanha a situação da erosão é mais grave.

Do primeiro ao terceiro ponto em que se efectuaram as medições apartir da zona do mercado de Matadouro até à escola primária de Muatala encontra-se um troço de cerca

de 800 m obstruído por uma grande ravina cuja erosão foi causada pela descarga das águas pluviais que descem da parte alta da cidade. (vide as fotos 1, 2, 3 abaixo e 1,2 e 3 no anexo).

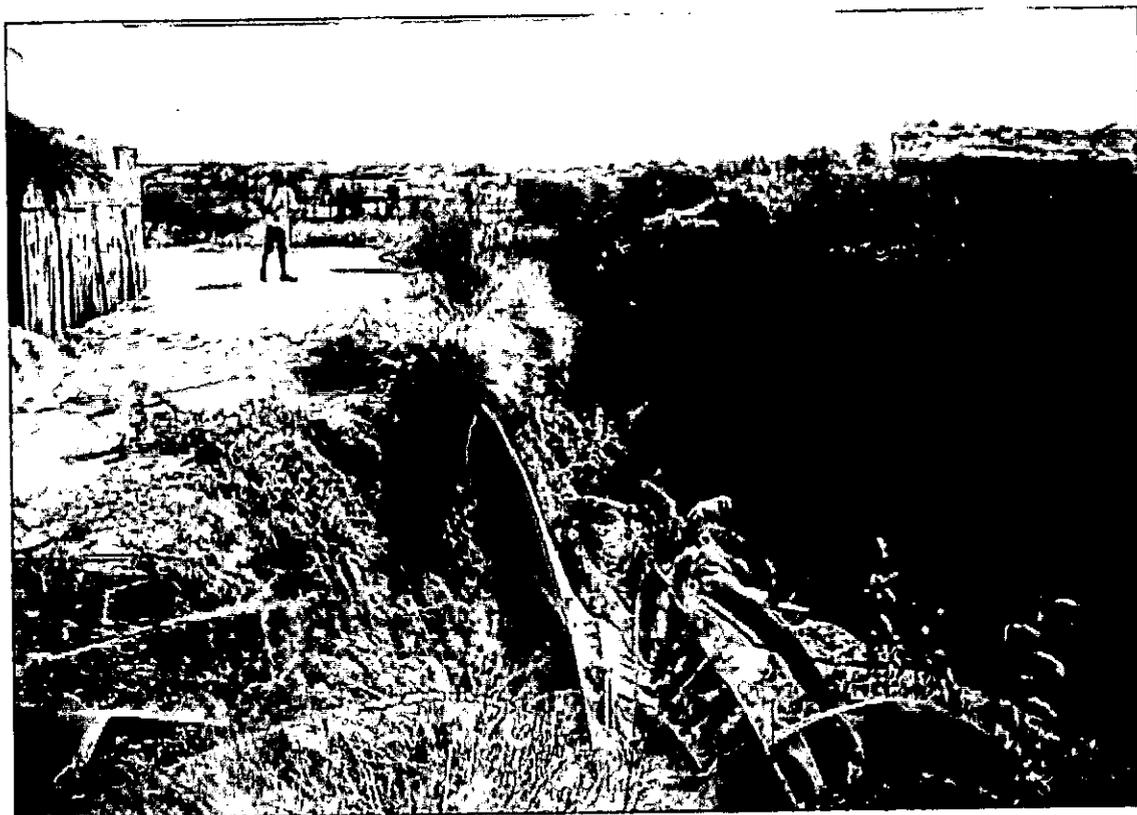
Foto nº 2: Vista parcial da origem de uma das ravinas junto ao mercado Npuecha, próximo de Hospital Psiquiátrico no bairro de Mutauanha, na Cidade de Nampula.

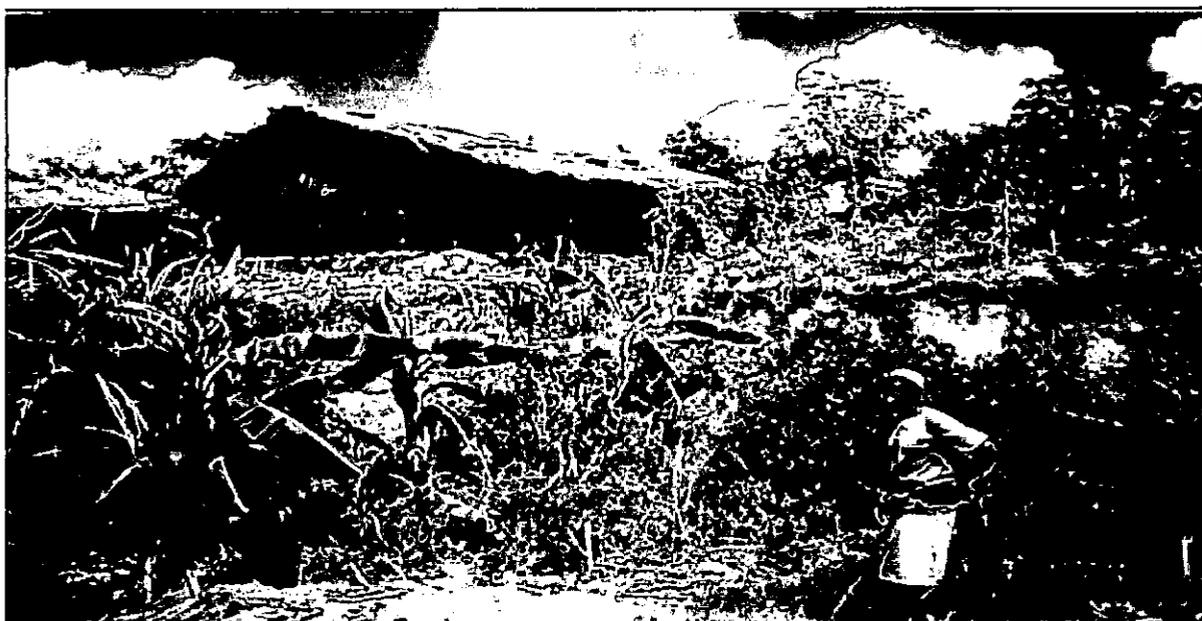
Foto 6. Em Muatala a população retira areia para fins de construção atrás da casa  
Fonte: Pelo autor,2004

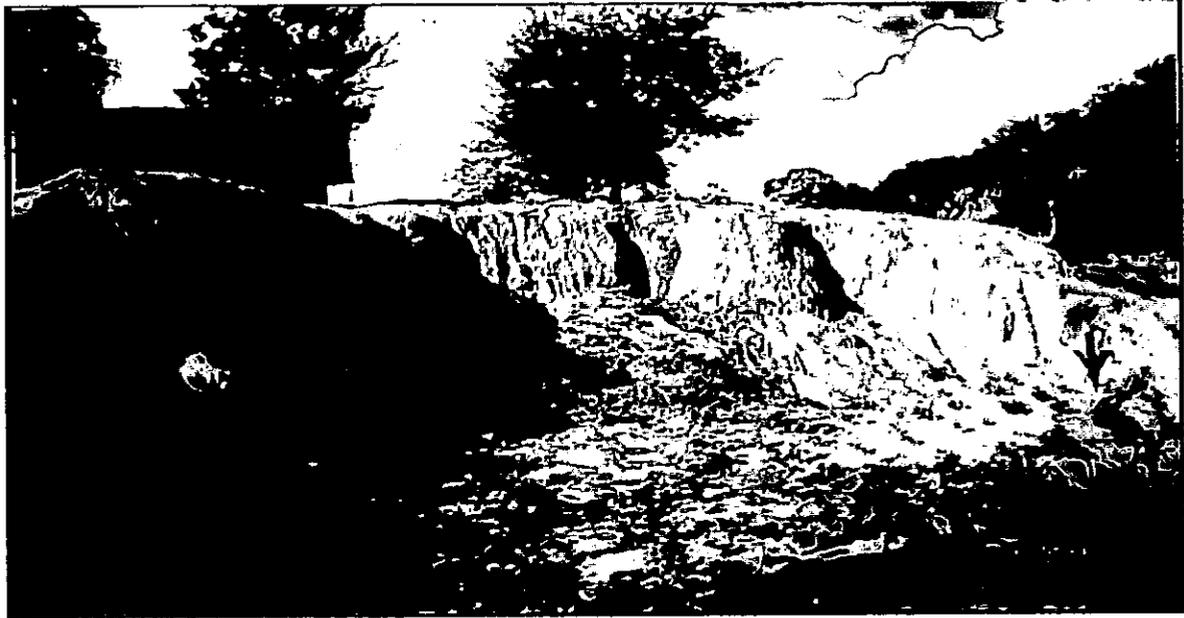
Foto 7. Um dos locais onde a população retira areia para fins de construção de habitações em Muatala.  
Fonte: Pelo autor.

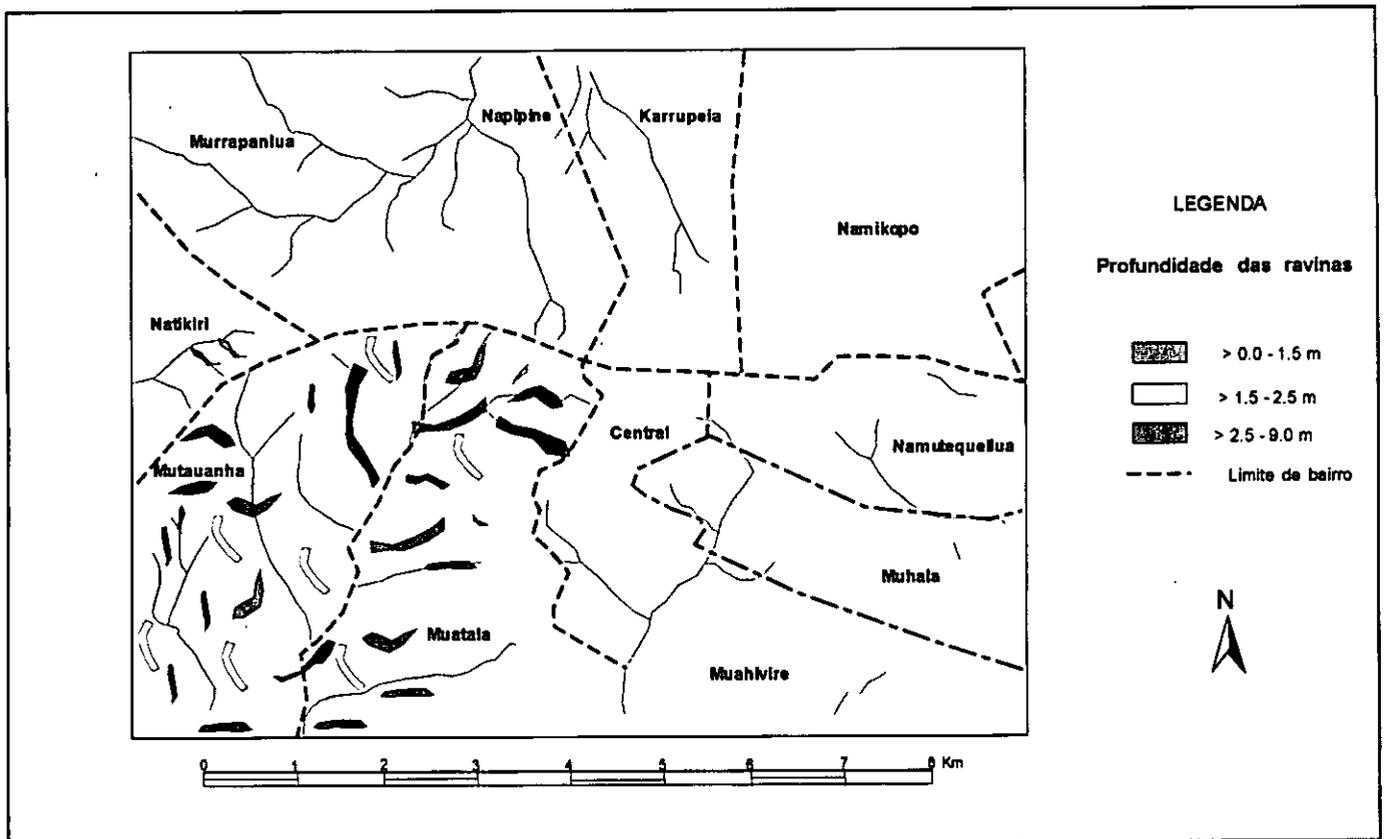
Mapa de distribuição das ravinas a nível do Posto Administrativo Urbano de Muatala- Cidade de Nampula  
Fonte: Elaborado pelo autor, GEOLAB -UEM, 2004. Maputo.

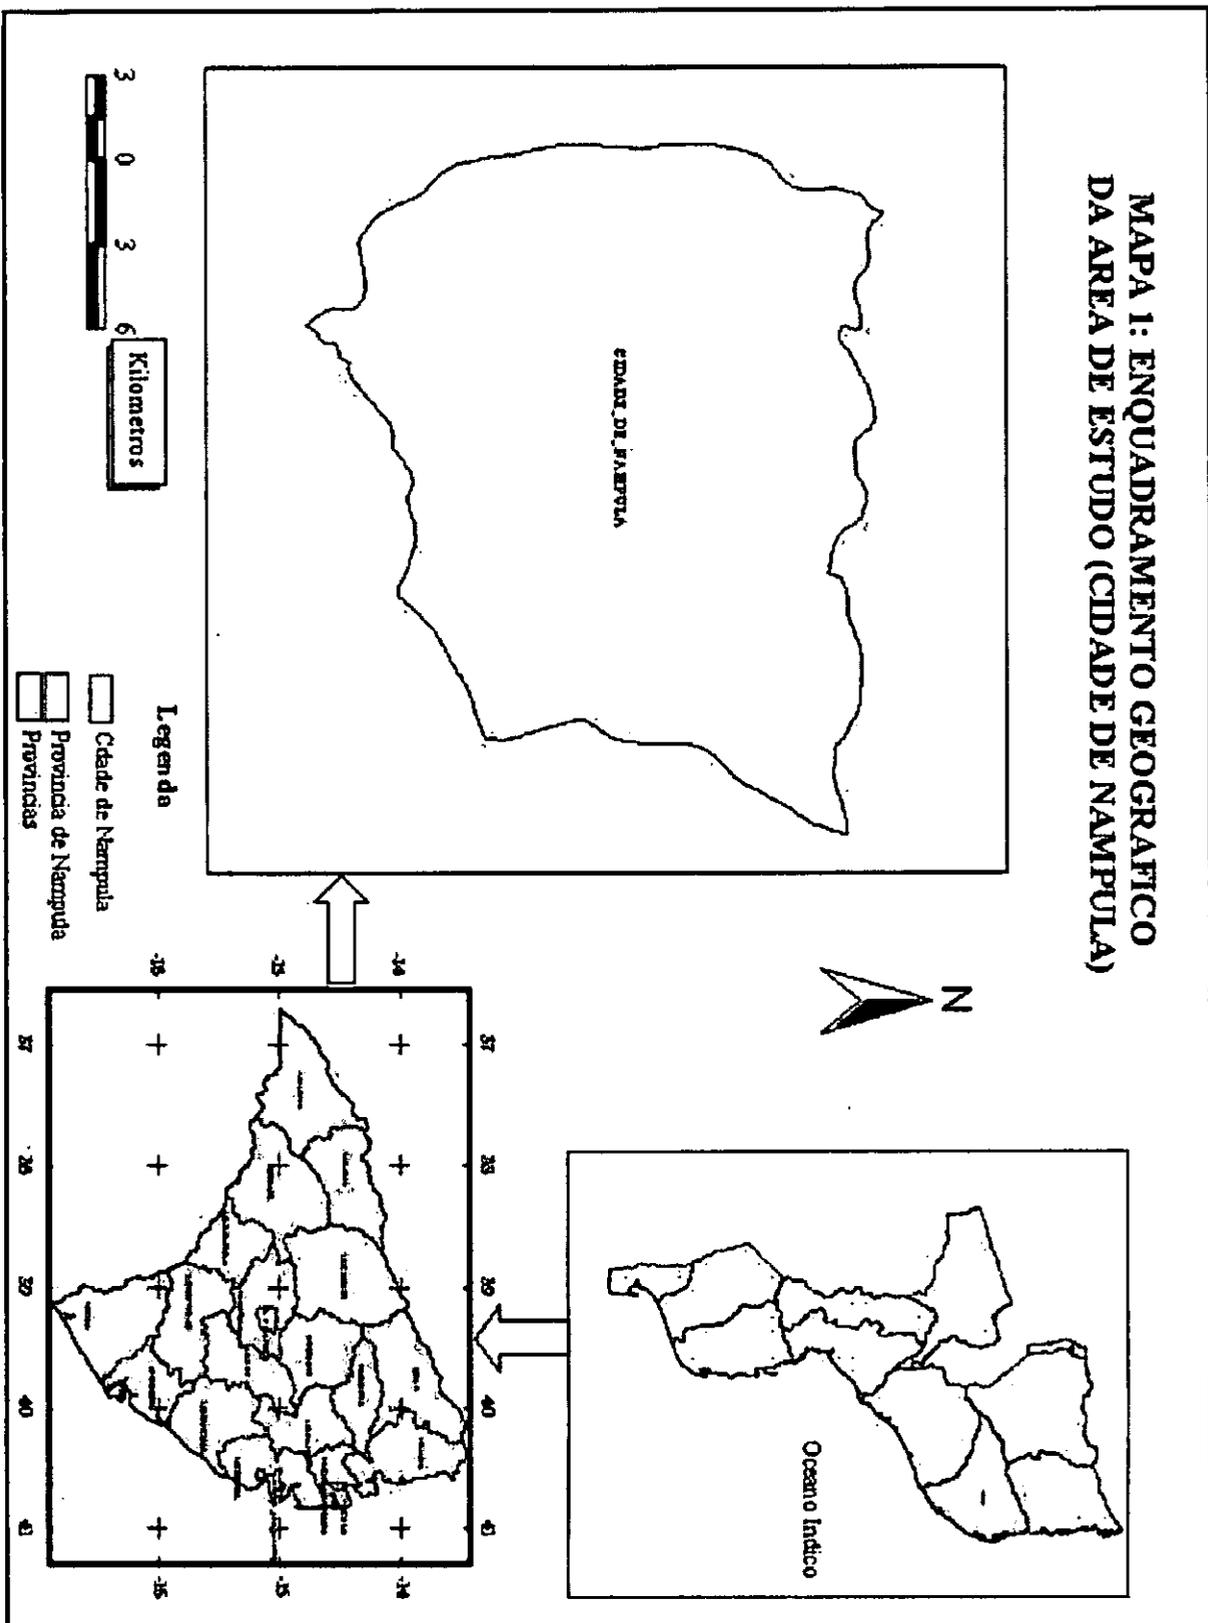
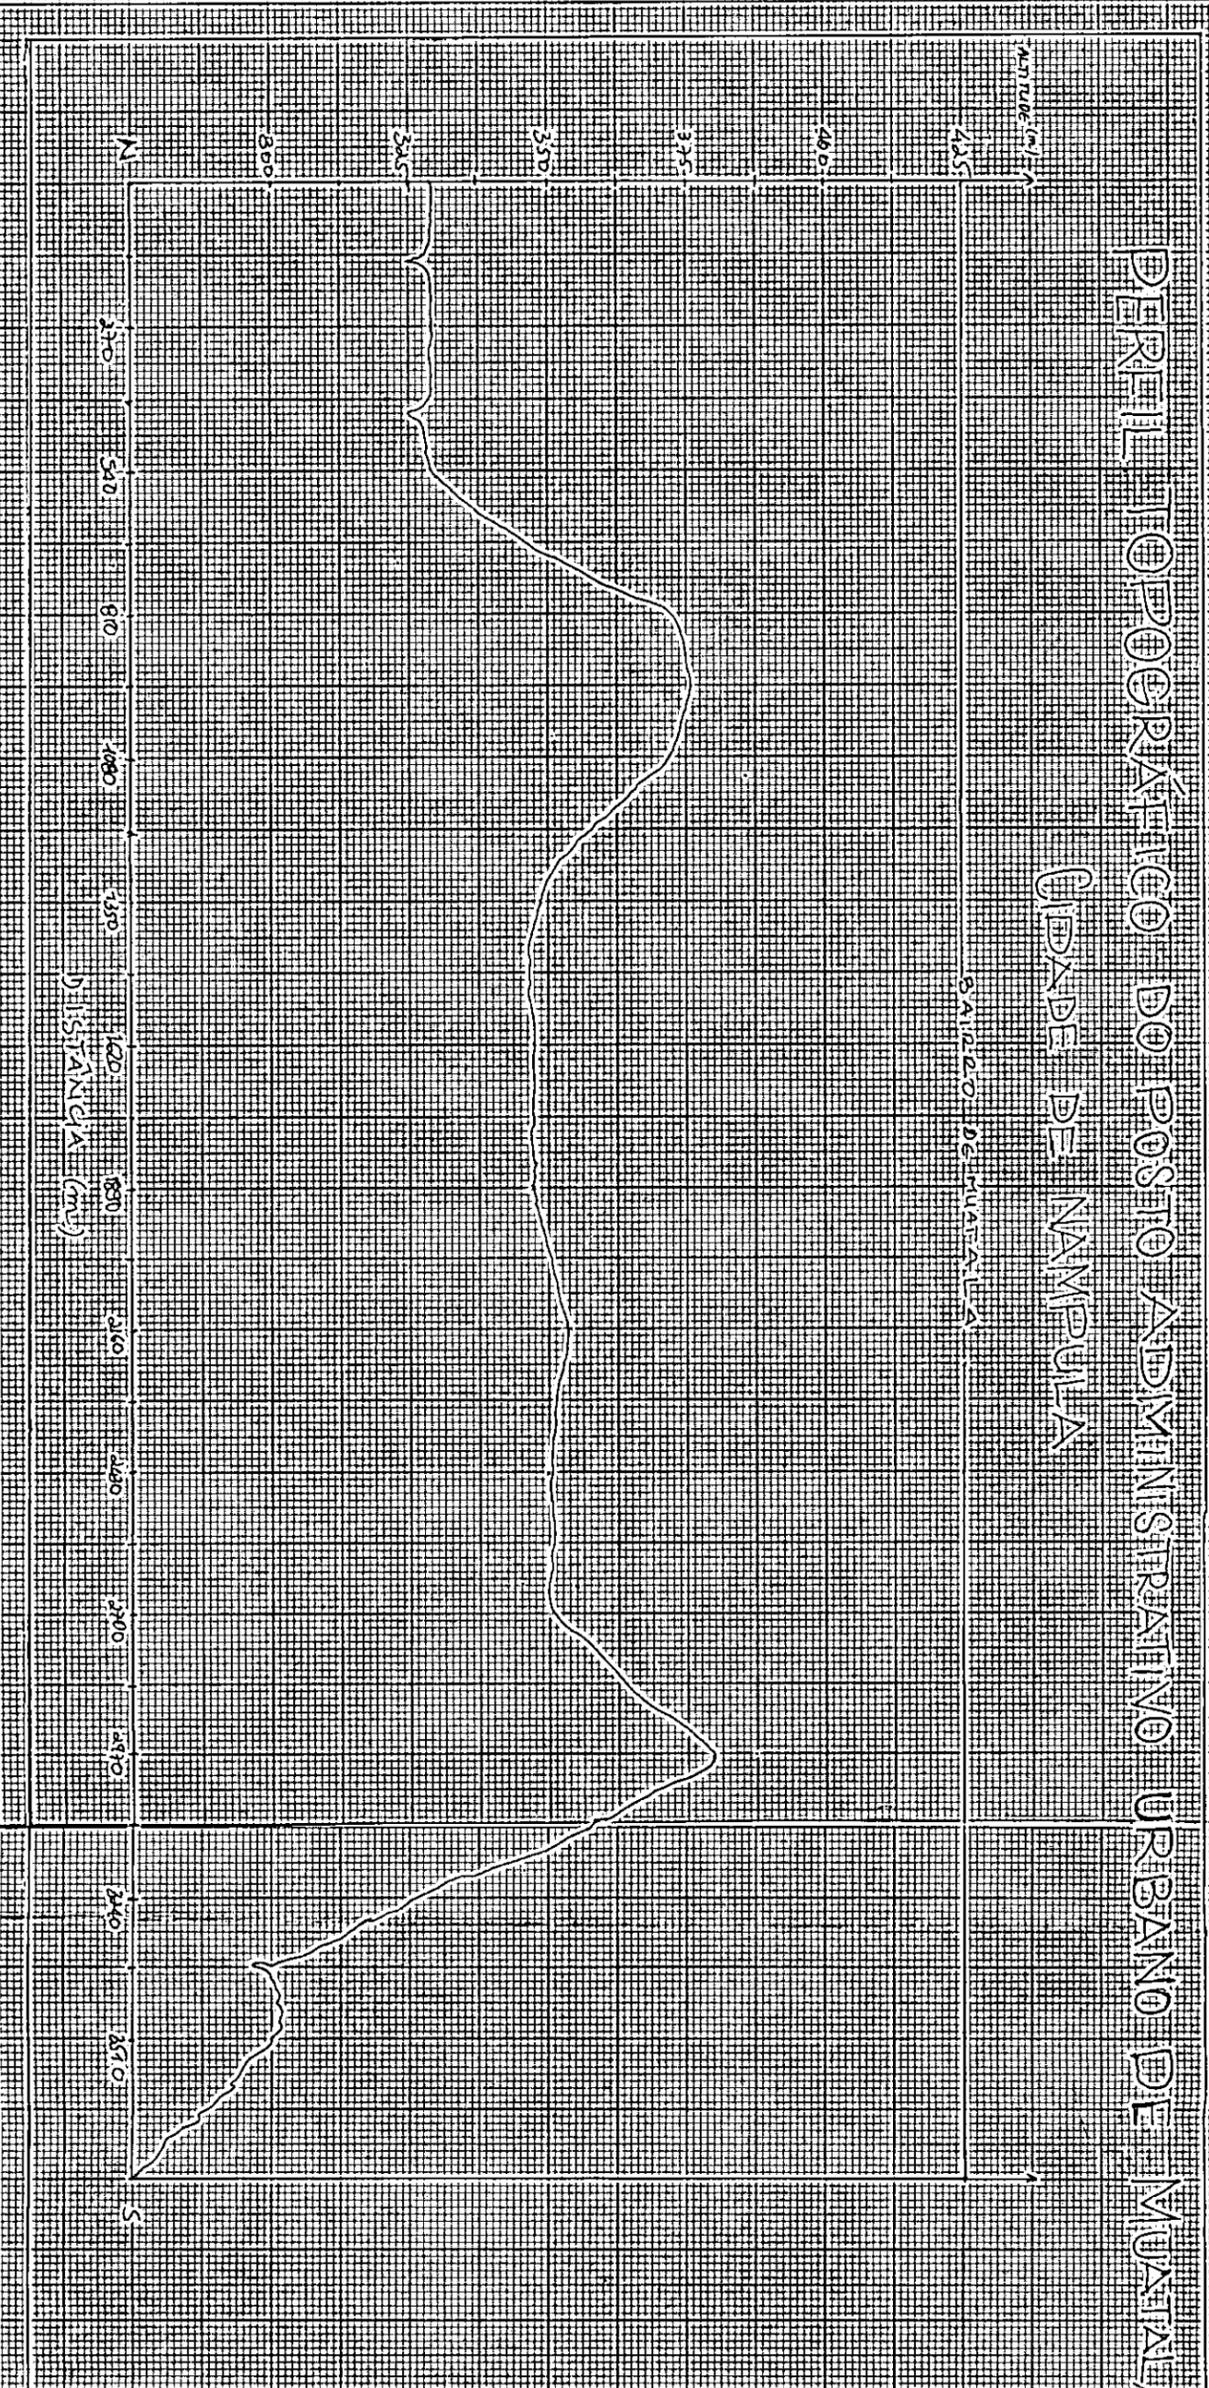
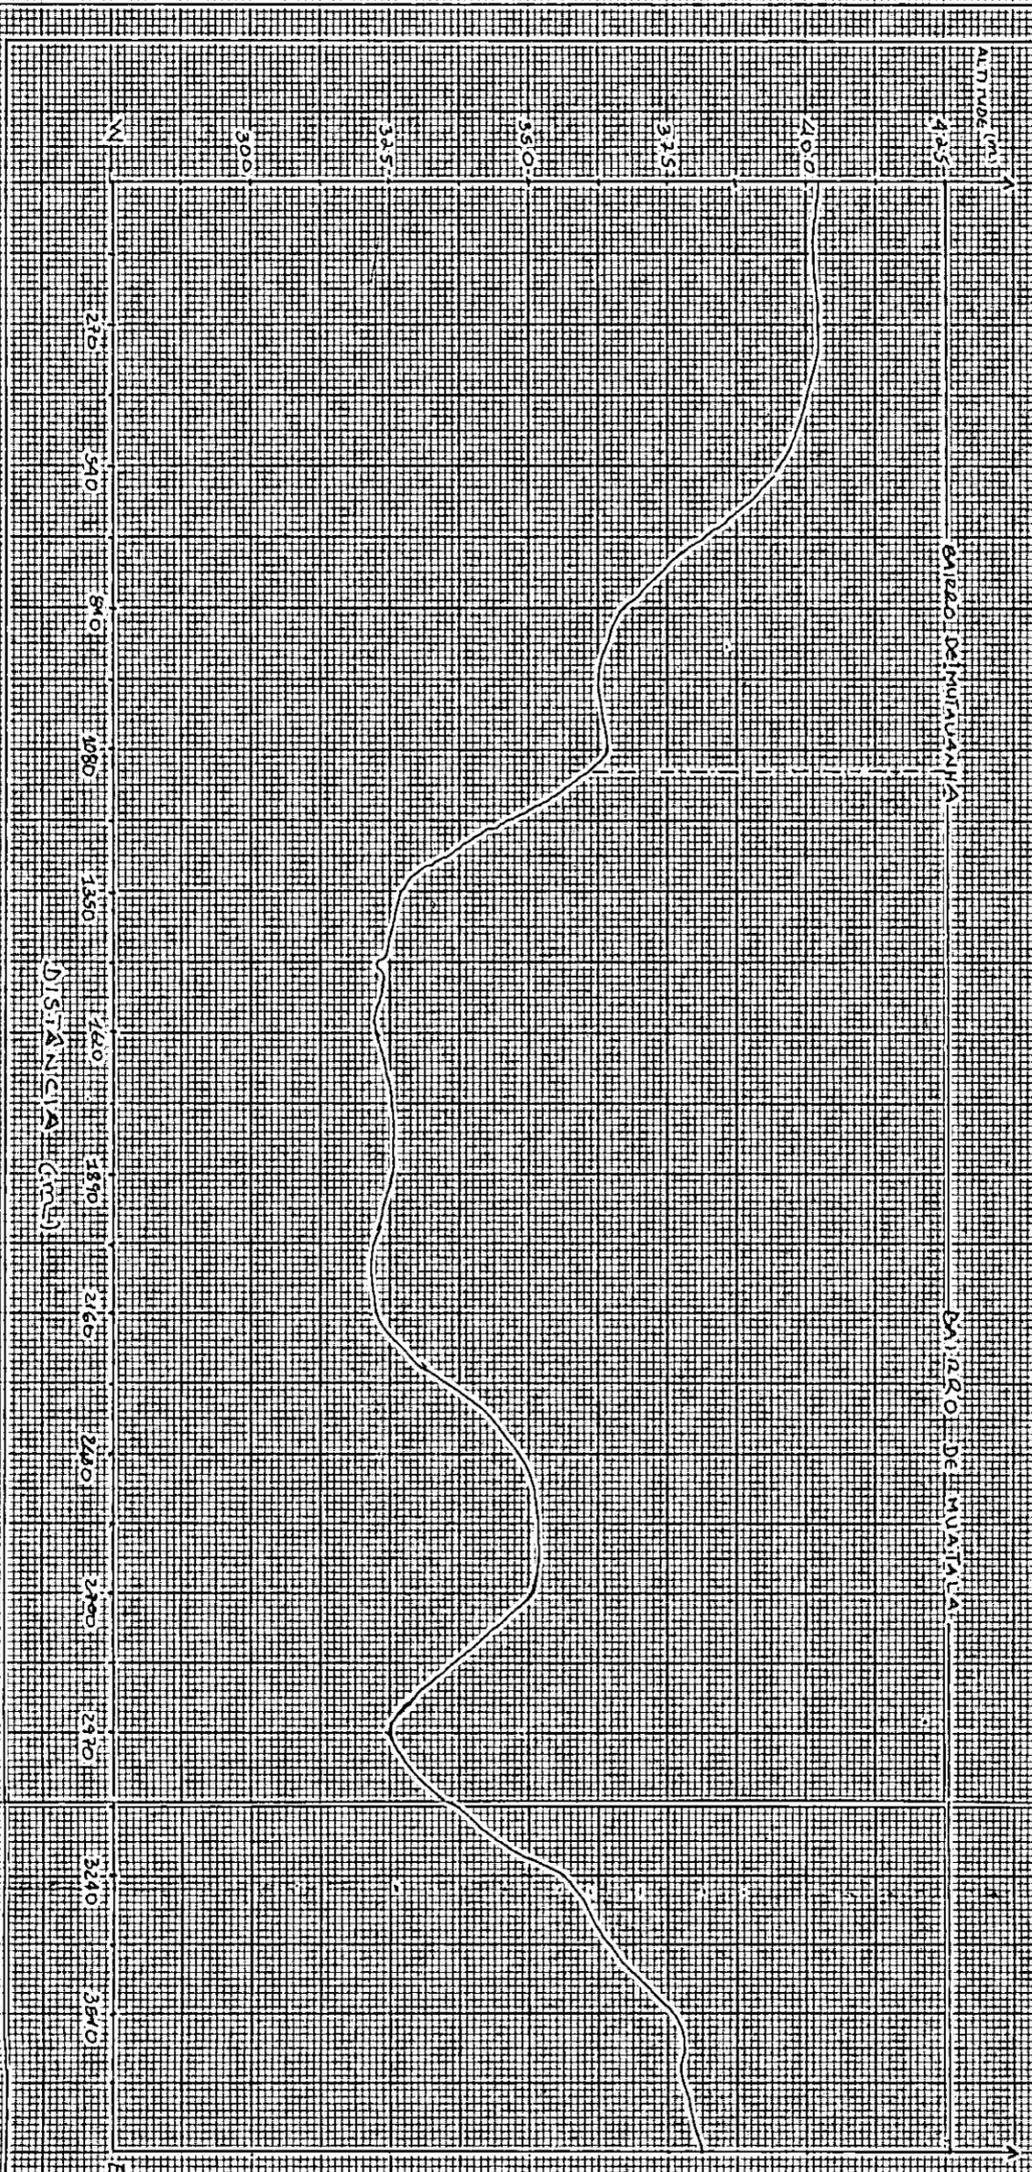
**PERFÍS TOPOGRÁFICOS I E II**

# PERFIL TOPOGRÁFICO DO POSTO ADMINISTRATIVO URBANO DE MUAJALA
