Sinistralidade Rodoviária: Localização de Acidentes de Viação na Cidade de Maputo.

(Dissertação apresentada em cumprimento parcial dos requisitos exigidos para obtenção do grau de Licenciatura em Geografia da Universidade Eduardo Mondlane)

Francisco Paiva Bonzo

Maputo, 2004

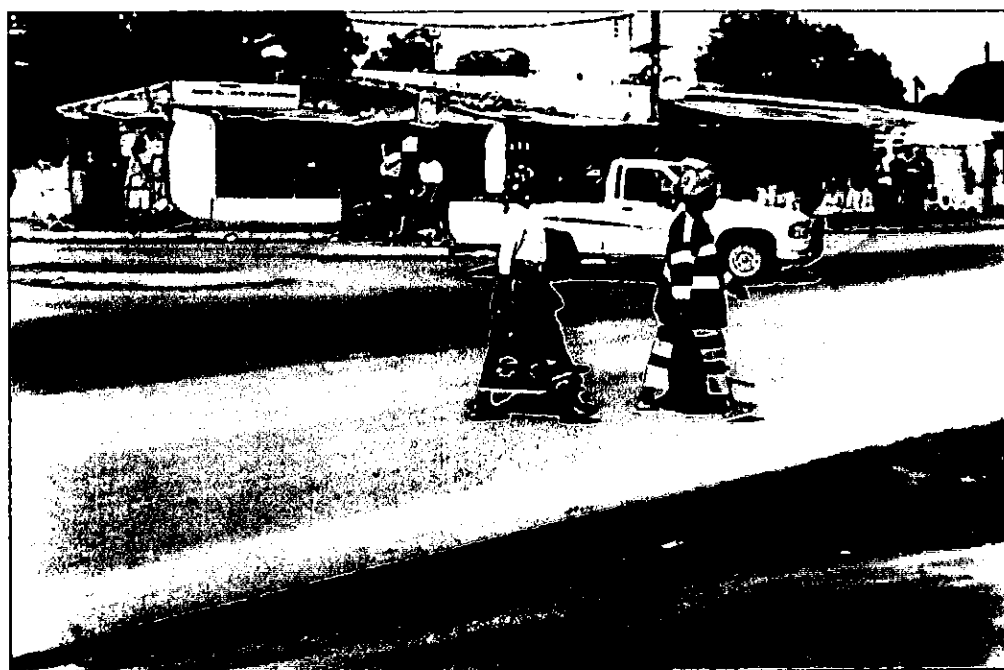
Observações no campo permitiram verificar situações muito preocupantes em relação ao acima referido, onde peões atravessam de forma perpendicular, numa via de circulação rodoviária muito intensa e, com deficiência de sinalização.

Figura 6 – Travessia irregular de peões, no cruzamento entre as avenidas

J. Nherere e a Rua da Beira – Hulene Expresso.

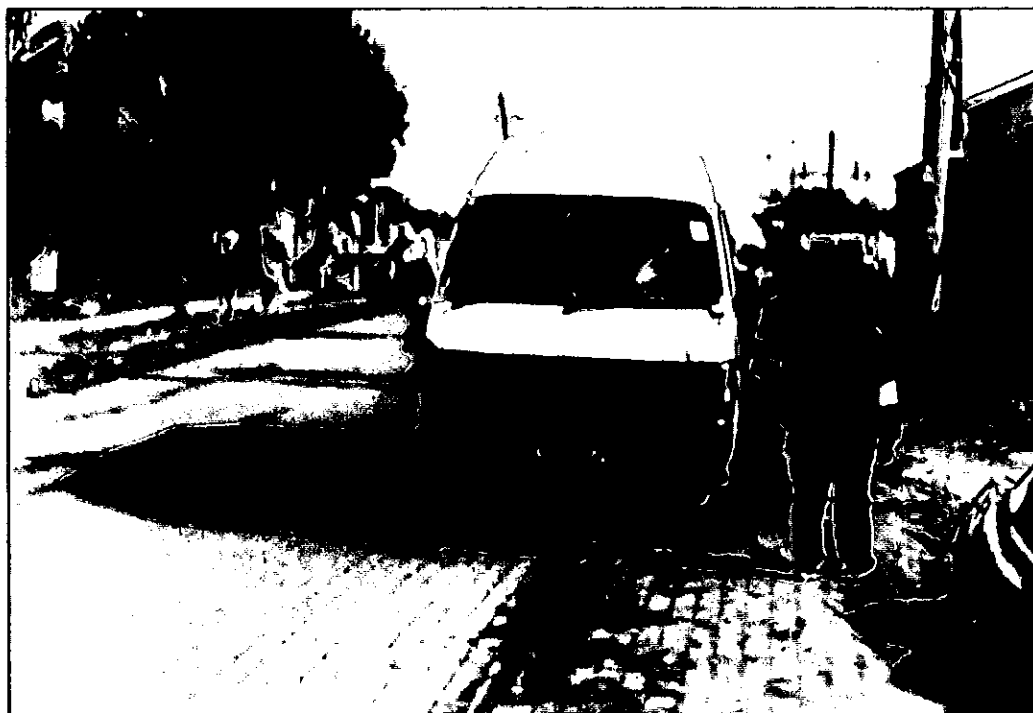
Na figura que se segue, um veículo de transportes semicolectivo de passageiros, fazendo a rota Baixa – Praça dos Combatentes (Chiquelene), saiu a roda do eixo dianteiro, em consequência da circulação em mau estado técnico.

Figura 7 – Veículo automóvel em mau estado técnico: Fim da avenida
Vladmir Lenine.

Informações recolhidas no local, permitiram saber que em consequência deste sinistro não houve danos humanos. Contudo, tratando-se de um local de estrada com forte inclinação, o perigo passou porque a jusante se encontra permanentemente uma concentração de pessoas a desenvolverem actividades comerciais.

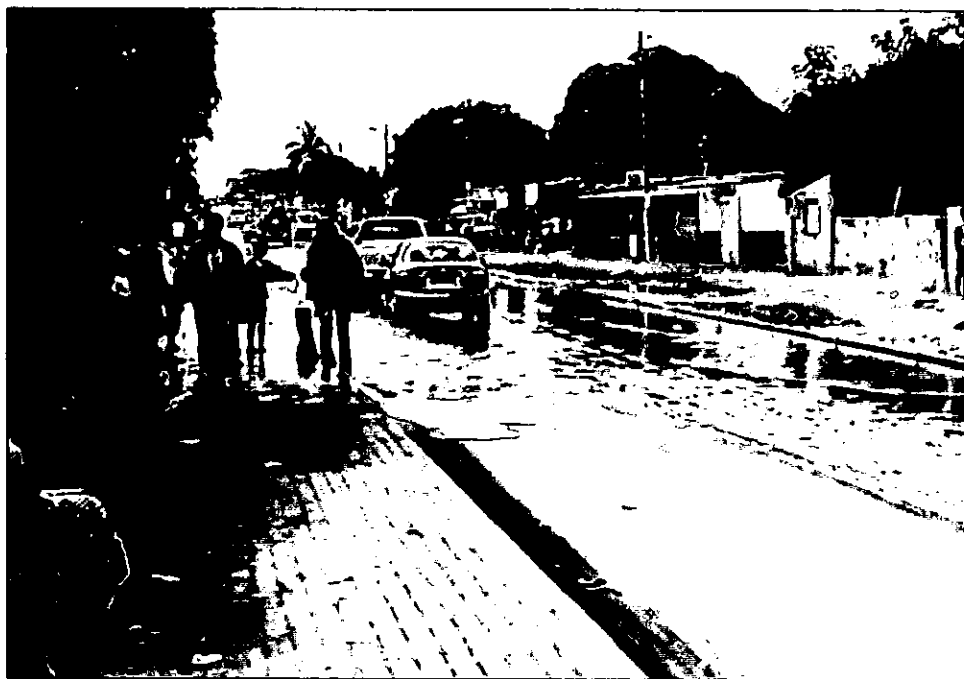
**Figura 8 – Via em más condições de transitabilidade
Av. Vladimir Lenine – “Saul”.
Foto: Extraída pelo autor (2004).**

Nas condições de degradação avançadas em que se encontram algumas vias ou troços de determinadas vias, é frequente a verificação de buracos, acumulações de água (Fig.8, Anexo C) e outros constrangimentos de estrada que muitas vezes provocam a atrapalhão de condutores e do público em geral. A acumulação de água na estrada pode produzir a aquaplanagem, tornando evidentes as condições favoráveis a ocorrência de sinistros.
