**VARIAÇÃO ESPACIAL DA EROSÃO ACTUAL NO
MUNICÍPIO DE NACALA**

Dissertação apresentada em cumprimento parcial dos requisitos exigidos para a
obtenção do grau de Licenciatura em **Geografia** da Universidade Eduardo
Mondlane

Charfudin Nicos Jussub Sacoor

Maputo, 2003

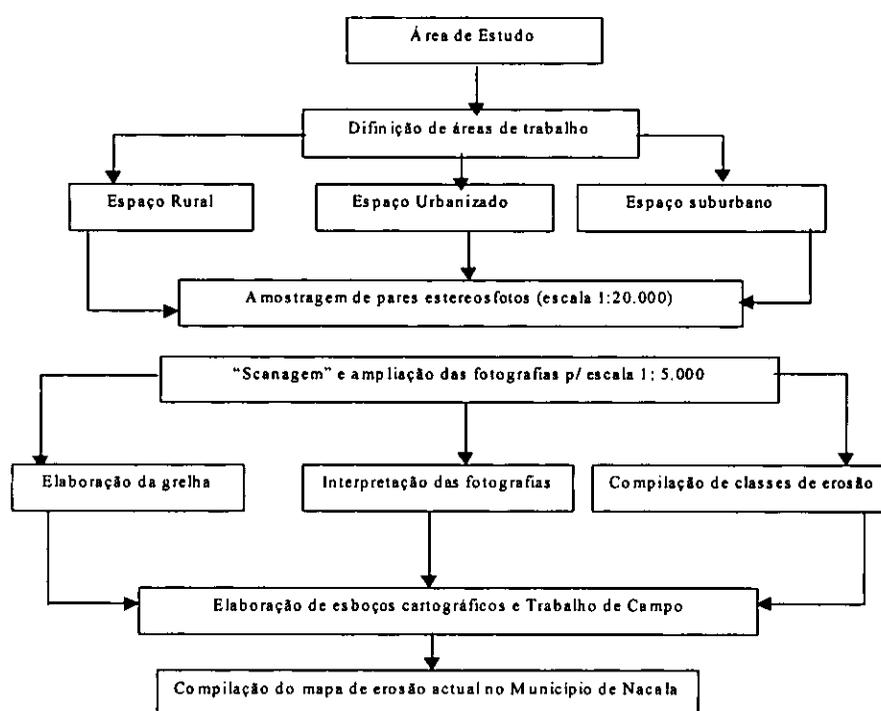
Figura 1. Fluxograma de etapas para produção de mapa de erosão actual em Nacala.
 Fonte: Adaptado do Whitlow (1988) pelo autor.

O fluxograma da Fig. 1 resume as principais etapas estabelecidas no processo de mapeamento da erosão actual.

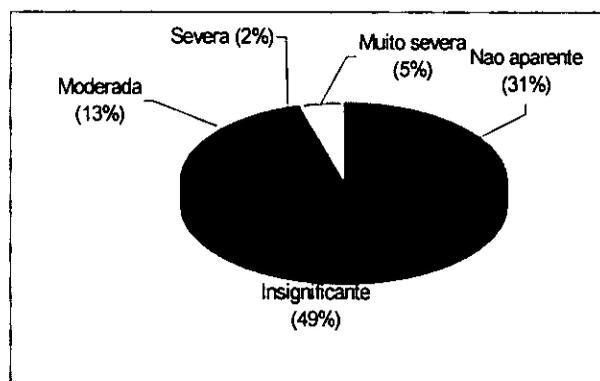
Gráfico 3: Distribuição percentual dos níveis de severidade

Para o recobrimento dos estereofotos foi necessário um total de 1065 quadrículas, distribuídas da seguinte forma: 331 – erosão não aparente, 522 - erosão insignificante, 141 – erosão moderada, 23 – erosão severa e 48 para erosão muito severa (Graf. 4).

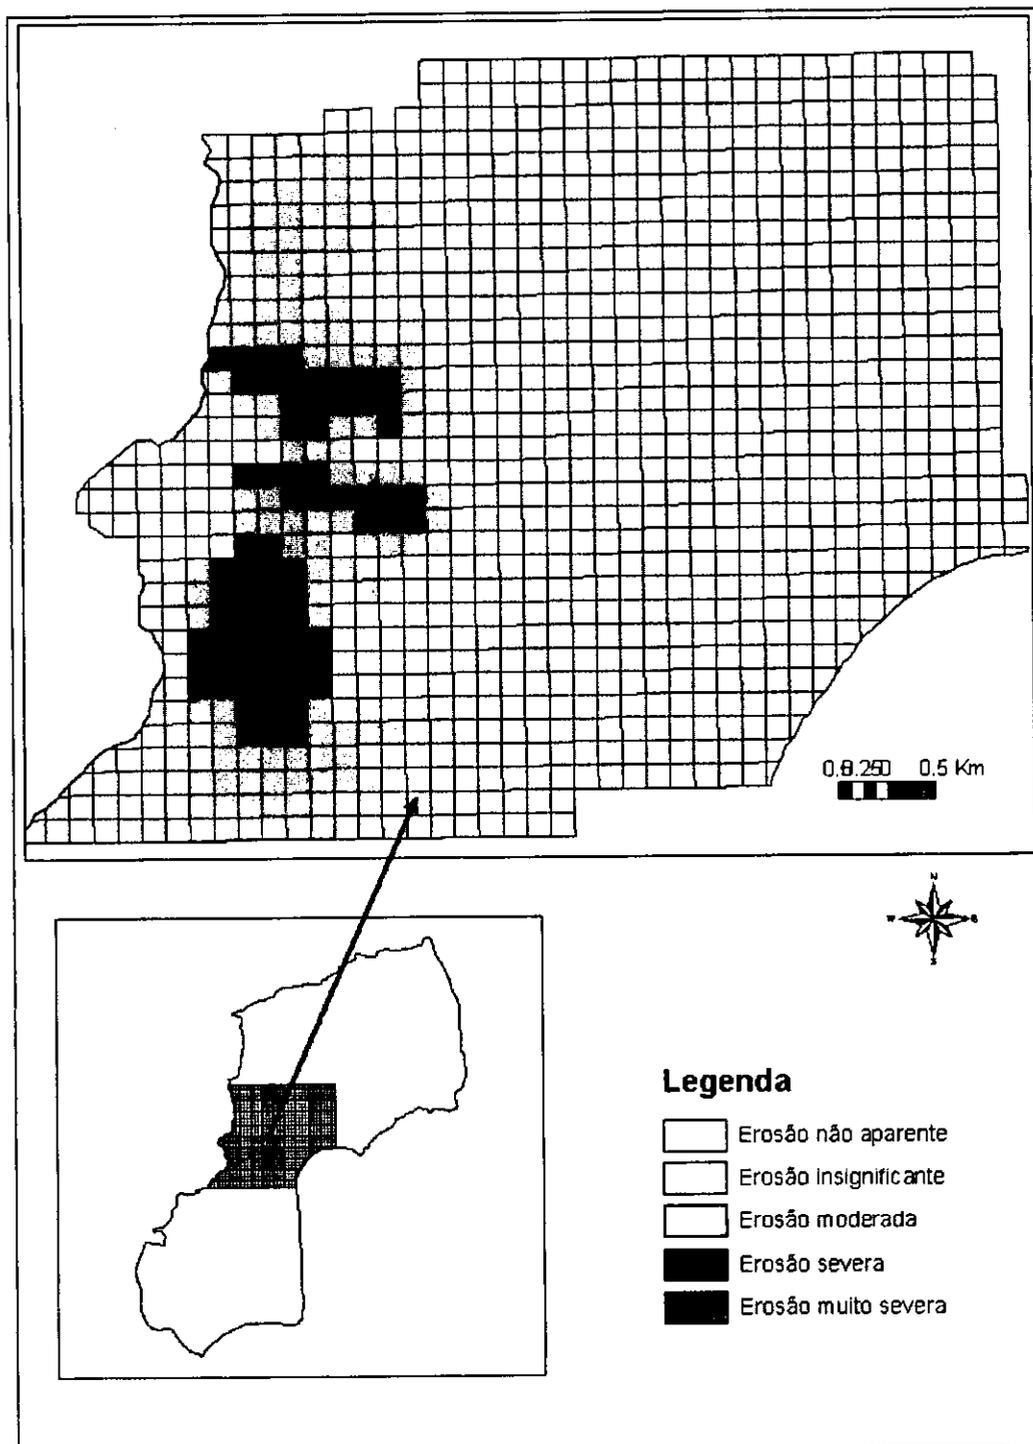
Mapa 7. Mapa de erosão actual
 Fonte: Elaborado pelo autor

O mapa 7 representa a variação espacial da erosão actual em três diferentes áreas de ocupação do solo no Município de Nacala, nomeadamente, área urbana, área semi-urbana e área rural. Os dados correspondentes aos 5 níveis de severidade são apresentados em forma de quadrículas, com 5 cores diferentes, representando respectivamente cada um dos níveis de severidade.

Triângulo, Muzuane, Matola e Ribaué, representam as áreas onde a erosão é bastante acentuada. Nestes bairros os níveis de severidade variam principalmente entre erosão moderada à erosão muito severa. Nestes bairros, as fotografias aéreas mostram uma paisagem degradada bastante dissecada, com ravinas extensas e muito profundas, e uma total ausência de cobertura vegetal e habitações.

Nos bairros situados na parte central (Bloco I, Nauaia, Ontupaia, Mathapué, Guanambia) recobertos pelas fotografias, o nível de erosão é praticamente insignificante. As fotografias aéreas mostram uma paisagem plana e estável que apesar de ser habitada apresenta alguma cobertura vegetal.

Na parte oriental, a paisagem existente nas fotografias apresenta uma área plana quase natural. Verifica-se uma considerável densidade da cobertura vegetal, e quase uma total ausência da população. O nível de erosão que se verifica nesta área é não aparente, porém, nos poucos assentamentos (exemplo bairro M'paco) ao longo da estrada que vai a Quissimajulo a erosão tende a ser insignificante.

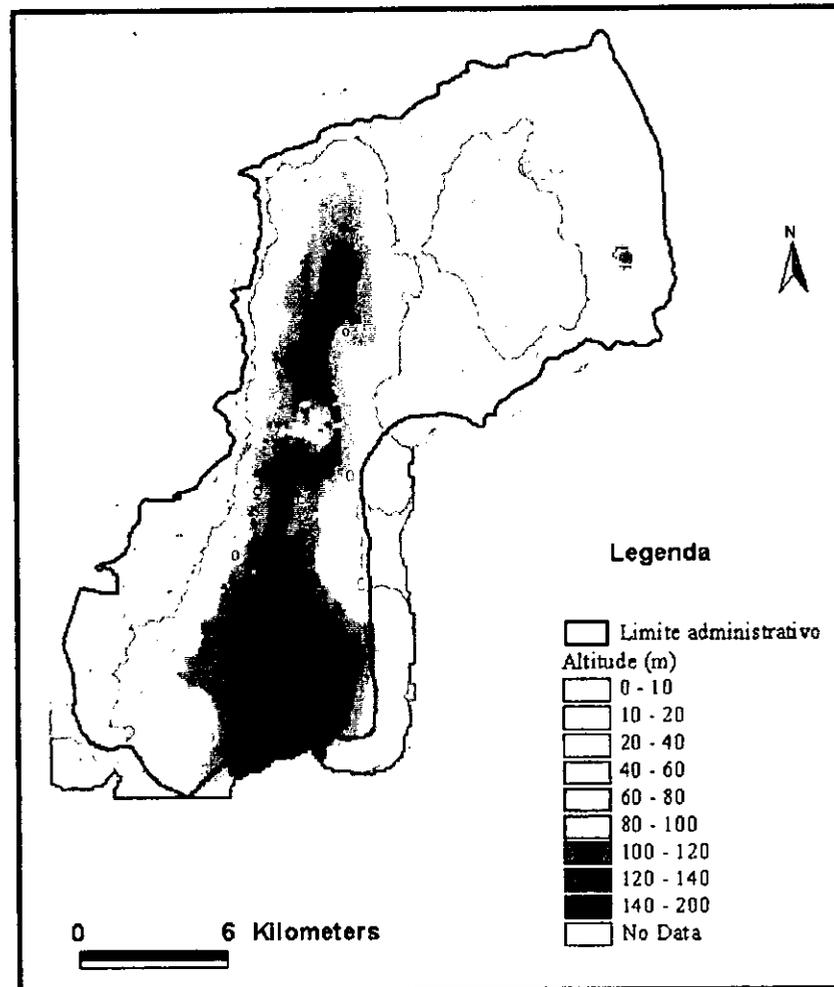
Mapa 2. Mapa de relevo
Fonte: DINAGECA / Elaborado pelo autor

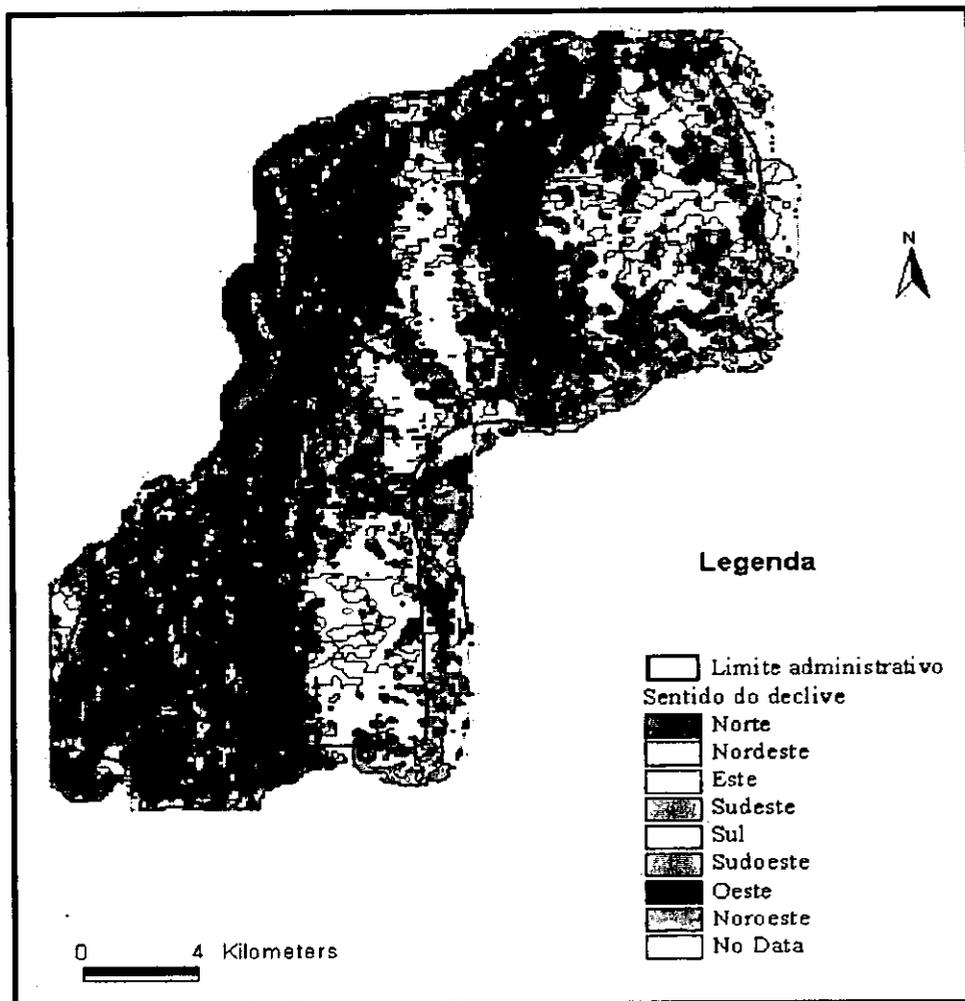
Mapa 3. Mapa de declive
Fonte: DINAGECA / Elaborado pelo autor

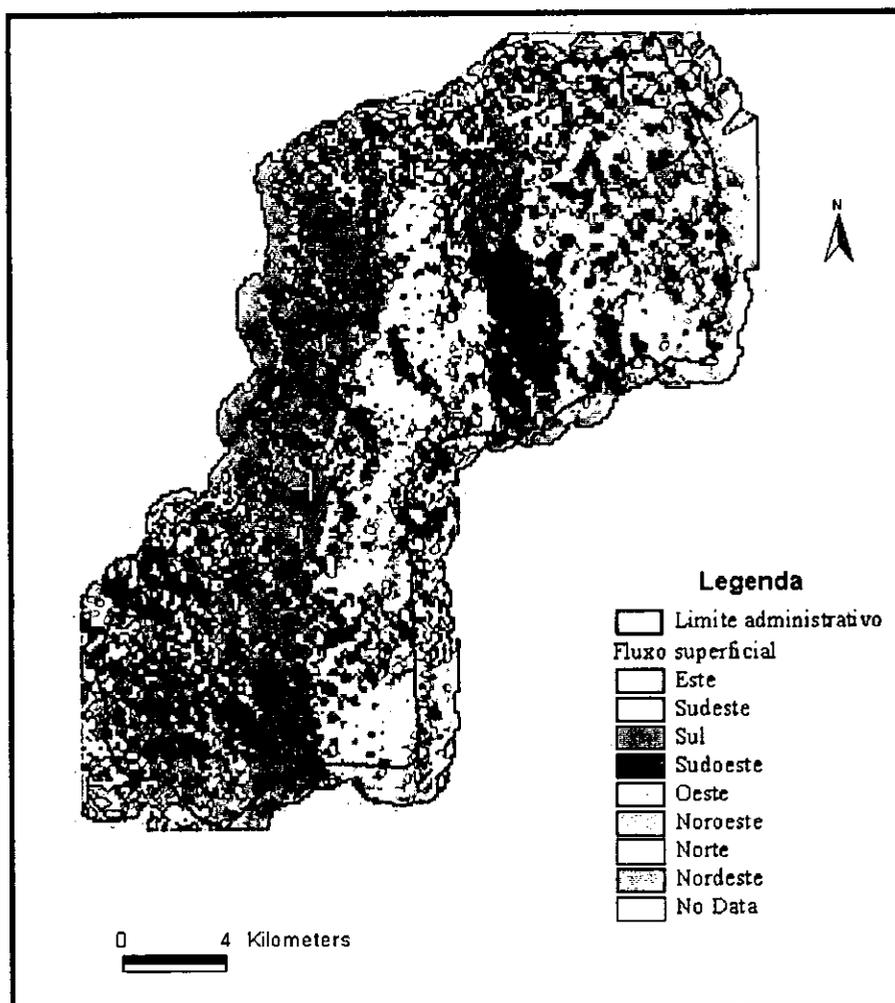
Mapa 4. Mapa de fluxo Superficial
Fonte: DINAGECA / Elaborado pelo autor

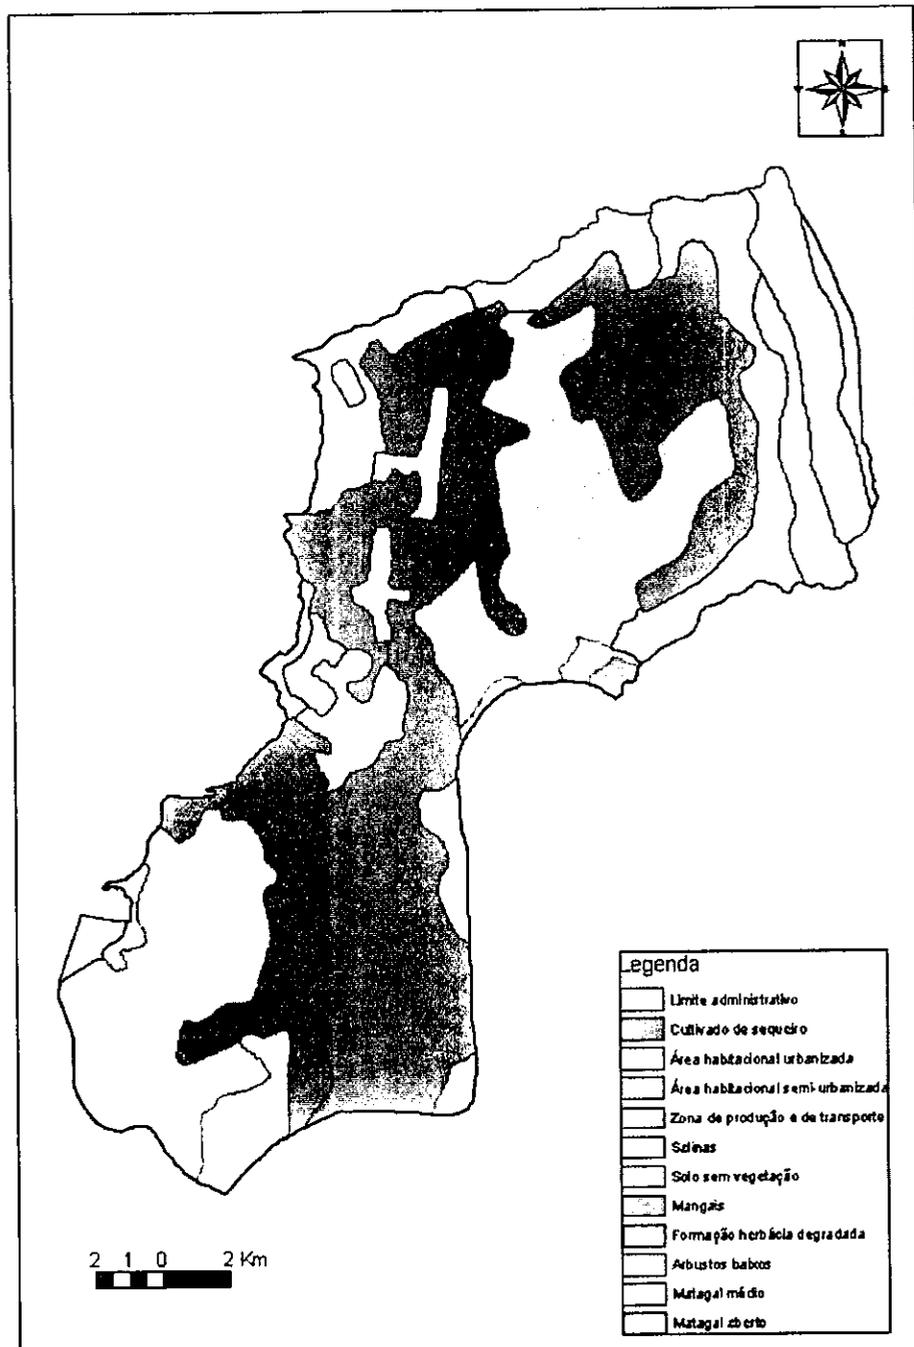
Mapa 6. Mapa de Uso e Cobertura de terra
 Fonte: DINAGECA/ Elaborado pelo autor

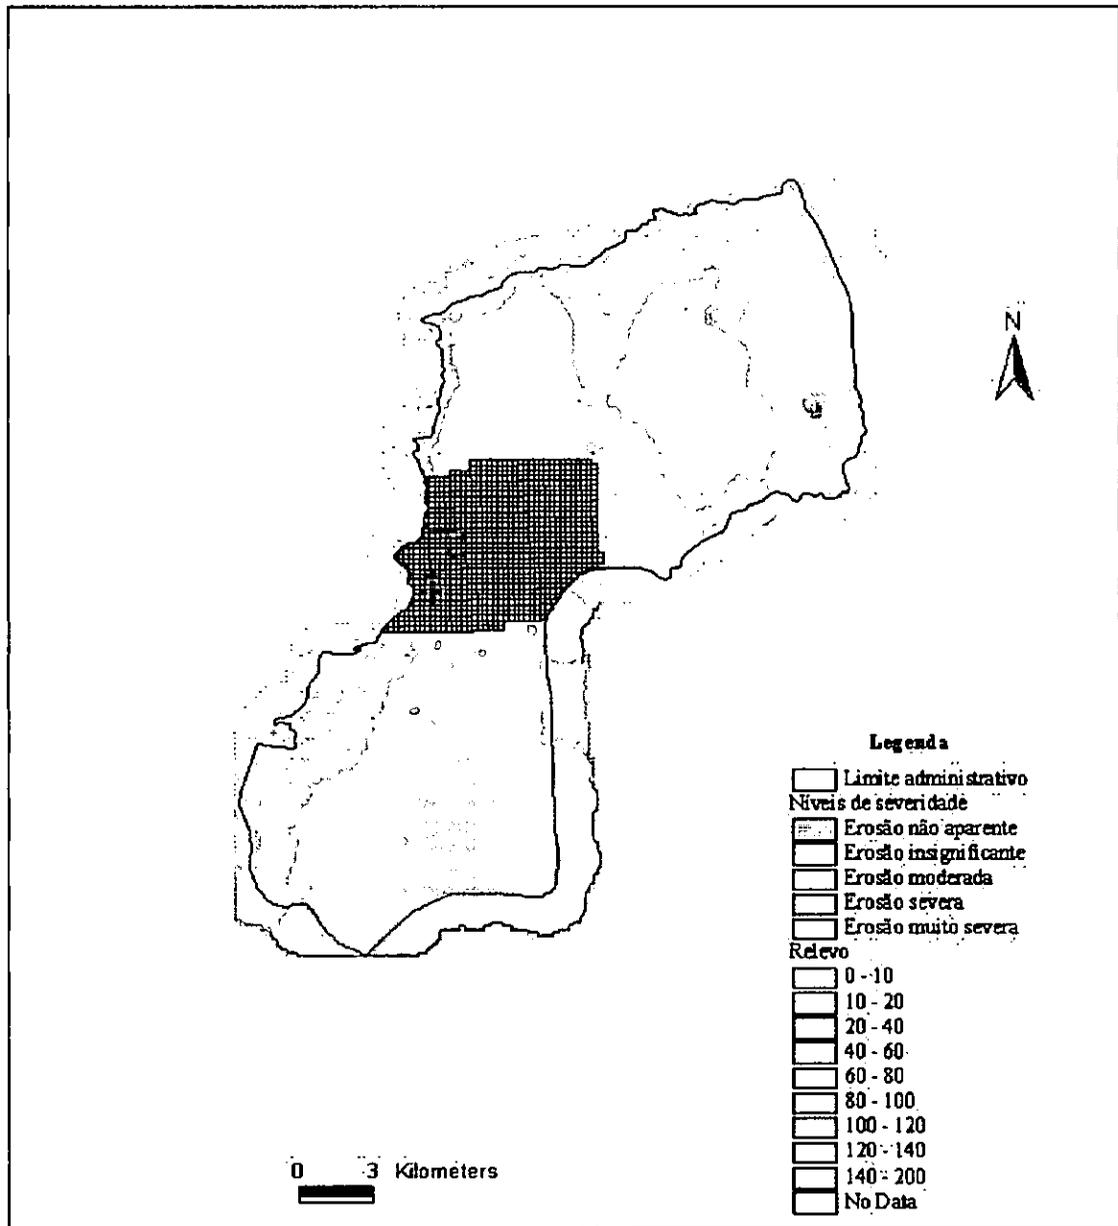
Mapa 8: Sobreposição do mapa 2 e mapa 7
 Fonte: Elaborado pelo autor.

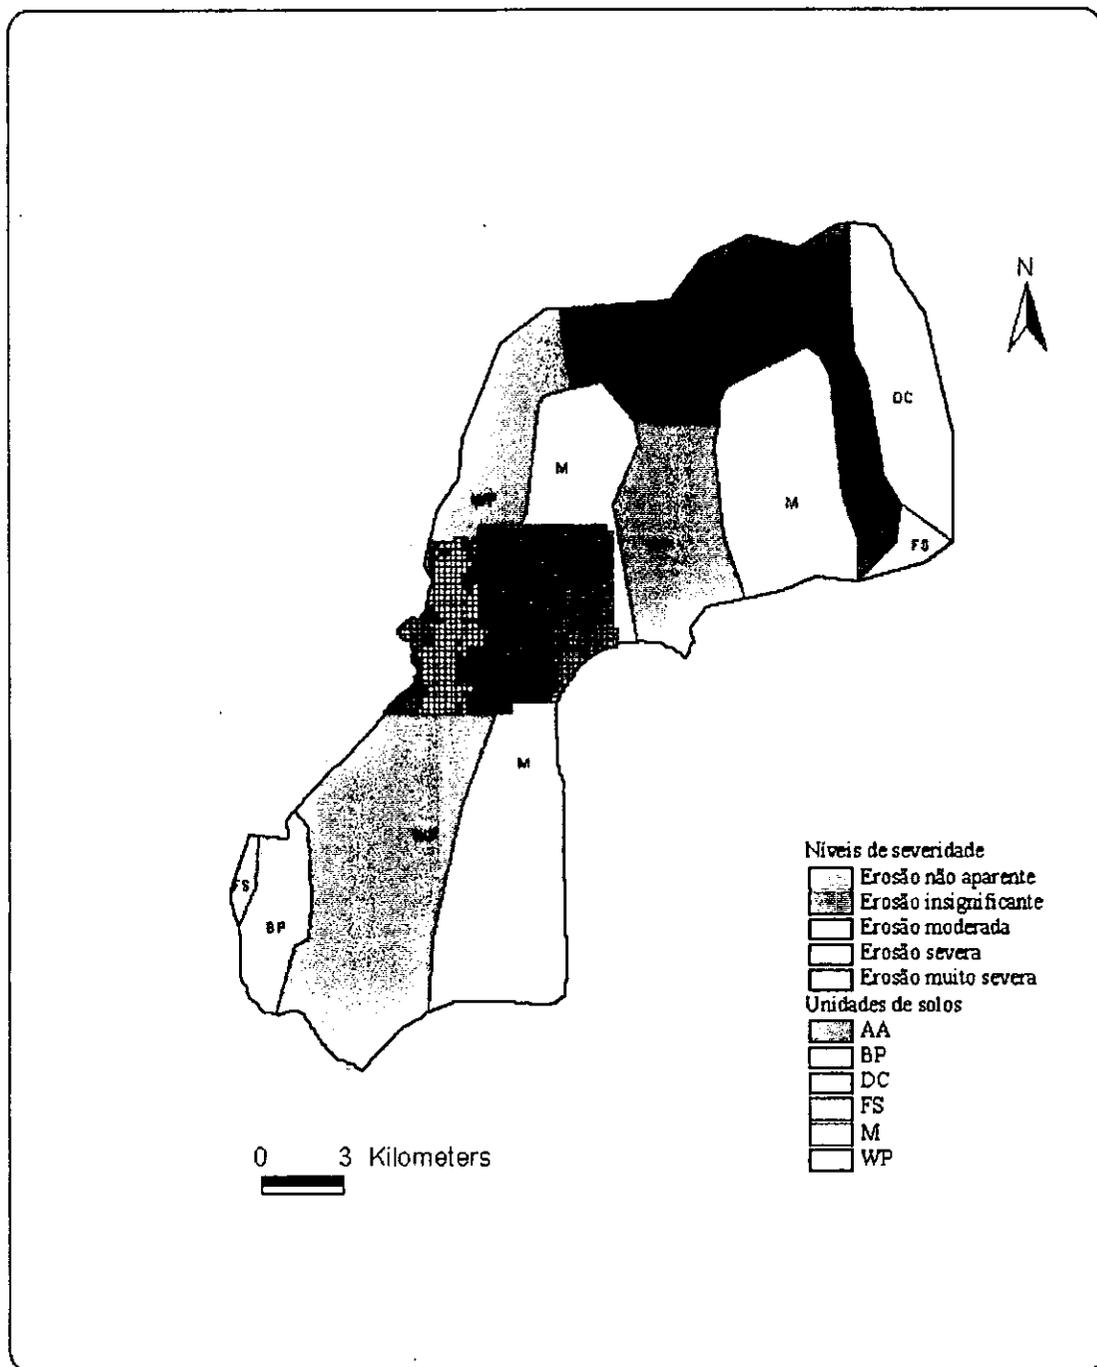
Mapa 9. Sobreposição do mapa 5 e mapa 7.
 Fonte: Elaborado pelo autor

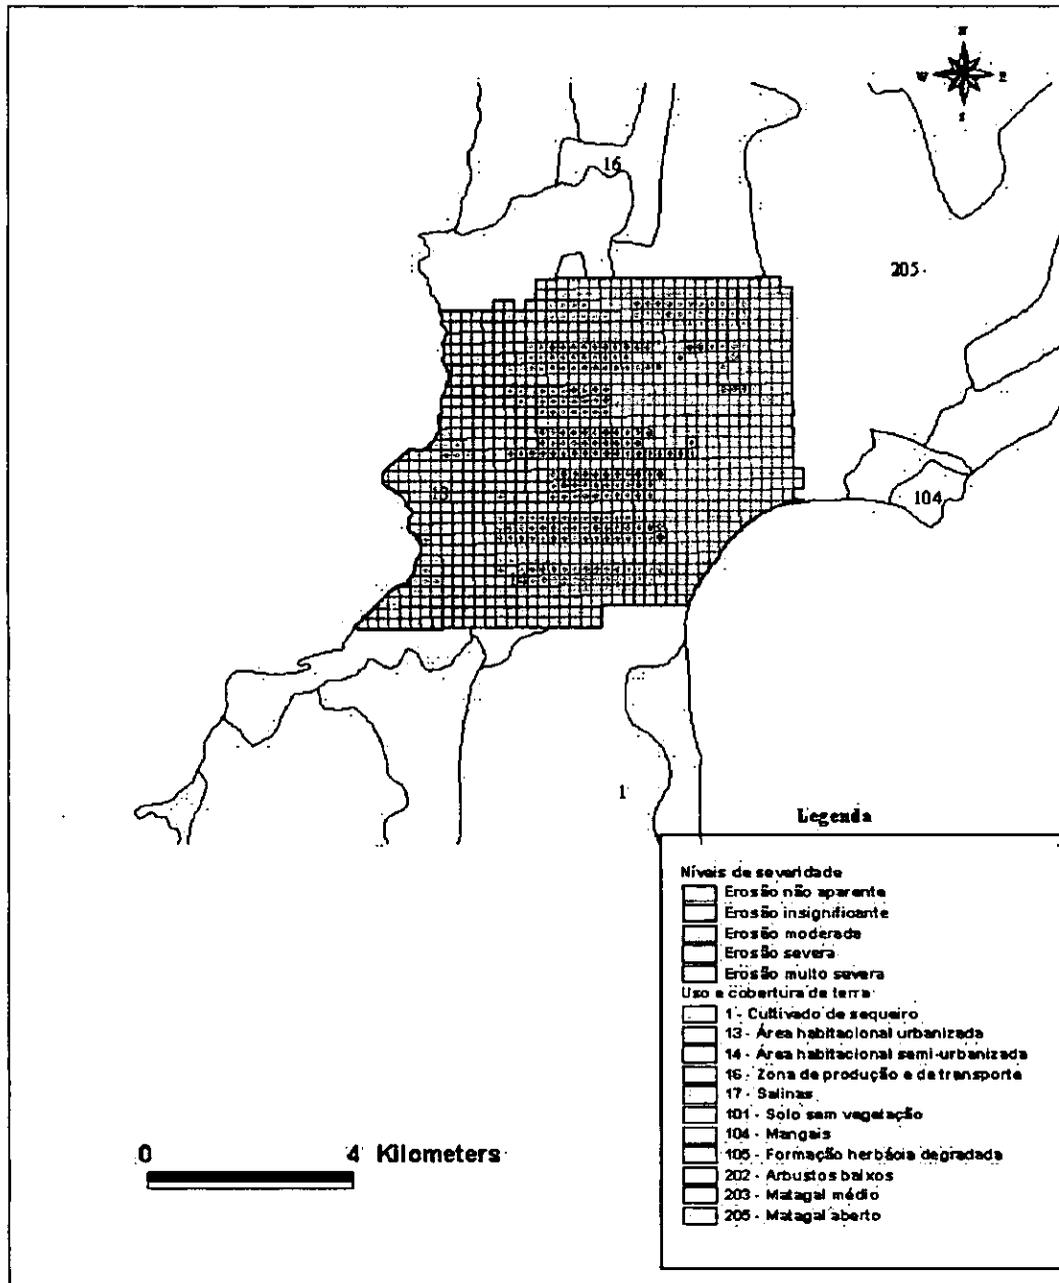
Mapa 10: Sobreposição do mapa 6 e mapa 7

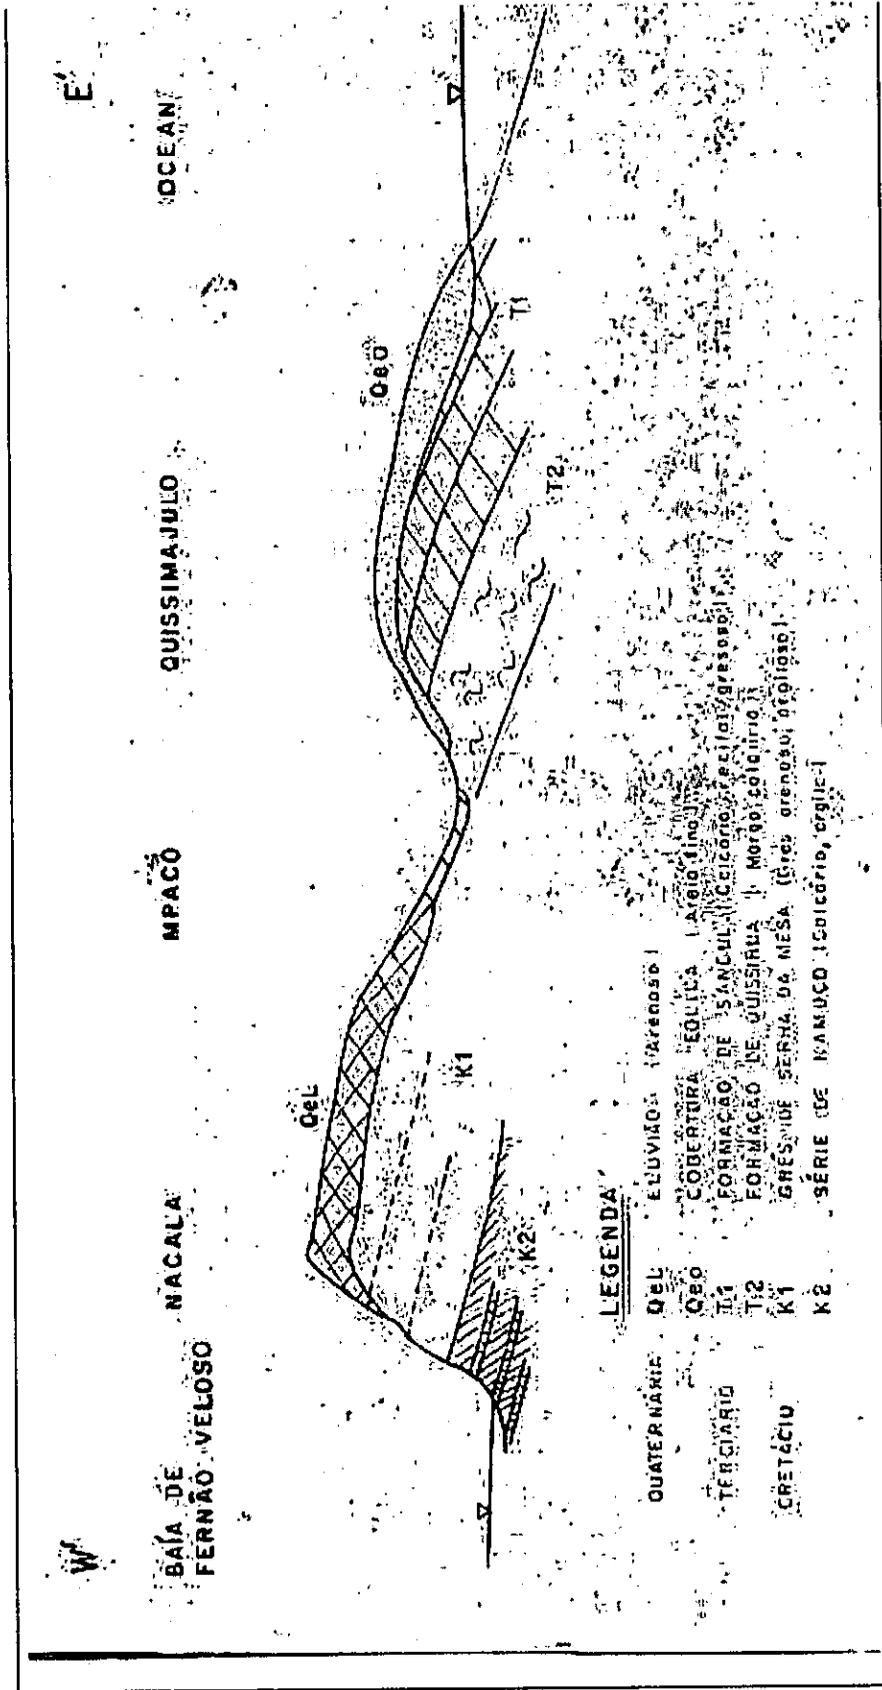
Figura 2. Corte geológico esquematizado de Nacala
 Fonte: Xaxier et al, 1993.

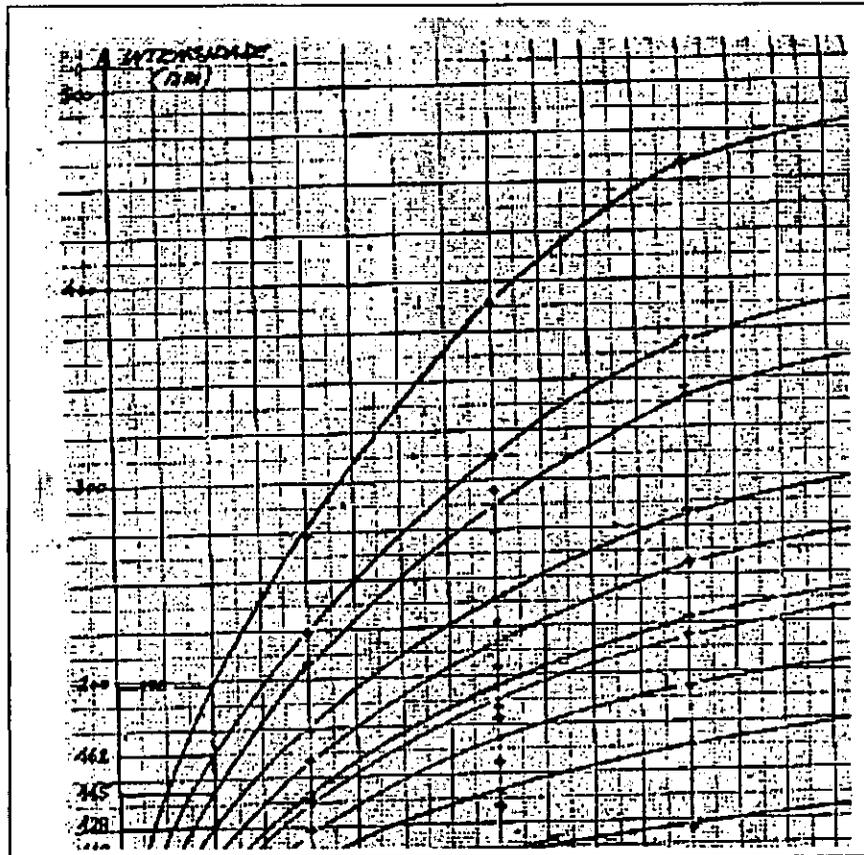
Figura 3. Diagrama sobre períodos de retorno.
 Fonte: Pirhonen, 1996.

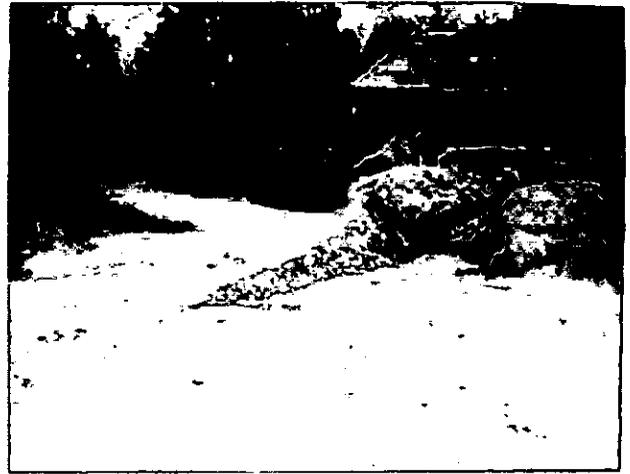
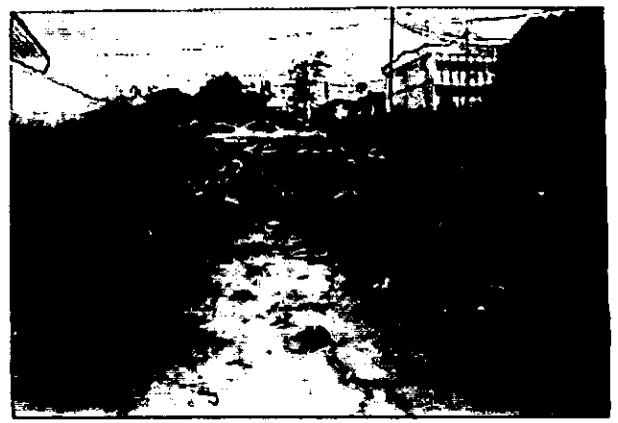
Figura 5.a. Ravina no Bairro Mocone

Figura 5.b. Ravina no Bairro Mocone com gabião destruído ameaçando habitação

Figura 5.c. Ravina na área residencial do B. Ribaué

Figura 5.d. Ravina na área urbana do B. Maiaia numa estrada não pavimentada

Pelo facto de grandes quantidades de precipitação caírem em períodos relativamente curtos, verifica-se uma reduzida infiltração da água ou uma rápida saturação dos solos, tornando suspensas as partículas dos solos de tamanho reduzido e com uma elevada energia potencial capaz de transportar volumes grandes de material sólido e com forte poder de destruição (Fig. 5a, 5b, 5c e 5d em anexo).

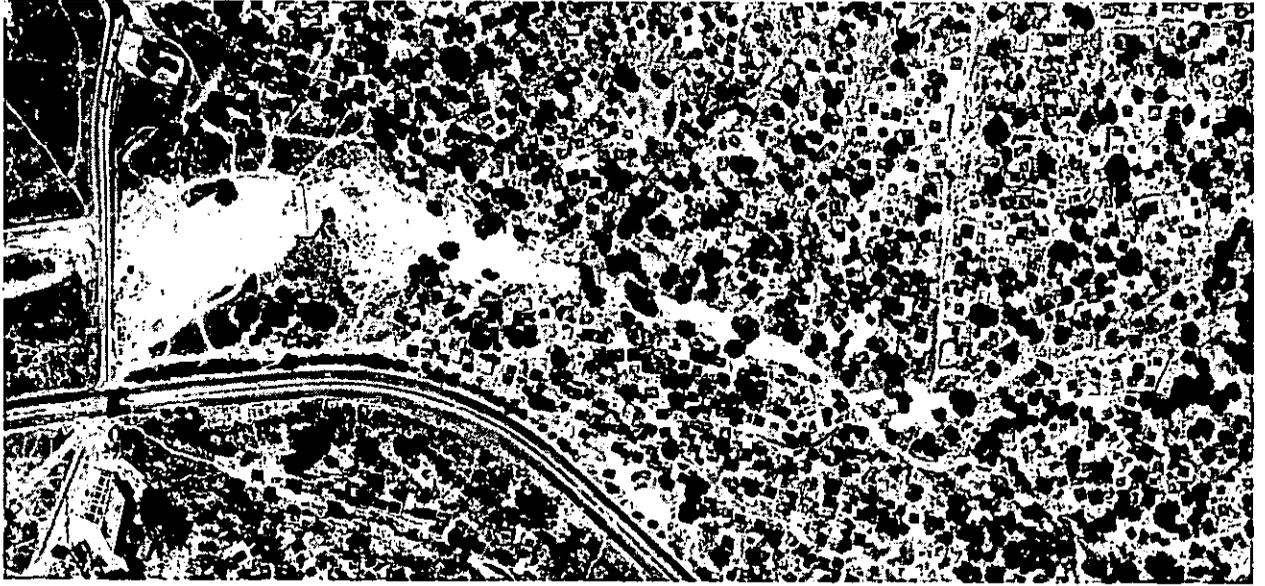
Figura 6. Ravina de grandes dimensões no B. Mocone (fotografia aérea)

A parte Ocidental da área de estudo apresenta-se muito escarpada, com declives longos que chegam a atingir mais de 2 Km e bastante acentuados (7 a 20% em média). As águas aqui precipitadas e adicionadas com as águas superficiais que vem da parte central ganham em função dos declives velocidades erodíveis (superiores a 0,3m/s- 0,6m/s), que associadas a uma reduzida infiltração provocam um intenso desprendimento de partículas do solo e formação de enormes caudais que se encaixam perfeitamente na morfologia da área tornando a pendente ocidental bastante dissecada por essas linhas de água (por exemplo Mocone, Triângulo e Mucuaípa), vide Fig. 6 em anexo.

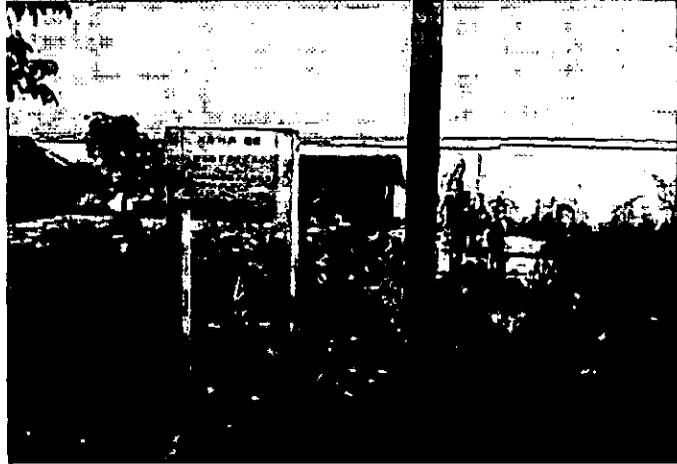
Figura 7. Ocupação ilegal (agricultura e habitação) numa área propensa a erosão

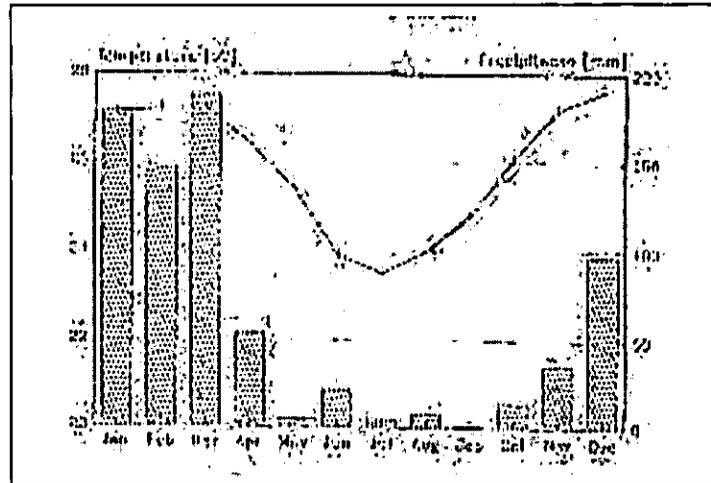
Gráfico 1a: Dados climatológicos de 8 anos (antes de 1957)
 Fonte : Xavier et al, 1993

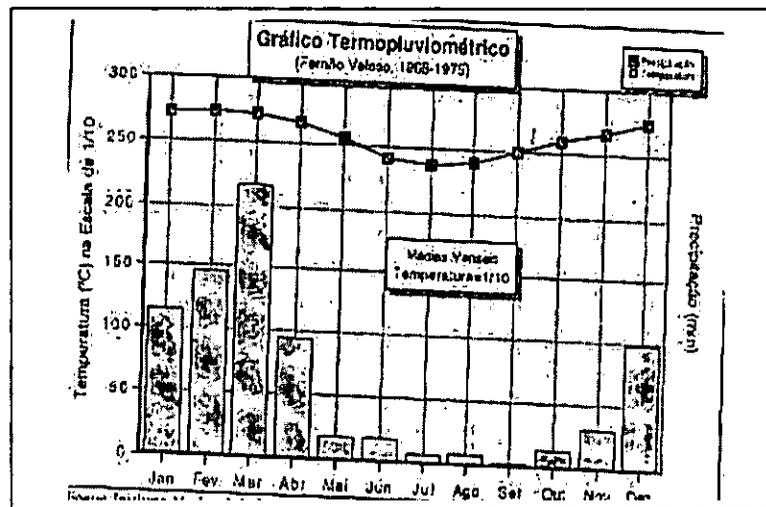
Gráfico 1b: Dados climatológicos (1965 - 1975)
 Fonte: Amade, 1996.
