UNIVERSIDADE EDUARDO MONDLANE
Faculdade de Engenharia
DEPARTAMENTO DE ENGENHARIA CIVIL

RELATÓRIO DE ESTÁGIO PROFISSIONAL

**GESTÃO DA REDE DE ESTRADAS COM AUXÍLIO DE
SISTEMAS DE INFORMAÇÃO GEOGRÁFICA**

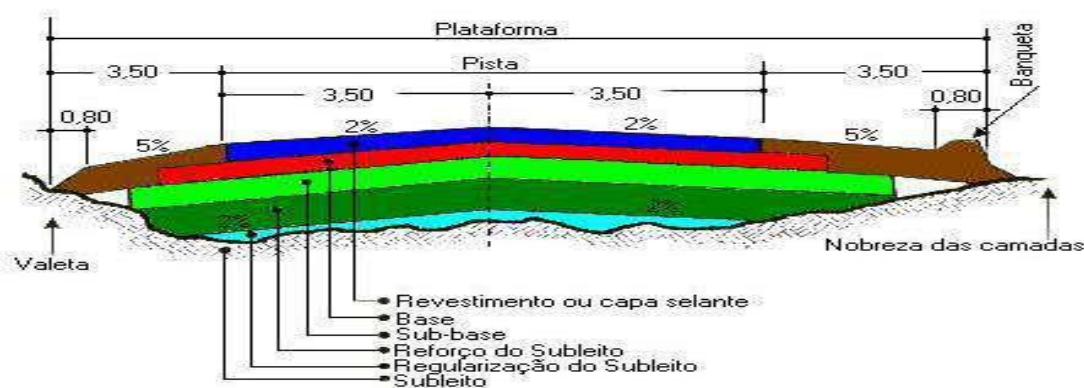
De acordo com Branco, Pereira e Santos (2006), Os pavimentos flexíveis apresentam as camadas superiores formadas por misturas betuminosas, ou seja, por materiais estabilizados com ligantes hidrocarbonados, geralmente o betume asfáltico, seguidas inferiormente de uma ou duas camadas constituídas por material granular.

Figura 3: Camadas de Pavimentos Flexíveis Fonte: Merighi (2004)

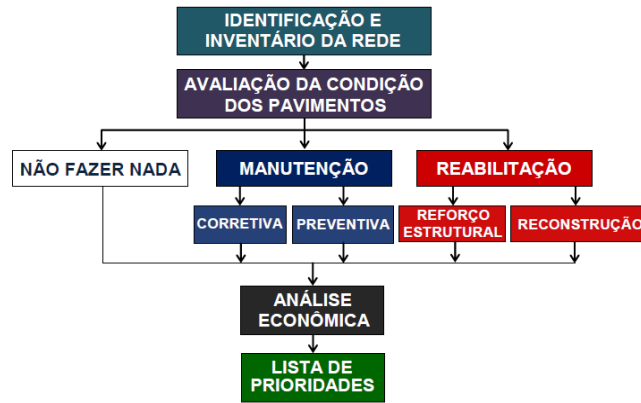
A gerência de pavimentos, de acordo com Haas, Hudson e Zaniewski (1994), é um processo que abrange todas as actividades envolvidas com o propósito de fornecer e manter pavimentos em um nível adequado de serviço. Envolve desde a obtenção inicial de informações para o planeamento e elaboração de orçamento até a monitorização periódica do pavimento em serviço, passando pelo projecto e construção do pavimento e sua manutenção e reabilitação ao longo do tempo.

Figura 5: Fluxograma com o funcionamento de um SGP. Fonte: MAPC, 1986 apud FERNANDES JR. et al, 1999.

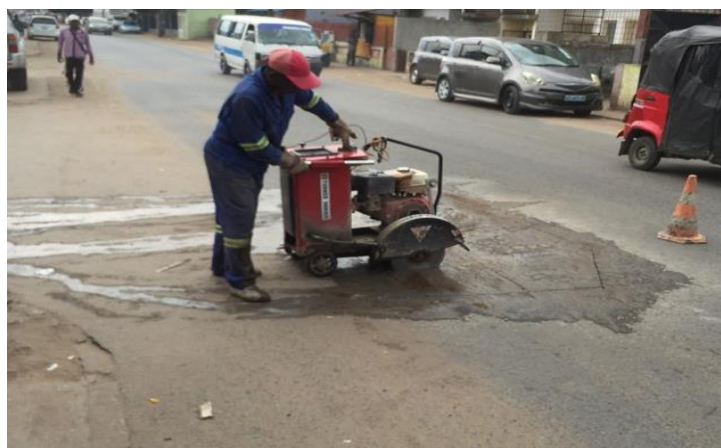
Corte do centro para o buraco, procedimento este que oferece menos resistência ao corte e não enfraquece a parte boa do pavimento para além dos limites marcados;

Verificação da verticalidade dos lados em relação ao fundo para garantir a compactação; corte até encontrar material em boas condições garantindo que o fundo esteja nivelado e firme contribuindo decisivamente para uma reparação duradora. Remoção de todos os materiais soltos do buraco colocando-os em lugares apropriados; Inspeção cuidadosa do buraco para garantir que não fique material enfraquecido nos lados, no fundo e nos cantos.

Figura 9: Processo de fresagem

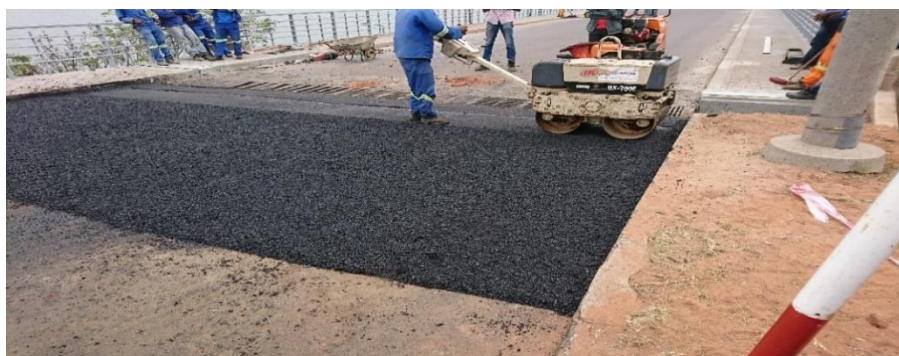
- 6) **Compactação da mistura betuminosa** -Consistia em compactar, utilizando cilindros compactadores de rolos lisos, camadas de betão com espessuras não superior a 8cm antes de compactadas, cumprindo-se os aspectos seguintes: os rolos em contacto com BAQ, durante a compactação devem estar húmidos com água para evitar a sua aderência. Esta compactação feita inicialmente lateralmente não deve ser intensa para evitar o arrastamento da mistura em direcção ao centro; A boa compactação individual das camadas é observada quando o equipamento de compactação já não deixar marcas sobre a superfície da camada; A zona central da área reparada deve estar cerca de 1cm mais elevada que as partes restantes do pavimento.

Figura 10: Compactação do pavimento

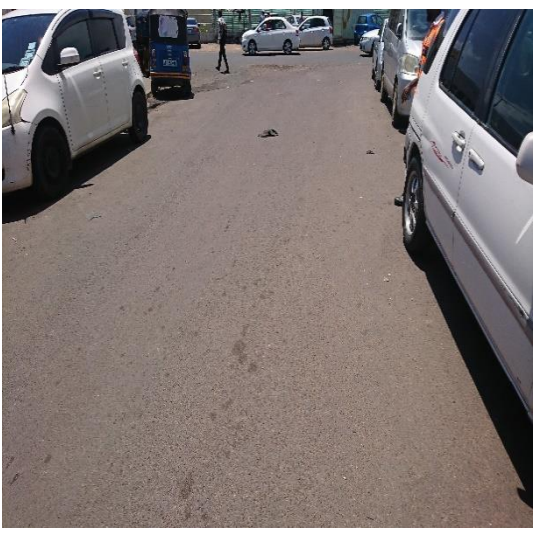
Tabela 5: Rua Fontes Pereira de Melo

Intervenção realizada	A rua apresentava degradado, clamando por uma intervenção urgente. Foi realizada a formatação e reconstrução da base para garantir um suporte estrutural para a camada de revestimento em betão betuminoso. Foram também executados trabalhos adicionais de colocação de lancil, construção de passeios e rampa de acesso ao Mercado Janete.		
Situação actual e Proposta de intervenção	Pode-se verificar que o pavimento apresenta um bom comportamento estrutural e as condições de superfície não estão satisfatórias visto que se verificam subida de finos, portanto se propõe a execução de uma nova capa selante (pintura de rejuvenescimento, tratamento superficial ou lama asfáltica), microrrevestimentos.

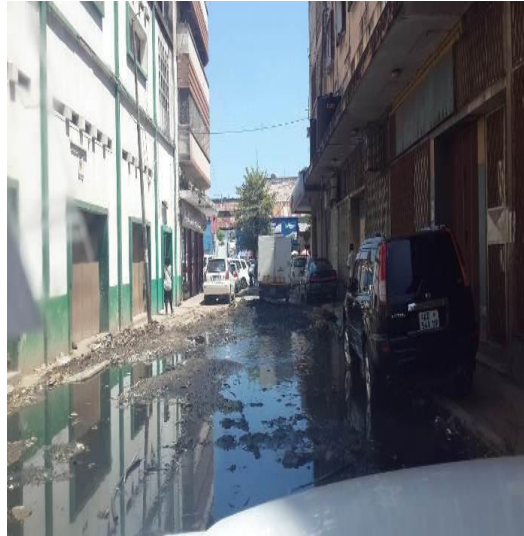
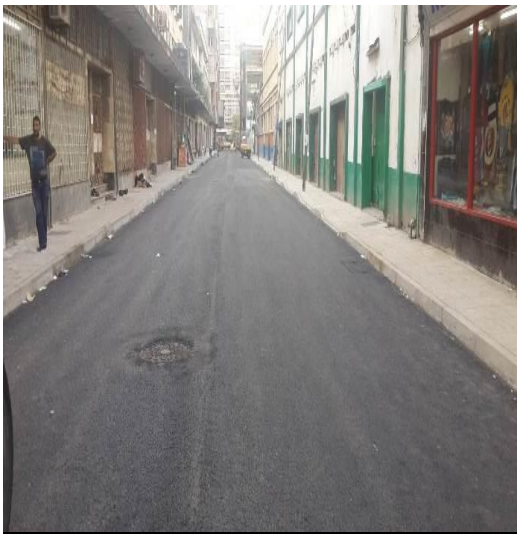
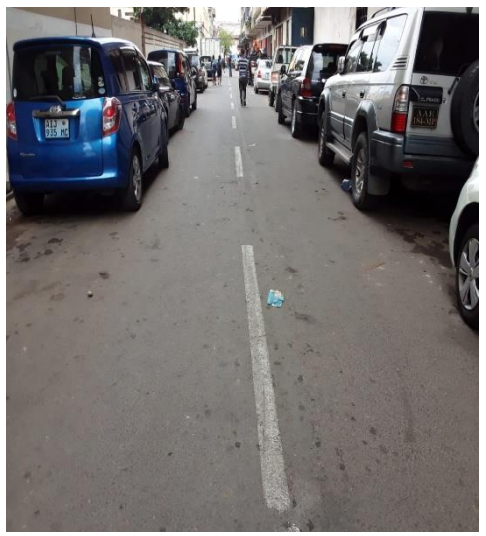
Tabela 6: Rua da Electricidade

Intervenção realizada	Apresentava degradação excessiva devido a drenagem obsoleta. Foi realizada a formatação e reconstrução da base para garantir um suporte estrutural para a camada de revestimento em betão betuminoso. Foi também realizada a substituição o sistema de drenagem, através do assentamento de novos colectores mistos e construção de sarjetas.		
Situação actual e Proposta de intervenção	A partir dos dados referentes às condições do pavimento, pode-se verificar que o pavimento apresenta um óptimo comportamento estrutural e boas condições de superfície.

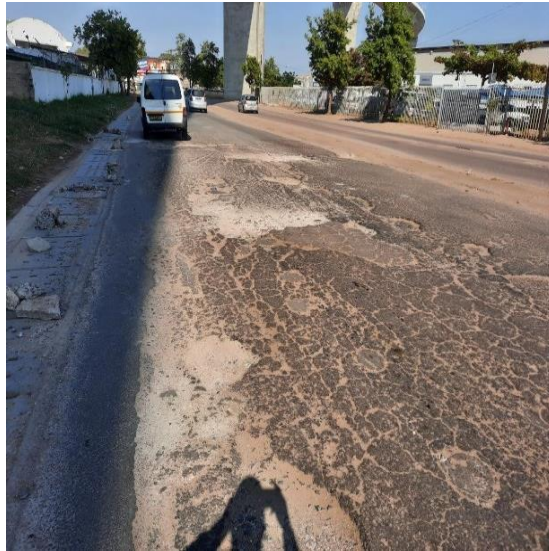
Pele de crocodilo-Resulta do desenvolvimento de diferentes estados de uma ou várias fendas ramificadas, essencialmente são um conjunto de fissuras interligadas sem direcção preferencial, assemelhando-se ao aspecto de couro de crocodilo. Essas fissuras podem apresentar ou não erosão acentuada nas bordas. Quando um pavimento apresenta uma fenda ramifica em estado avançado, aumenta a probabilidade da entrada de água no pavimento e, também, aumenta a severidade da acção do tráfego e, assim, a degradação do pavimento é acelerada. **São causadas** por defeitos de construção; Material da base de baixa qualidade, perda de suporte nas camadas inferiores devido à

má drenagem e Fadiga do revestimento asfáltico, visto que várias vias já atingiram a sua vida útil.

Figura 12: Patologia do tipo pele de crocodilo

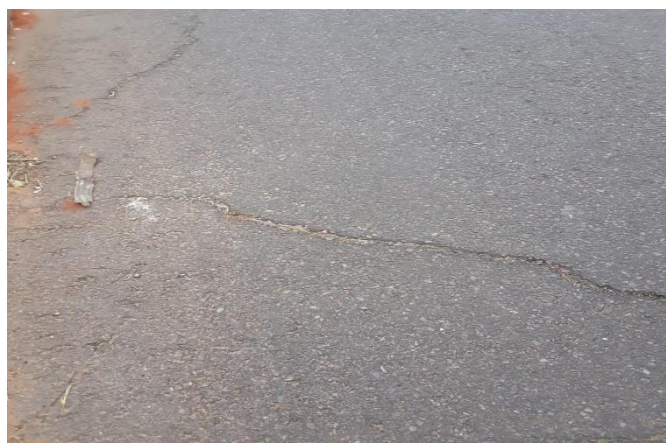
Fissuras longitudinais e transversais - São anomalias também frequentes ao longo dos pavimentos do município, caracterizados por fracturas de extensões variáveis, longitudinais ou transversalmente aos pavimentos, **são causadas** pela perda da flexibilidade devido ao envelhecimento dos pavimentos que já clamam por uma manutenção periódica, devido a má execução da juntas de construção e também devido a baixas temperaturas com gradientes térmicos importantes.

Figura 13: Patologia de Fissura nos pavimentos

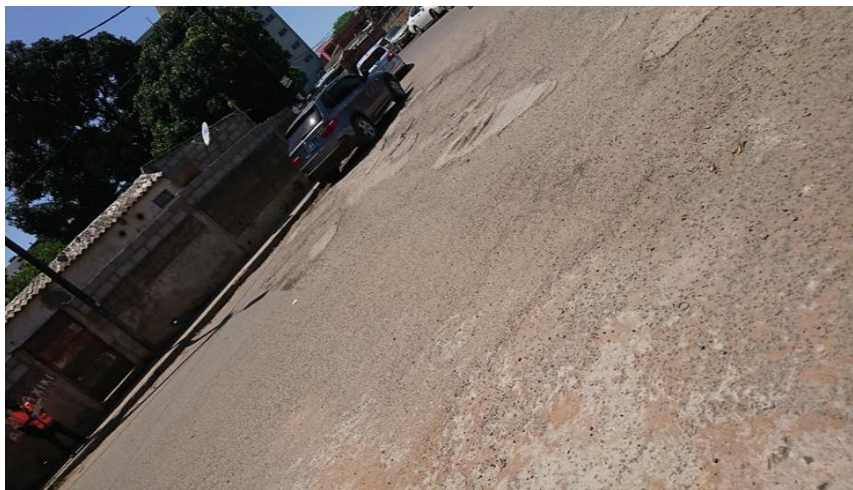
Degradação superficial -Considera-se pela designação genérica “desgaste”, a perda de agregados e/ou argamassa fina do revestimento asfáltico. Caracteriza-se pela aspereza superficial anormal, com perda do envolvimento betuminoso e arrancamento progressivo dos agregados. **São causadas** pela redução da ligação existente entre o agregado e o ligante devido à oxidação do ligante, pela acção combinada do tráfego e das adversidades climáticas; execução da obra em condições meteorológicas desfavoráveis; presença de água no interior do revestimento que originam sobrepressões hidrostáticas capazes de provocar o descolamento da película betuminosa.

Figura 14: Patologia de degradação superficial

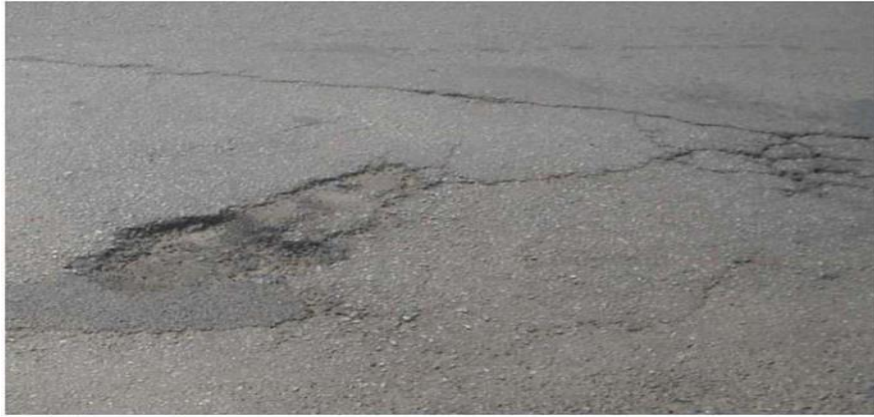
Decapagem - A decapagem ou descasque é a perda localizada do revestimento resultante do desprendimento de pedaços à volta de fissuras. **São causadas** pela: Falta de aderência entre o revestimento e a camada subjacente que pode ser causada por uma má preparação da superfície de ligação traduzida por presença de sujidade, excesso de humidade ou falhas na rega de colagem.

Figura 15: Patologia de Decapagem

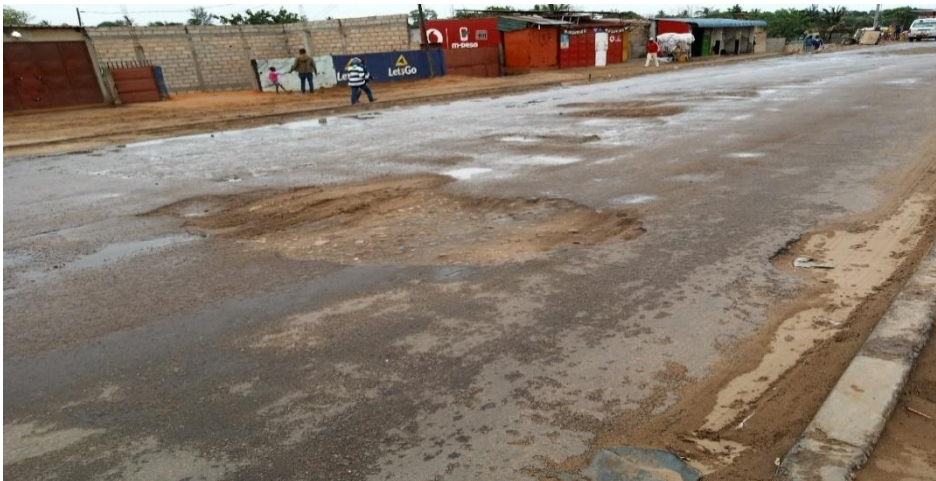
Buracos- Trata-se de um estado último do processo de degradação localizada dos pavimentos, na camada de desgaste, que evolui através da sua espessura podendo atingir as camadas de base ou ate mesmo o subleito do pavimento. **Ocorrem em zonas** localizadas com deficiente capacidade de suporte da camada de desgaste ou das subsequentes (base, sub-bases ou subleitos), associando a drenagem deficiente, acções do trafego, ma qualidade de fabricação dos materiais e a sua execução em obra, inclusive por pequeno defeito que piora com a infiltração de água no material da base.

Figura 16: Patologia de Buracos

- Várias vias da cidade de Maputo, apresentam buracos com maior frequência devido ao lençol freático alto que degrada rapidamente a base, nestas situações recomenda-se a reconstrução da base e resselagem.

- As vias que apresentam buracos com maior frequência devido ao lençol freático alto aliado a falta de drenagem adequada, que degrada a base, recomenda-se a execução de um apropriado sistema de drenagem, reconstrução da base e resselagem.

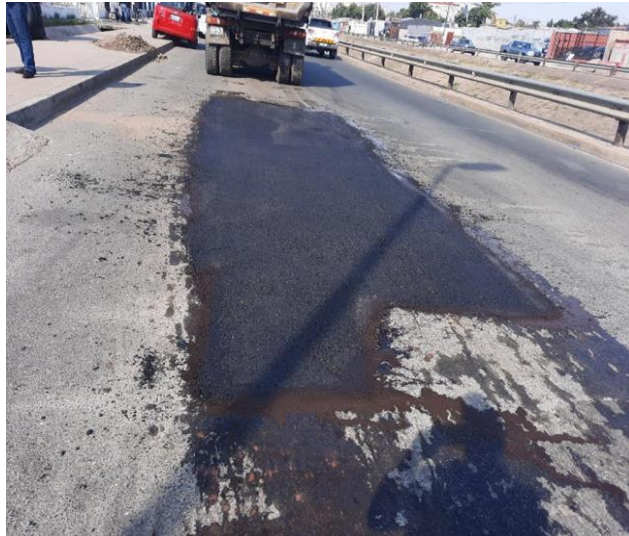
Remendos - Porção do revestimento onde o material original foi removido e substituído por outro material (similar ou diferente). Os remendos existentes são geralmente considerados falhas, já que reflectem o mau comportamento da estrutura original, gerando normalmente um incremento na irregularidade longitudinal. Deverá ser avaliada

também a deterioração da área remendada. Os remendos são considerados defeitos quando provocam desconforto. **São causados** pela solicitação intensa do tráfego; emprego de material de má qualidade; agressividade das condições ambientais; problemas no processo construtivo.

Figura 17: Patologia de Remendos

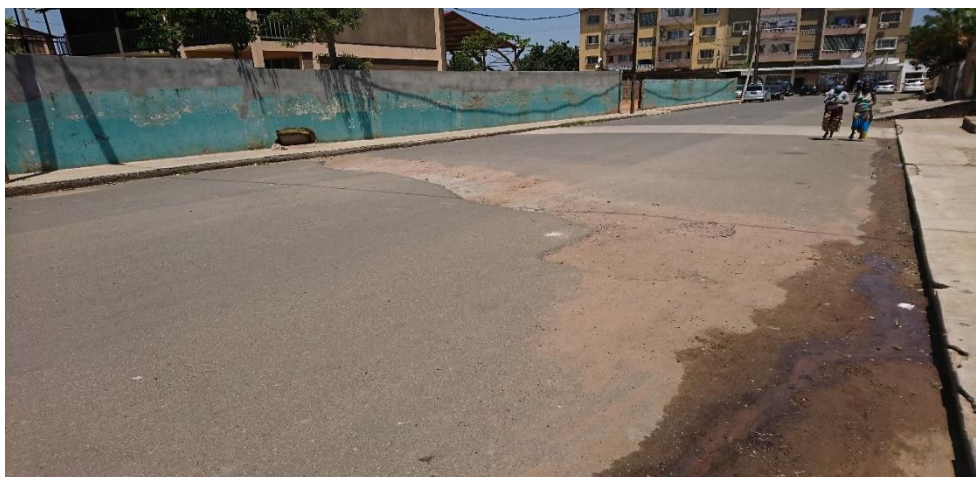
Passagem de serviços- São cortes no pavimento para dar lugar à passagem de serviços, como a rede de abastecimento de águas, telefone e electricidade. **As causas** são a reposição do pavimento em cortes longos normalmente acarreta defeitos, quer de elevação quer de depressão, causando desconforto aos utentes.

Figura 18: Patologia de passagem de serviços

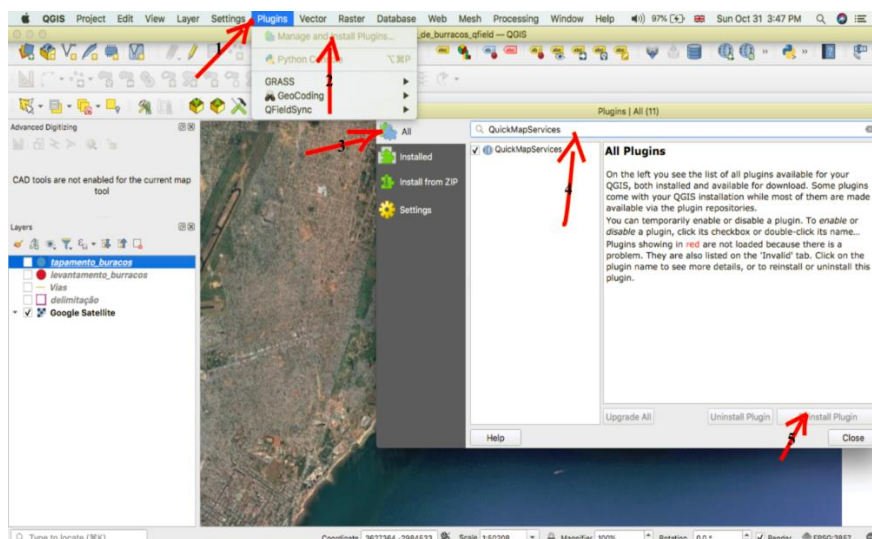
4. Inserir imagem satélite → *Plugins* → *Manage and install plugin* → *search (quickMapServices)* → *Install* → *Web* → *QuickMapService* → *Google* → *Google satellite*;
Inserido a imagem Google satélite, está aparecerá na interface do software e do lado esquerdo aparecerá uma camada correspondente a essa imagem.

Procedimento de colocação da imagem satélite
