UNIVERSIDADE EDUARDO MONDLANE

Relatório de Estágio Profissional

**Gestão de Contratos de Empreitada e Fiscalização de Obras Públicas:
Caso da construção de 300 moradias unifamiliares do Centro de
Reassentamento de Possulane**

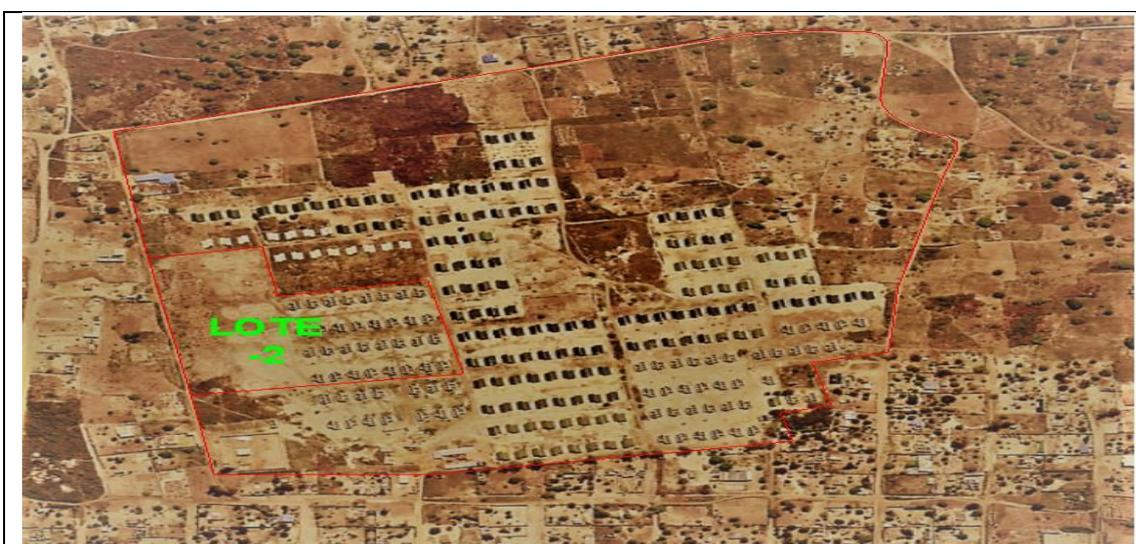
Figura-3: localização do lote-2 no Centro de Reassentamento (Fonte: Autor)

O empreendimento consiste numa obra de um Centro de Reassentamento de 300 moradias unifamiliares localizado no bairro de Possulane, Distrito de Marracuene, para albergar as famílias que sofreram no desastre do desmoronamento da Lixeira de Hulene, sendo a Dona da Obra o Fundo Nacional de Desenvolvimento Sustentável (FNDS), financiado pelo Orçamento do Estado. O Centro está dividido em 5 lotes, onde cada um é composto por 60 moradias.

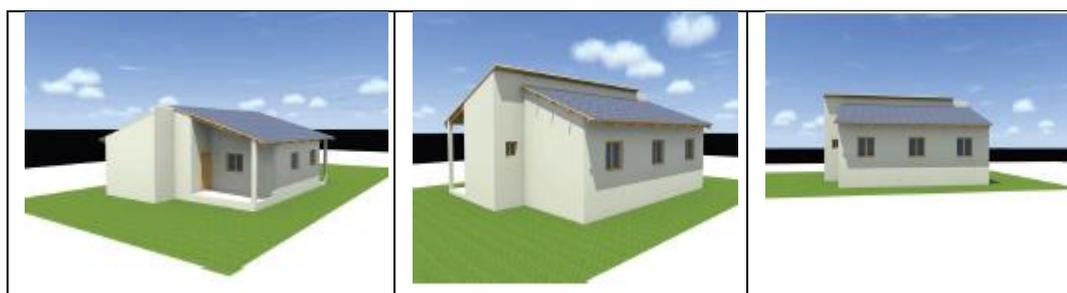
Figura-5: Edifício modelo em diversas vistas

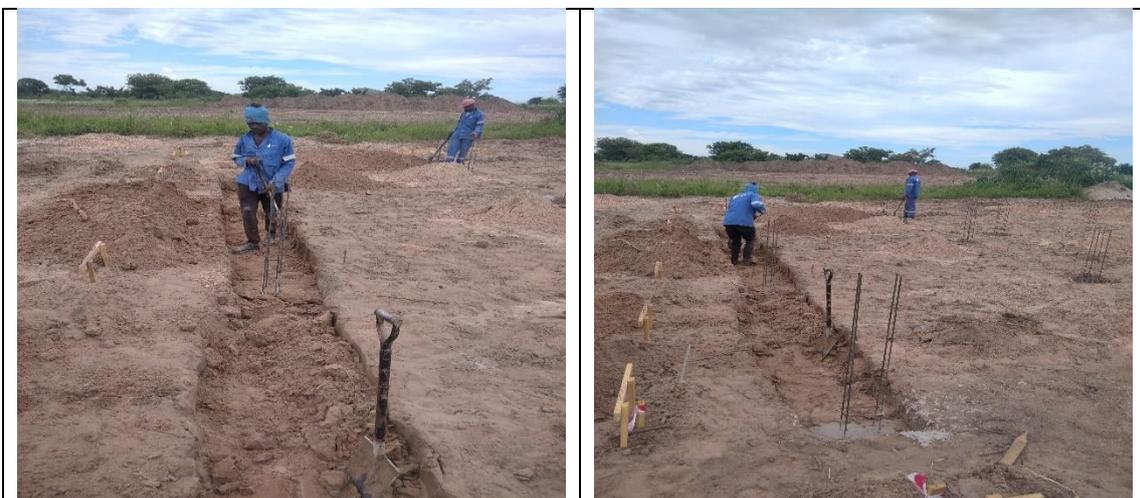
Posicionados os cangalhos e feito o alinhamento por onde foram abertos os caboucos para a execução das vigas de fundação e localização das futuras paredes, as escavações foram realizadas com utilização de ferramentas manuais e o fundo foi compactado de forma manual.

Figura-6: Abertura de caboucos manualmente. (Fonte: autor)

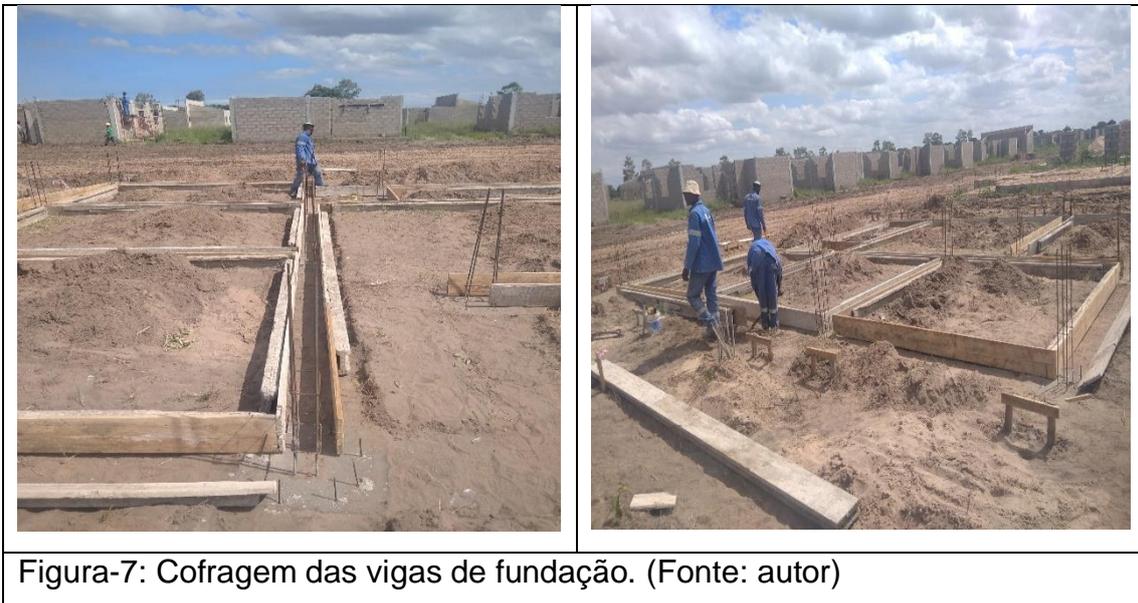
Para dar o formato à viga de fundação, foram usadas pranchas de madeiras. As pranchas foram alinhadas e fixadas para possibilitar a betonagem. A

geometria estava desempenada e algumas pranchas apresentavam arranhaduras, mas as juntas estavam suficientemente fechadas para evitar perda de material e rígidas durante a cura do betão.

Figura-7: Cofragem das vigas de fundação. (Fonte: autor)

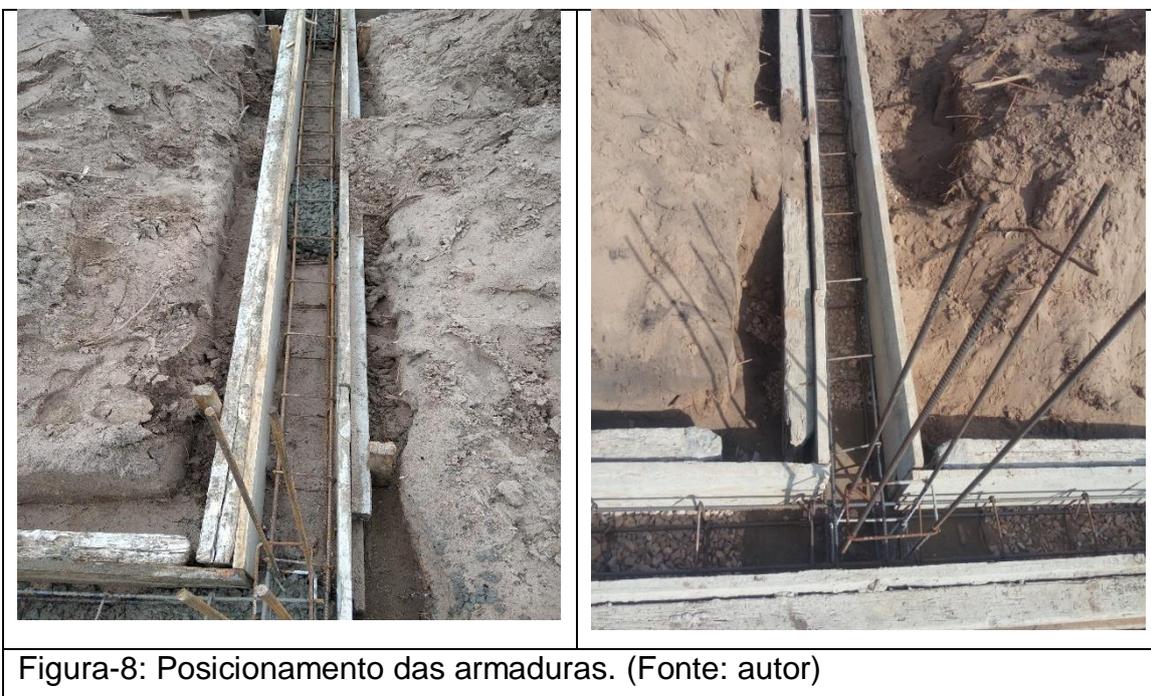
A armadura foi colocada dentro da cofragem e foi feita a amarração da mesma de modo a garantir a fixação com as fundações locais.

Figura-8: Posicionamento das armaduras. (Fonte: autor)

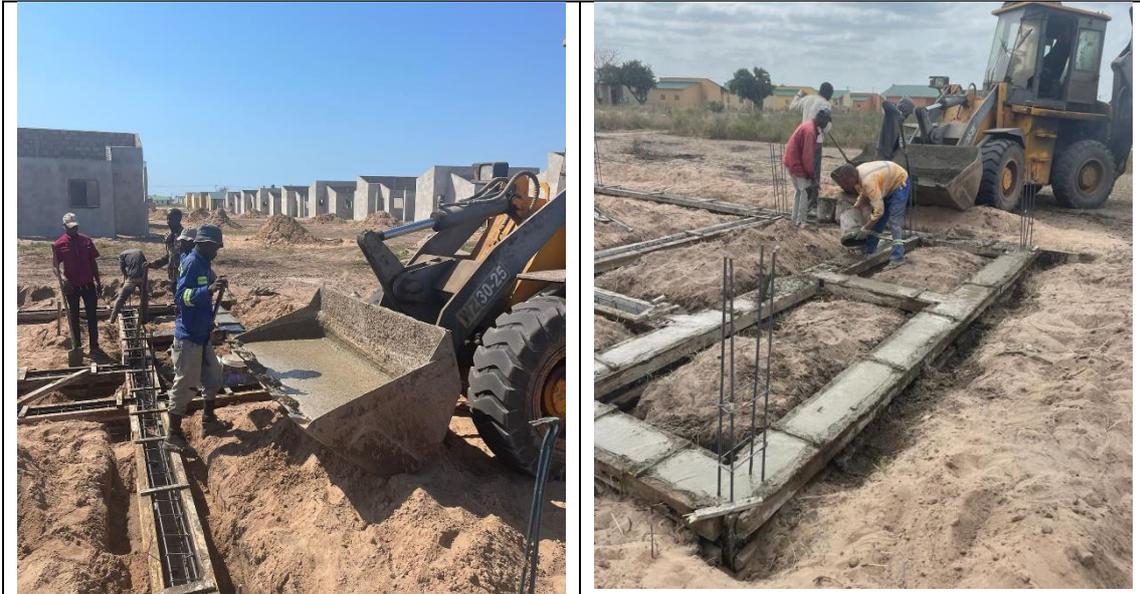
Durante a betonagem se teve a atenção às operações de espalhamento e compactação manual (socadas com o martelo na estrutura de cofragem) do betão. O betão foi colocado de modo a assegurar que todas as armaduras estivessem embebidas e respeitassem o recobrimento. Após a cura, o betão tinha uma textura uniforme e não possuía furos que permitissem ver estrutura de aço.

Figura-9: Betonagem das vigas de fundação. (Fonte: autor)

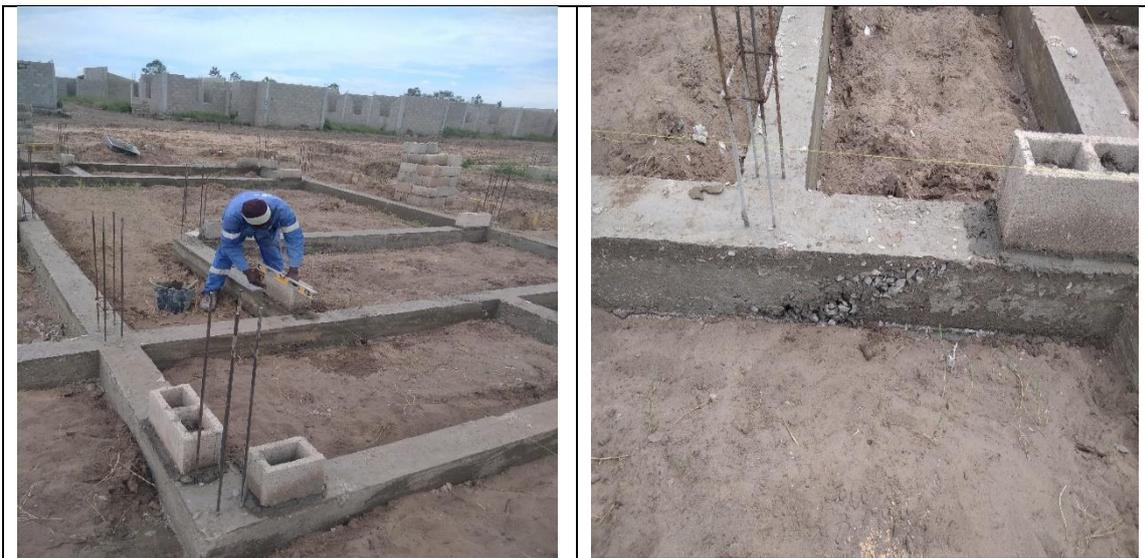
Espalhou-se a argamassa de cimento com largura do pano na zona de assentamento do(s) bloco(s) para implantar as secções angulosas e de extremidade (incluindo aberturas). Fez-se a colocação do primeiro e último

blocos da fiada, apoiando nas fasquias, foi esticado um fio que guia a aplicação de argamassa e realização da respectiva fiada (horizontalidade e aprumo);

Figura-10: Execução da primeira fiada. (Fonte: autor)

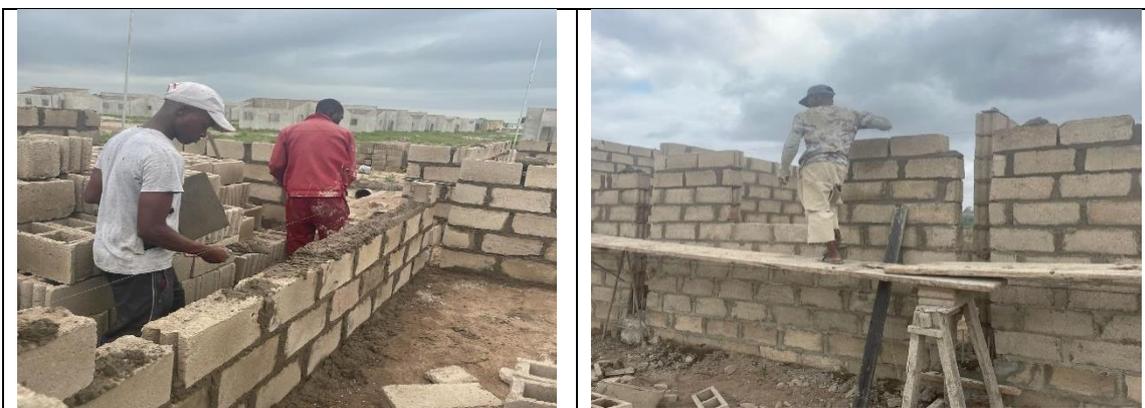
Repetiu-se sucessivamente o processo, sobre a fiada inferior (junta horizontal com espessura entre 8 a 15 mm) colocou-se a argamassa “chapando” e distribuindo com colher argamassa no topo (junta vertical), seguiu o assentamento dos blocos sobre argamassa, carregando, esfregando e percutindo (cabo da colher), de modo a garantir o posicionamento desejado. Fez-se raspagem e reaproveitamento da argamassa em excesso que pudesse refluir pelas juntas (reaproveitamento de argamassa para operações de assentamento seguintes);

Figura-11: Execução das paredes em alvenaria. (Fonte: autor)

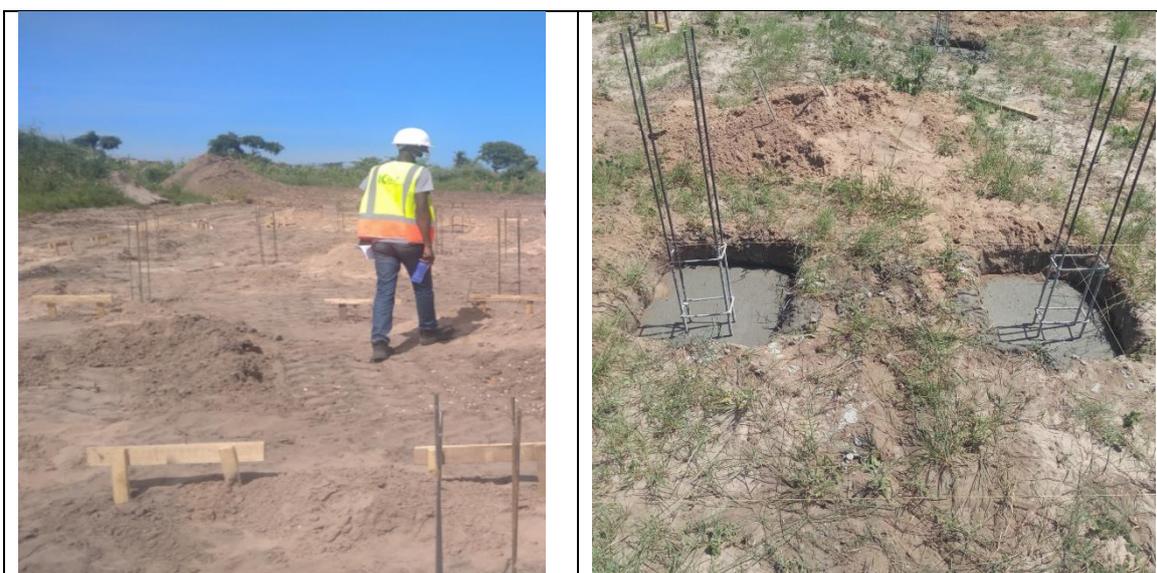
A marcação da posição dos pilares foi realizada pelo topógrafo, sendo que o arranque dos pilares já estava disposto.

Figura-12: Marcação dos pilares. (Fonte: autor)

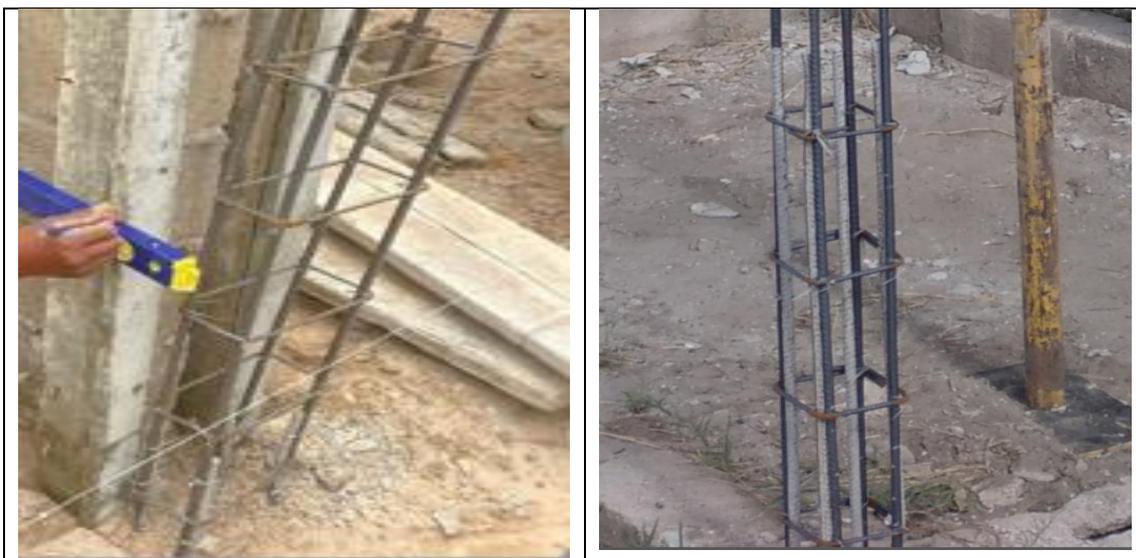
A representação da armadura de pilar é feita por secções transversais, com indicações minuciosas da posição das armaduras e dos respectivos diâmetros. A armadura dos pilares foi primeiramente preparada no estaleiro da obra, conforme os comprimentos e as disposições dos estribos especificadas no projecto, para posteriormente implantar-se na sua posição especificada, empalmando com a armadura de arranque do pilar.

Figura-13: Empalme da armadura com arranque do pilar. (Fonte: autor)

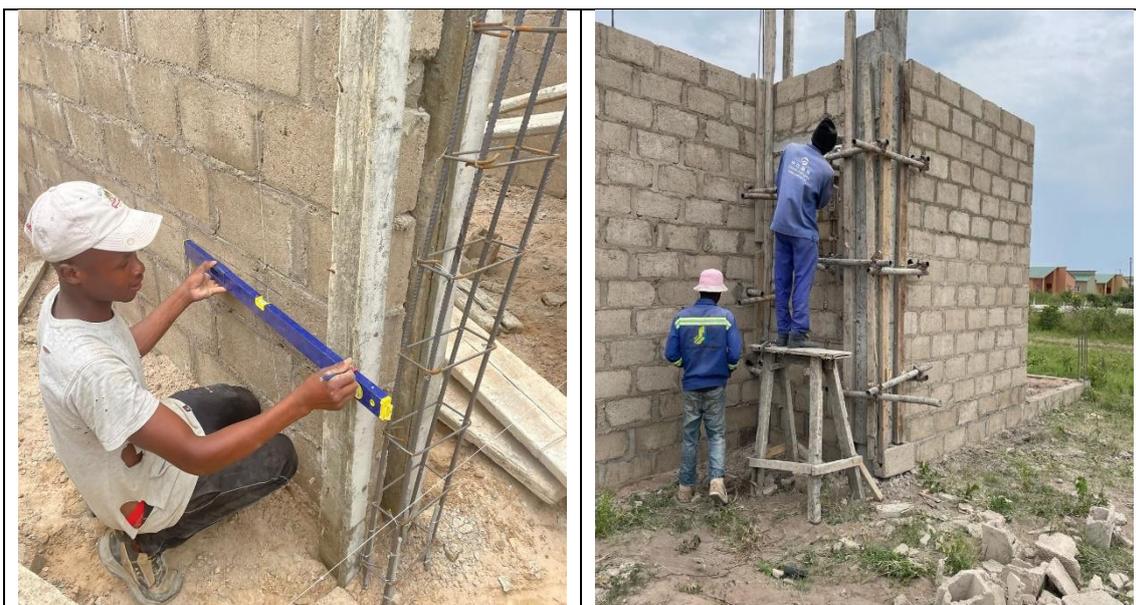
Para cofragem dos pilares foram usados painéis de contraplacado reforçados com pranchas de madeiras aprumados em uma direção para pilares intermédio na alvenaria, e nas duas direções para os pilares das extremidades, com o auxílio das escoras. O escoramento é uma das fases mais importantes na cofragem de um pilar, para que se possa garantir uma boa dissipação de esforços, para que não ocorra nenhum risco no dia da betonagem, como por exemplo, a roptura ou tombamento da cofragem.

Figura-14: Cofragem dos pilares. (Fonte: autor)

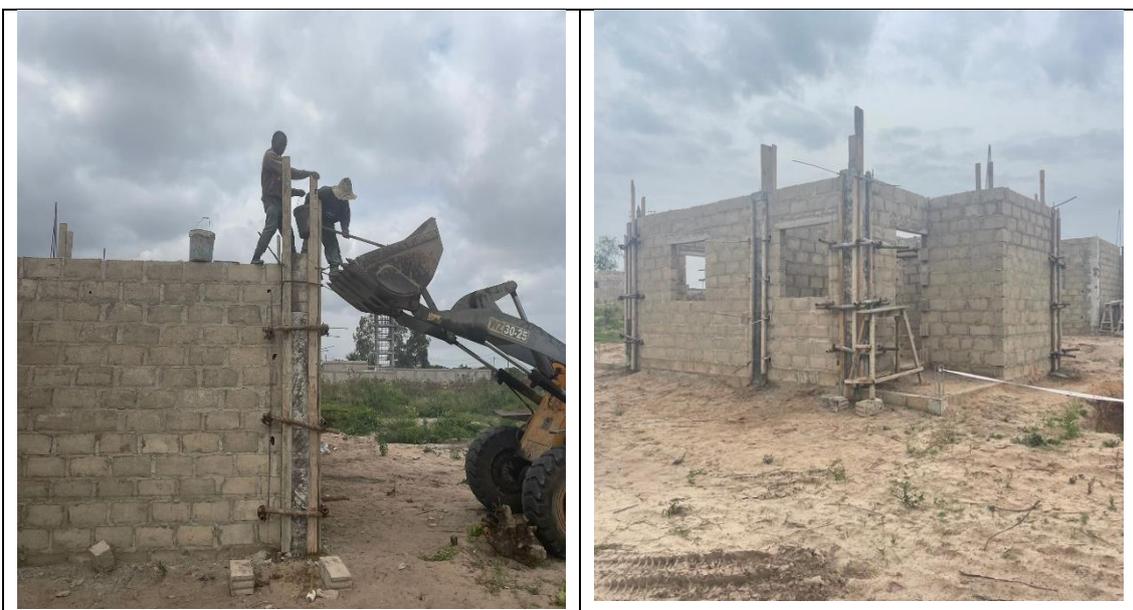
O transporte do betão era manual para betonagem dos pilares usando-se baldes, introduzia-se o betão até atingir a cota de enchimento do pilar especificado. Devido a altura da betonagem para evitar a segregação do betão por causa da altura de queda, os pilares foram enchidos em camadas de forma faseada até ao enchimento.

Figura-15: Betonagem dos pilares. (Fonte: autor)

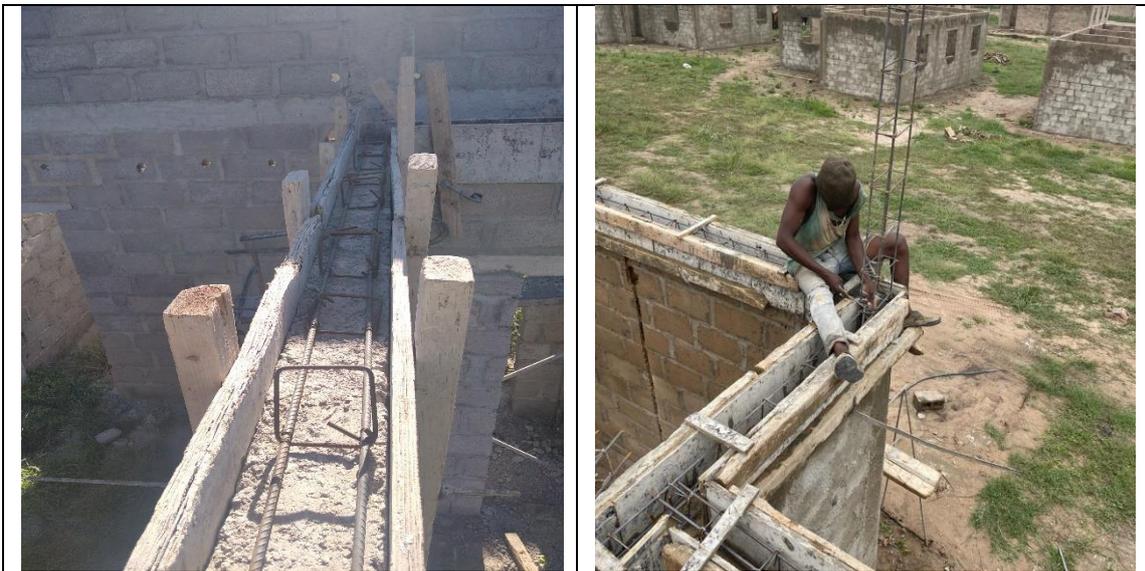
Geralmente as armaduras das vigas eram primeiramente preparadas no estaleiro da obra, conforme os comprimentos e as disposições dos estribos

especificadas no projecto, para posteriormente implantar-se na sua posição especificada. E em certos casos eram preparadas directamente na posição a cofrar.

Figura-16: Amarração da viga. (Fonte: autor)

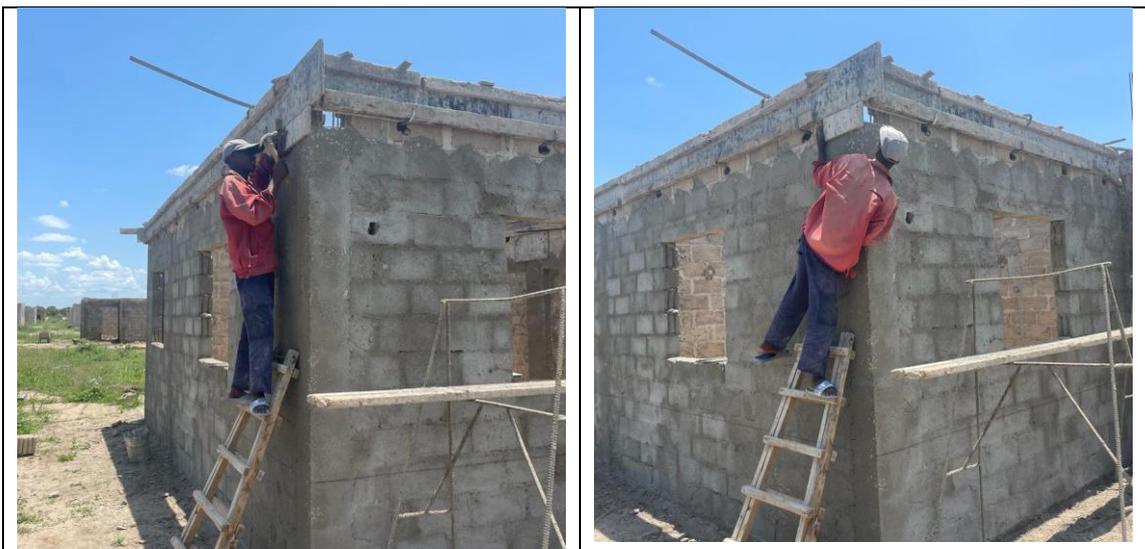
Para dar o formato à viga de coroamento, painéis de contraplacado reforçadas com pranchas para garantir uma betonagem segura. A geometria estava desempenada e as juntas estavam suficientemente fechadas para evitar perda de material e rígidas durante a cura do betão.

Figura-17: Cofragem da viga de coroamento. (Fonte: autor)

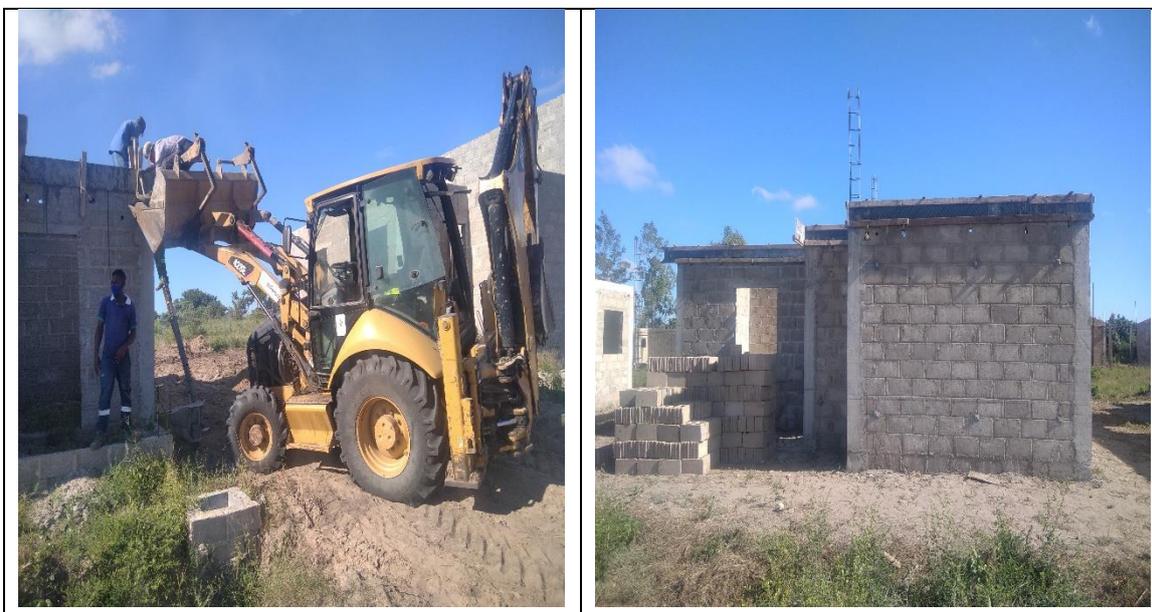
A betonagem foi feita após ter sido inspecionado as condições da cofragem. O betão foi colocado de modo a assegurar que todas as armaduras ficassem embebidas de acordo com o recobrimento. Após a cura, o betão tinha uma textura uniforme e não possuía furos que permitissem ver estrutura de aço.

Figura-18: Betonagem de vigas. (Fonte: autor)

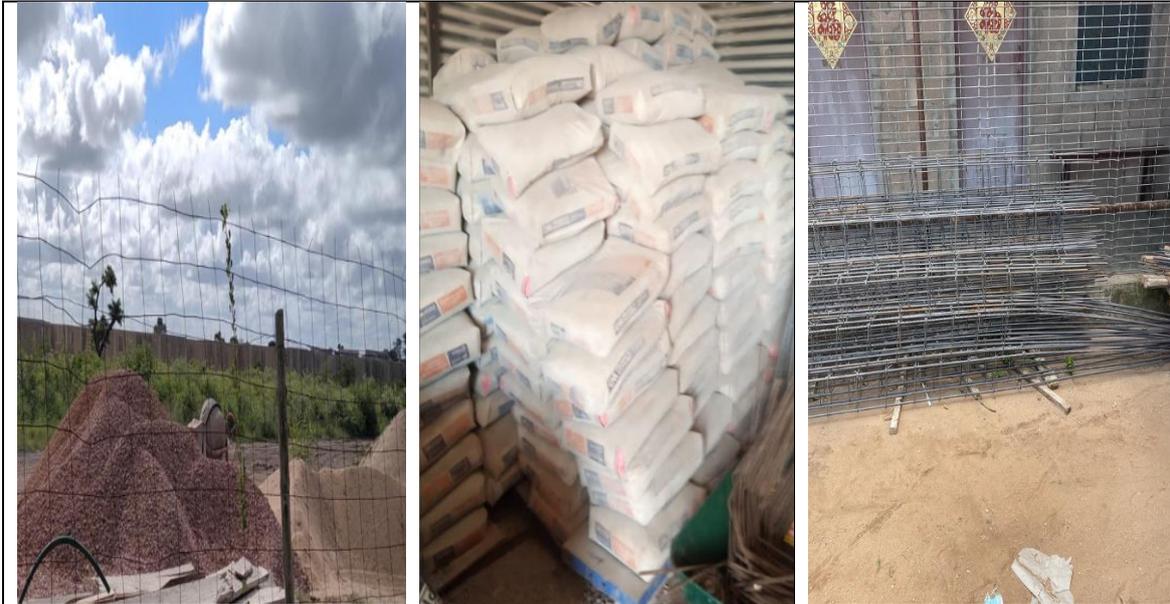
A areia e a brita foram guardadas ao ar livre por estes não serem de deterioráveis e eram colocados separados para evitar a mistura dos diferentes tipos e granulometrias. No caso dos sacos de cimento, eram colocados em ambiente seco, mas não se obedecia nenhuma regra de armazenamento.

Figura-19: Armazenamento de inertes, cimento e aço. (Fonte: autor)

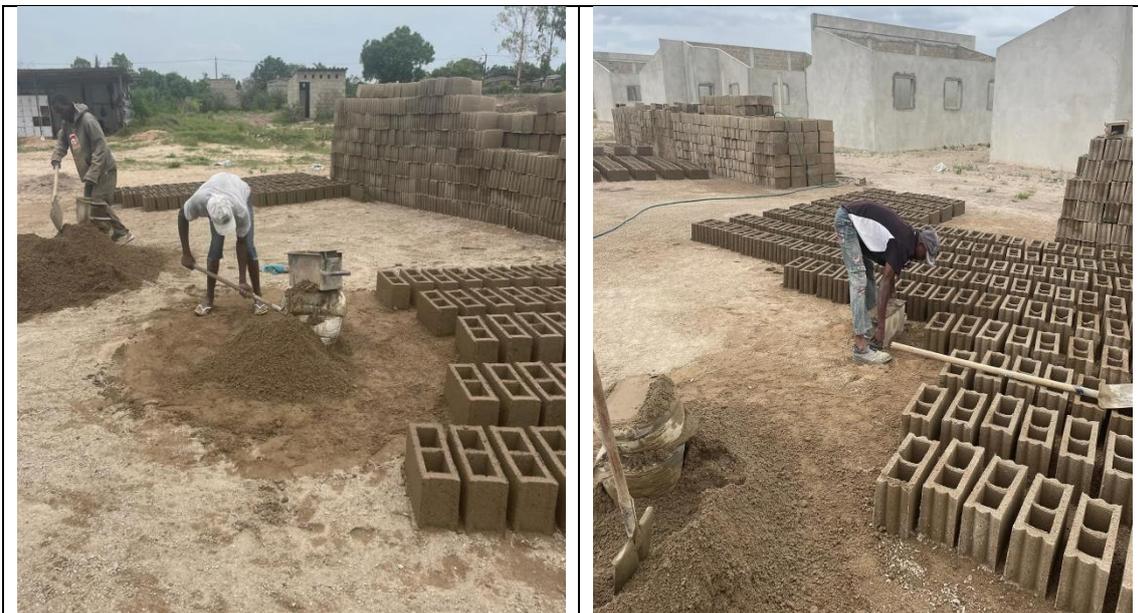
Os blocos eram produzidos manualmente e eram colocados em pilhas, mas se considerando uma altura não superior a 2 m.

Figura-20: Produção de blocos. (Fonte: autor)

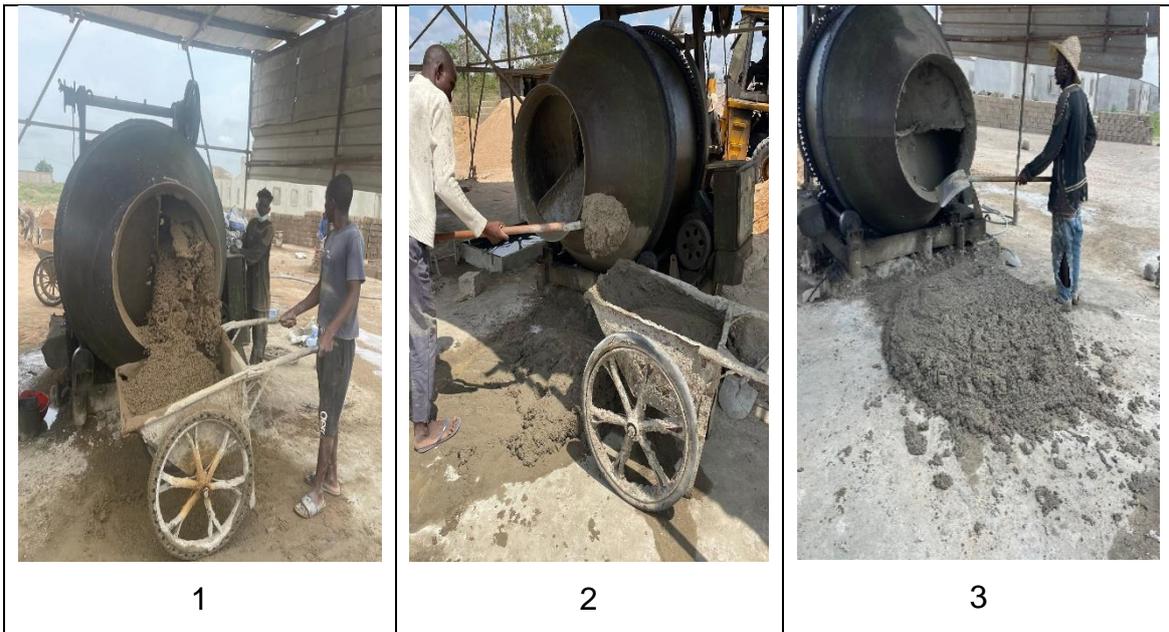
A argamassa e o betão eram produzidos in-situ por uma betoneira de tambor rotativo.

Figura-21: Produção de: 1-argamassa para blocos, 2-argamassa para assentamento de blocos e 3-betão. (Fonte: autor)

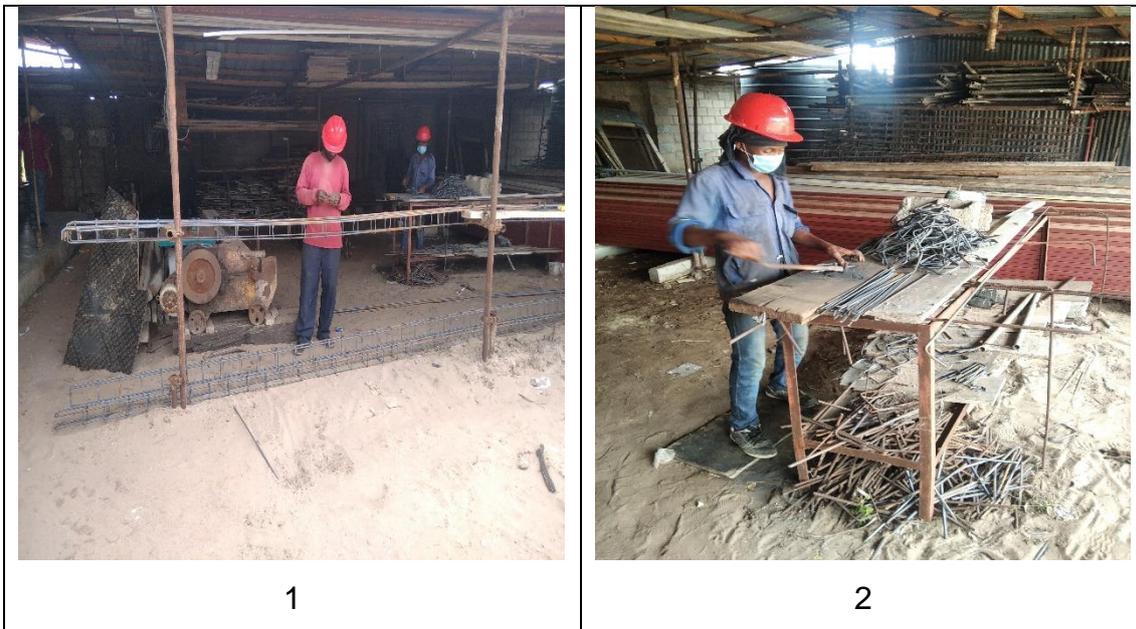
Os demais materiais eram armazenados na oficina do estaleiro, onde se preparavam as painéis e tábuas de madeira para cofragem, produção dos estribos e armação das armaduras de aço para vigas e pilares.

Figura-22: Produção de: 1- armadura para pilares e 2- estribos. (Fonte: autor)

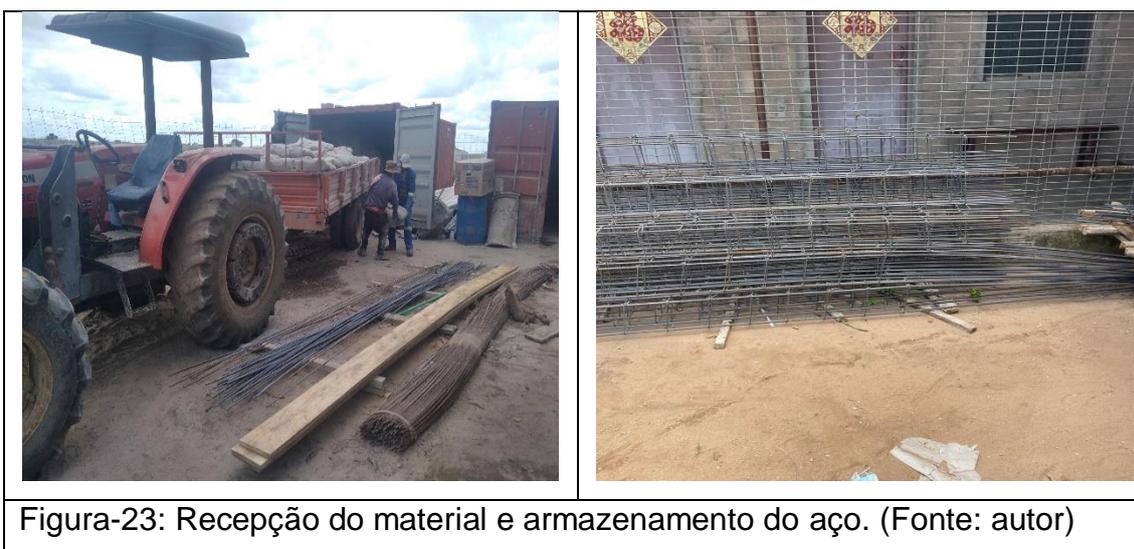
- A deposição foi feita sobre bases de madeiras para não entrar em contacto com a superfície ou substâncias que possam prejudicar quimicamente o aço, eventualmente, reduzindo a aderência com o betão.
- A superfície do aço deve estar livre de ferrugem solta e de substâncias prejudiciais que possam afectar desfavoravelmente a armadura, o betão ou a aderência entre ambos.

Figura-23: Recepção do material e armazenamento do aço. (Fonte: autor)

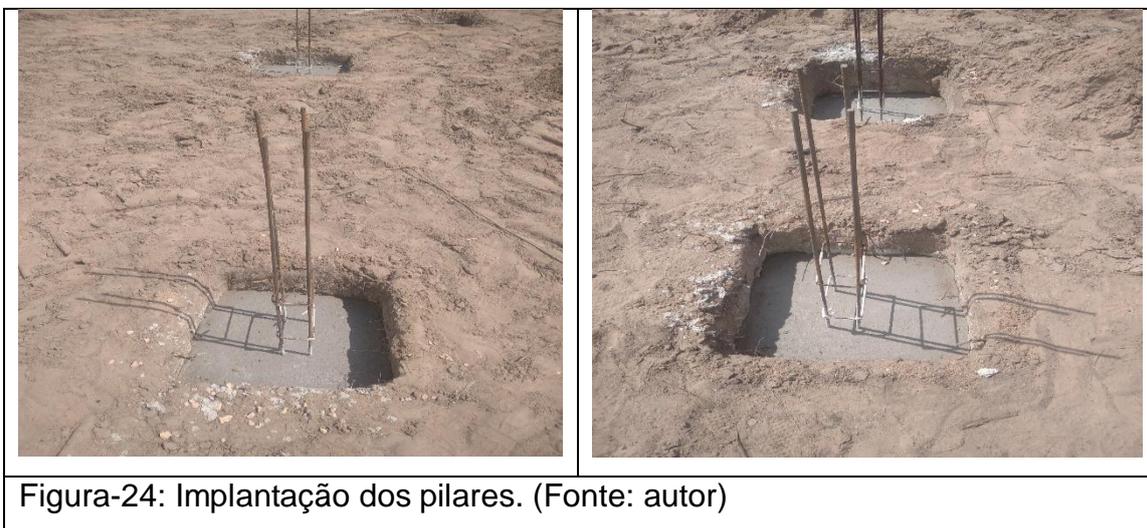
Figura-24: Implantação dos pilares. (Fonte: autor)

A verificação consistiu na realização de medições com o objectivo de certificar a geometria e as dimensões dos elementos verificados em obra correspondiam com o preconizado no projeto.

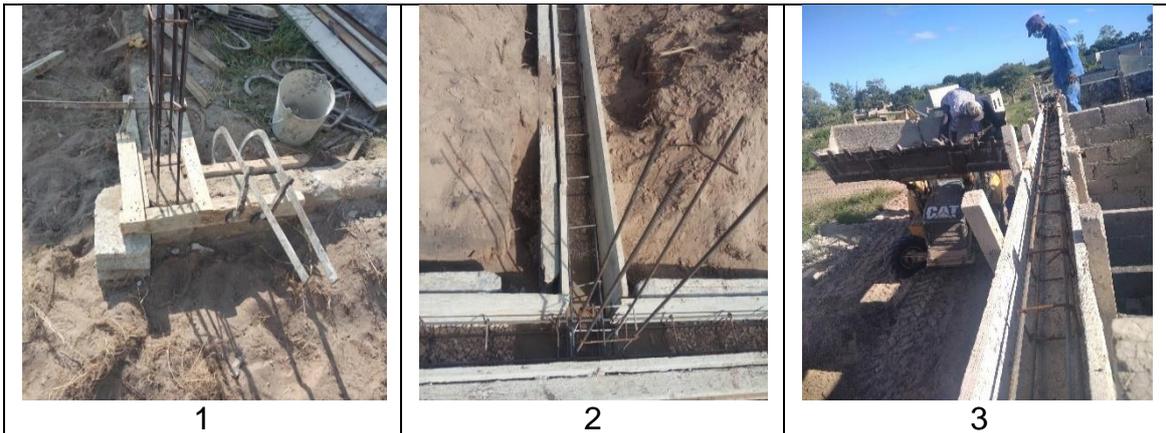
Imagem 25: 1-Amarração da armadura do pilar, 2-Colocação da armadura da viga de fundação e 3- Colocação da viga de coroamento. (Fonte: autor)

Através da realização de um controlo diário no local da obra, recorrendo a medições e observando o projecto relativo à execução dos elementos estruturais, verificou-se que o número de varões, bem como os seus diâmetros, espaçamentos e recobrimento correspondiam ao preconizado no projecto.

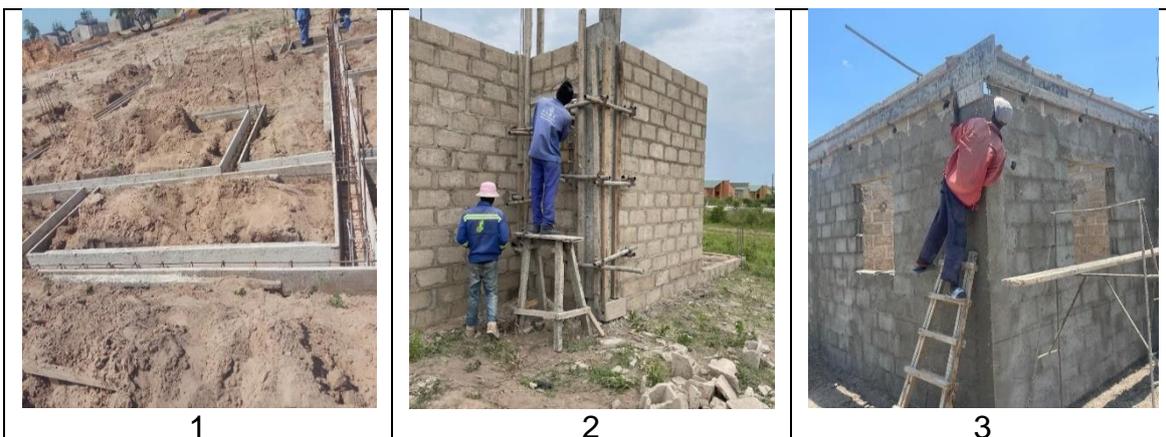
Imagem 26: 1-Cofragem da viga de fundação, 2-Cofragem do pilar e 3- Cofragem da viga de coroamento. (Fonte: autor)

Realizou-se a inspeção visual dos materiais usados para a realização da cofragem e verificou-se que os materiais se encontravam em boas condições embora com algumas arranhaduras e relativamente limpos, mas em conformidade para receber o betão.

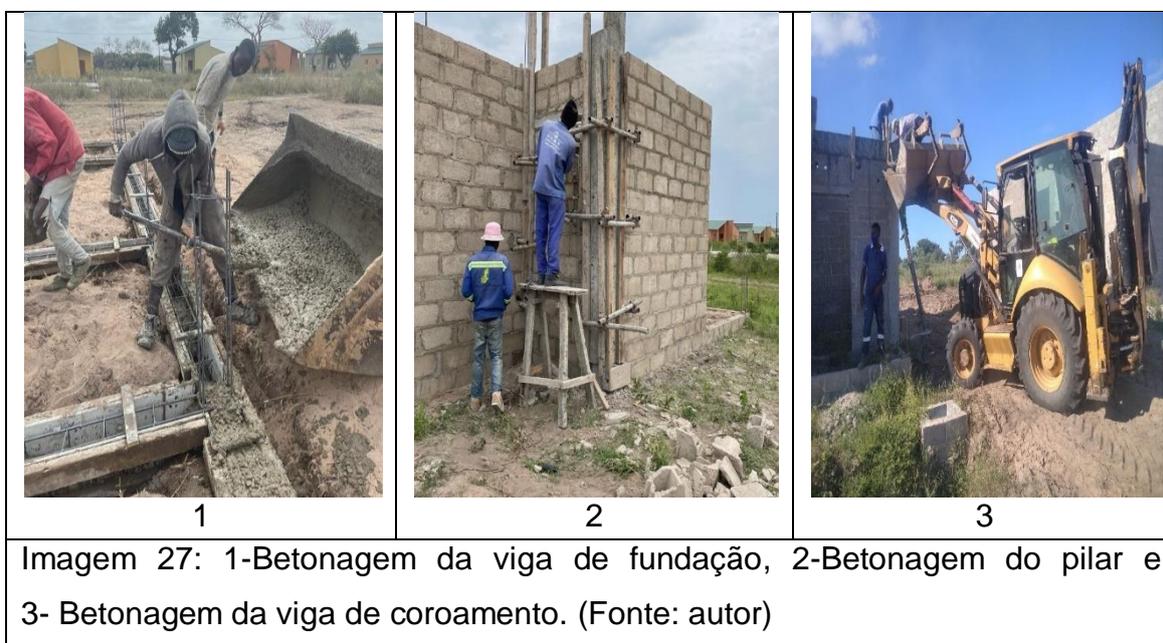
Durante o processo da betonagem dos elementos, verificou-se a espessura da betonagem bem como o recobrimento das armaduras, e de forma visual o nivelamento de superfícies dos elementos.

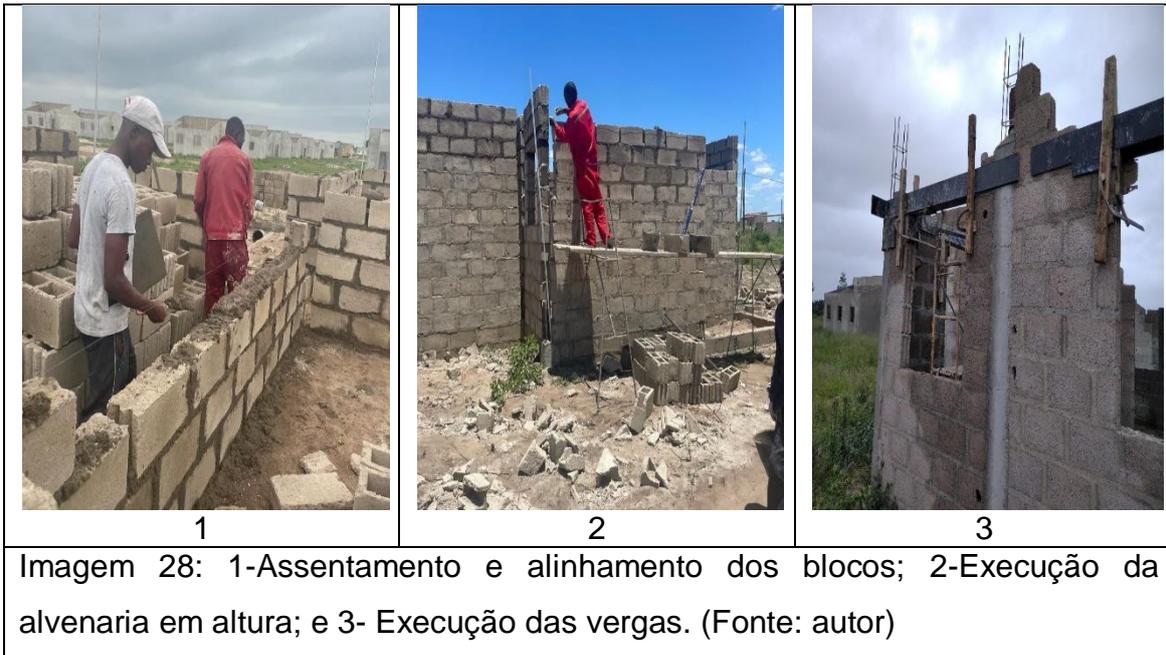
Observou-se o correcto assentamento dos blocos, com aplicação de argamassa tanto nas juntas horizontais como verticais, assim como a colocação das vergas (vãos das janelas e portas) para a colocação da alvenaria e execução de acordo com as boas regras de execução.

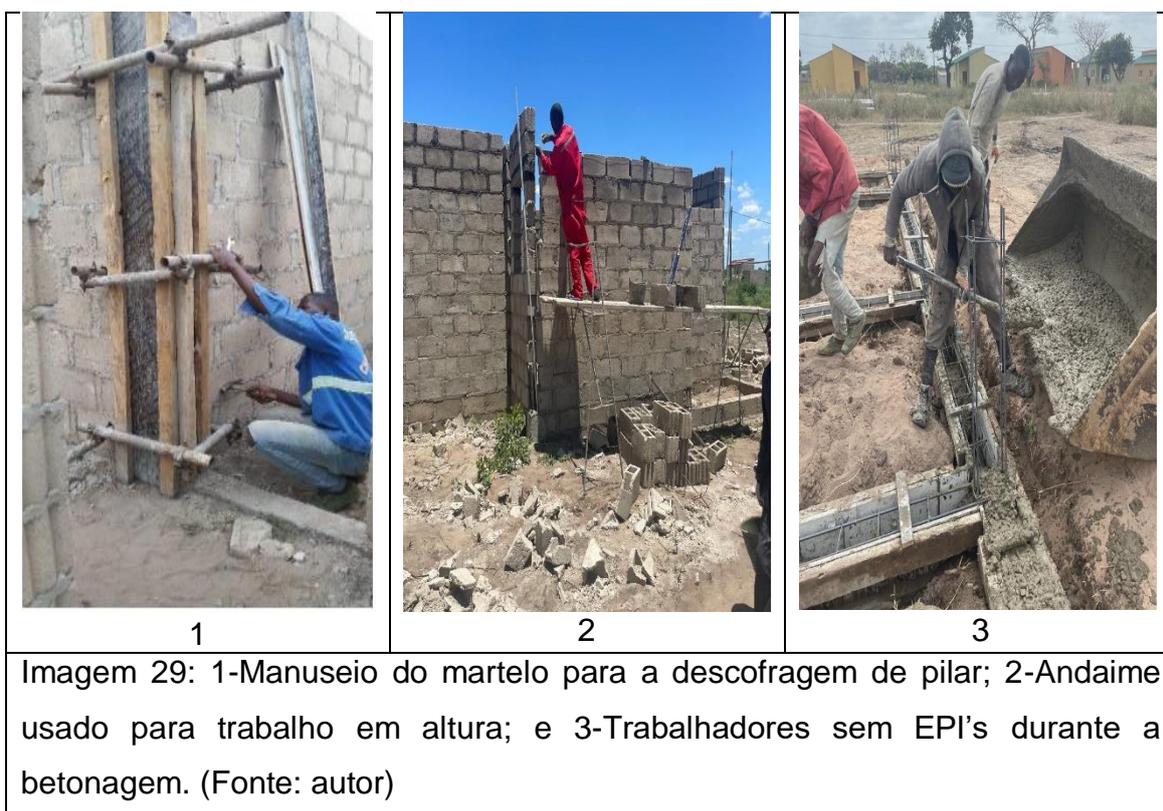
Ilustração fotográfica de algumas actividades

- a) No decurso dos trabalhos não foram registados acidentes e nem incidentes de trabalho graves, apenas algumas escoriações;
- b) Continuam com trabalhadores sem os devidos equipamentos de protecção individual (EPI's), o que os deixa em situação de vulnerabilidade em relação aos riscos relacionados com as actividades que desenvolvem;
- c) Alguns trabalhadores não usam máscaras de protecção ao se fazer presentes no sector de trabalho constipados, o que pode ser um factor de risco para a contaminação da Covid-19;
- d) Os trabalhos em altura são desenvolvidos em alto risco pois, o empreiteiro usa equipamento arcaico que não oferece a devida estabilidade e protecção aos trabalhadores em actividades em altura.
