UNIVERSIDADE EDUARDO MONDLANE  
FACULDADE DE ENGENHARIA  
DEPARTAMENTO DE ENGENHARIA CIVIL  
ENGENHARIA CIVIL

## **Relatório de Estágio Profissional**

Controle de Qualidade na Execução de Estruturas de  
Betão – (Lajes Fungiformes Maciças)

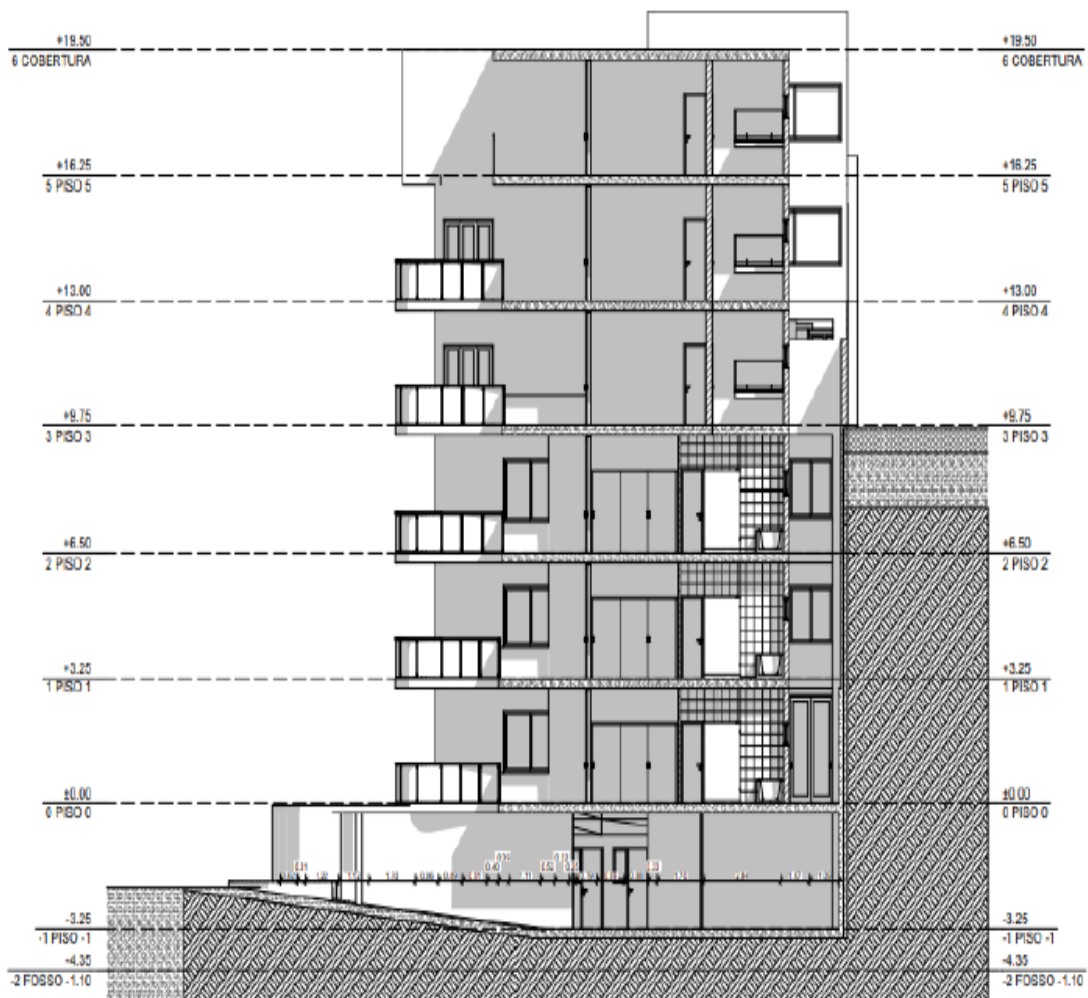
Figura 7: Modelo icônico arquitetônico, alçado lateral com as cotas de cada piso (fonte - arquivos do pessoal da fiscalização)

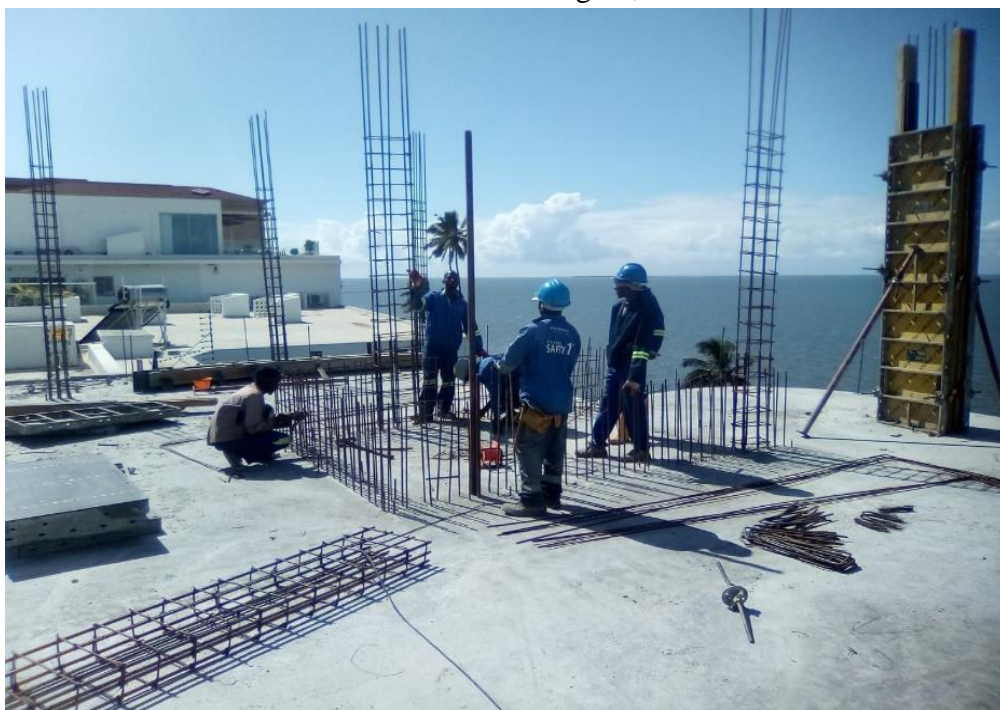
Colocação dos bloquetes para garantir o recobrimento (3,0cm), estes foram colocados por forma a manter a armadura afastada da cofragem;

Figura 9: Empalme e amarração das armaduras dos pilares(fonte – autor)

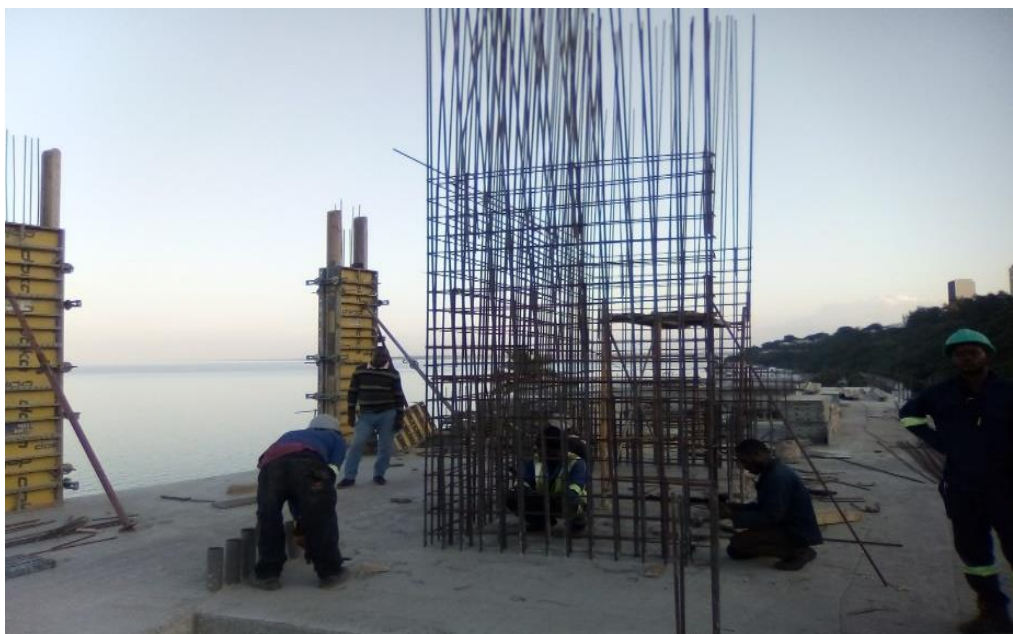
Figura 10: Empalme e amarração da armadura do núcleo do elevador (fonte - autor)

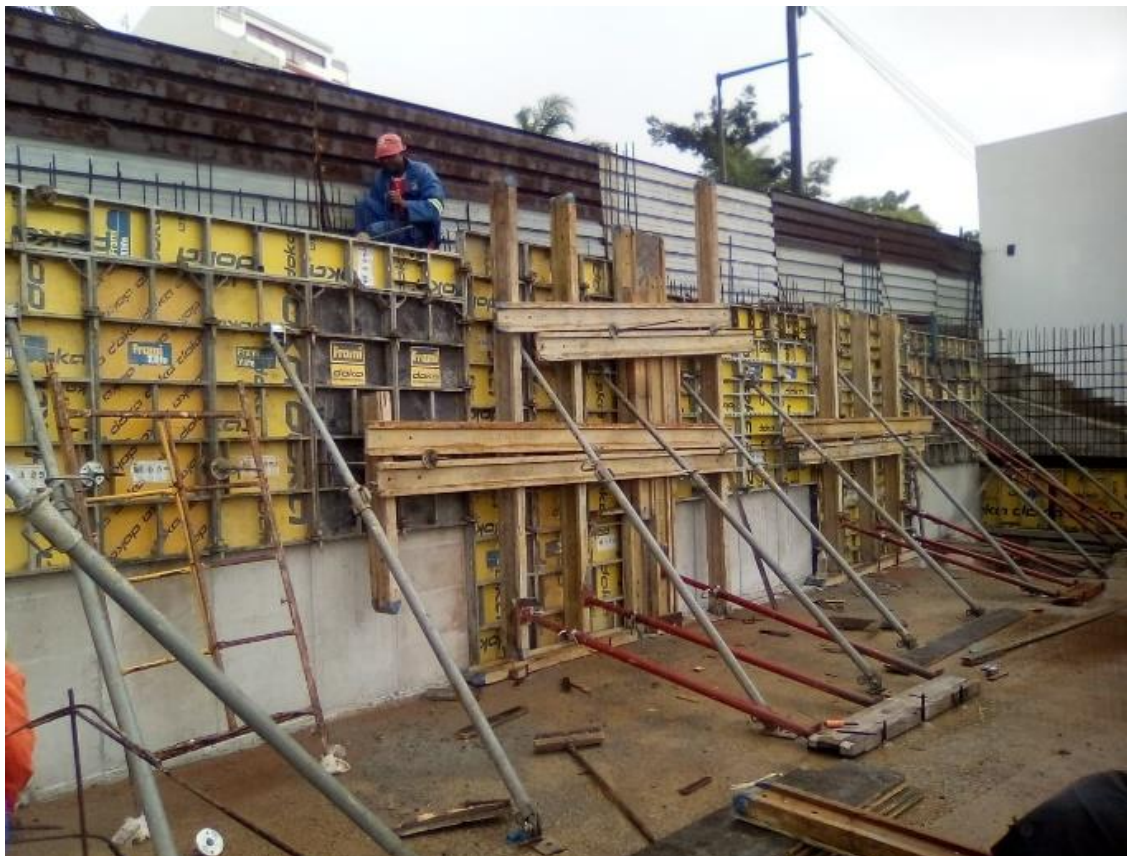
As zonas de maiores pressões do betão fresco contra a cofragem situam-se perto da base do pilar, enquanto na zona superior o seu efeito é quase nulo. Assim tomou-se o maior cuidado em reforçar a parte inferior da cofragem com barrotes mais próximos e, à medida que subia, afastou-se mais os barrotes.

Figura 11: Colocação de taipais e escoramento do muro (fonte - autor)

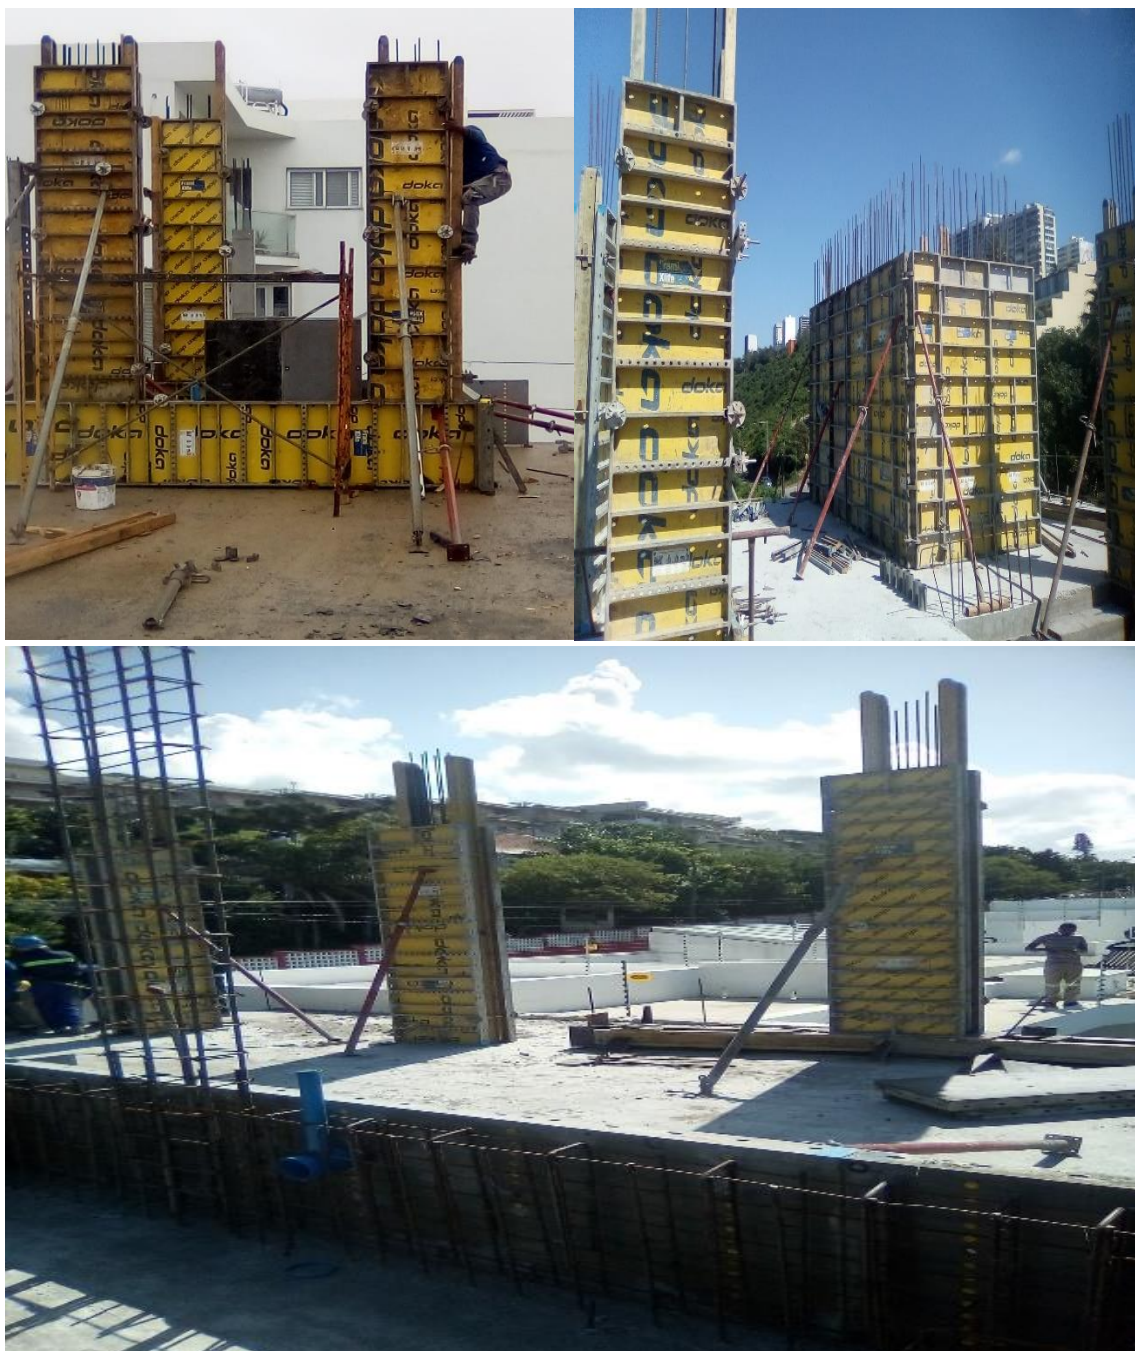
Figura 12: Cofragem de pilares, núcleo do elevador e piscinas ( fonte - autor)

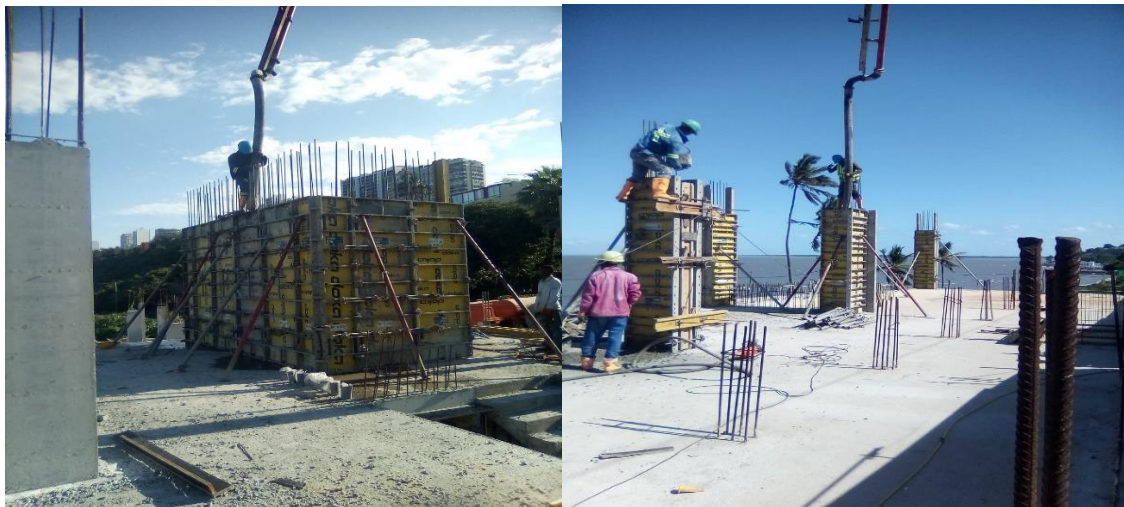
Nos pilares, a betonagem foi realizada em duas fases para evitar que as pressões hidrostáticas causassem a rotura das cofragens.

Figura 13: Betonagem dos elementos verticais com o auxílio de uma tromba da bomba de betão (fonte - autor)

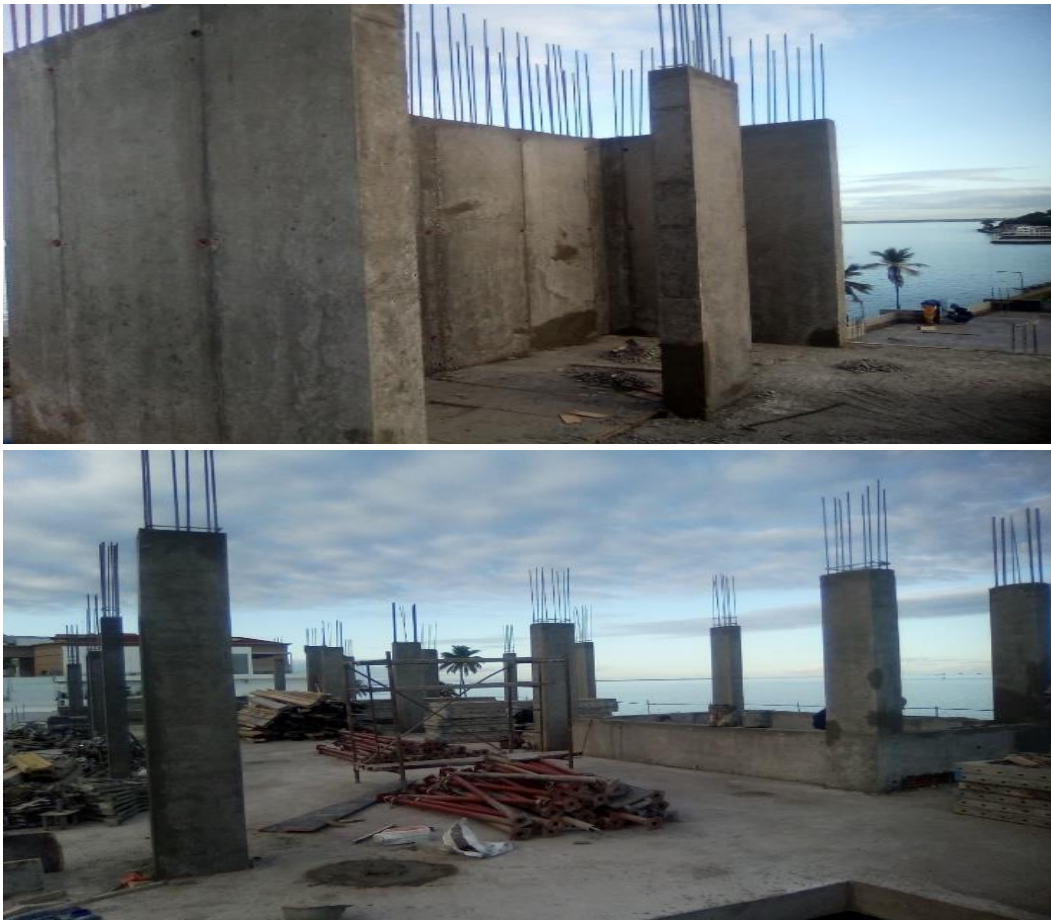
A desconfragem da caixa de elevador, dos pilares, muros e piscinas somente foi realizada após o betão ter adquirido resistência suficiente, para que fosse satisfeita a segurança em relação à rotura das peças desmoldadas. As operações de desmoldagem e descimbramento foram conduzidas de modo a que não se provocasse esforços inconvenientes, choques ou fortes vibrações.

Figura 14: Descofragem dos elementos verticais (fonte - autor)

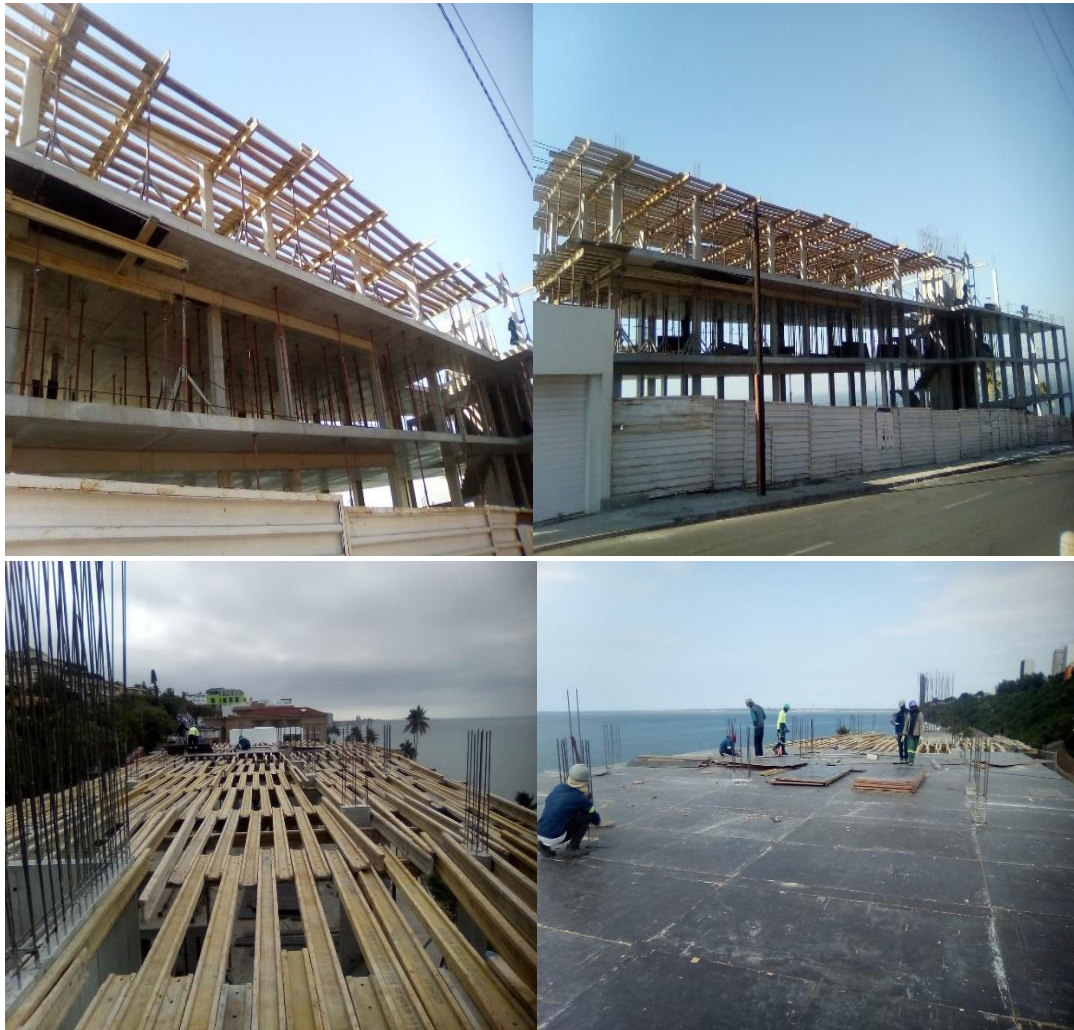
- Marcação da cota de nível do fundo da laje nos pilares e/ou paredes;
- Definição do local onde serão colocados os prumos;
- Colocação dos prumos com a altura correta;
- Colocação das longarinas (vigas principais) apoiadas nos topos dos prumos e respetivo nivelamento;
- Colocação de apoios intermédios;
- Colocação das carlingas sobre as longarinas;
- Assoalho das chapas de cofragem.

Figura 15: Colocação de prumos, vigotas principais e secundárias, e assoalho das chapas de cofragem sobre as vigotas (fonte - autor)

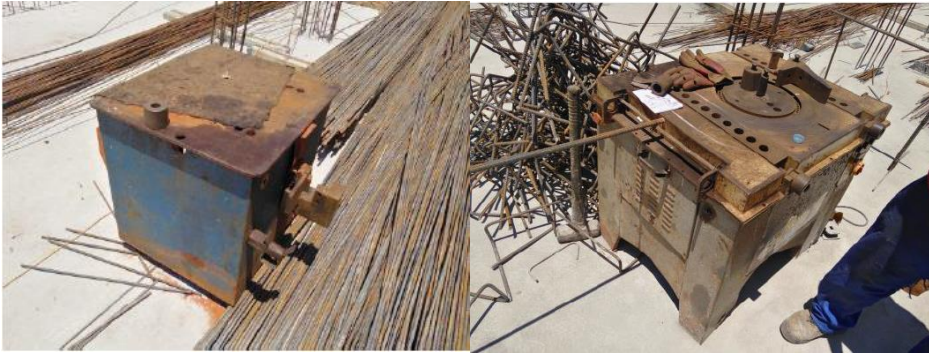
Figura 16: Máquina para moldar e dobrar o aço em obra (fonte - autor)

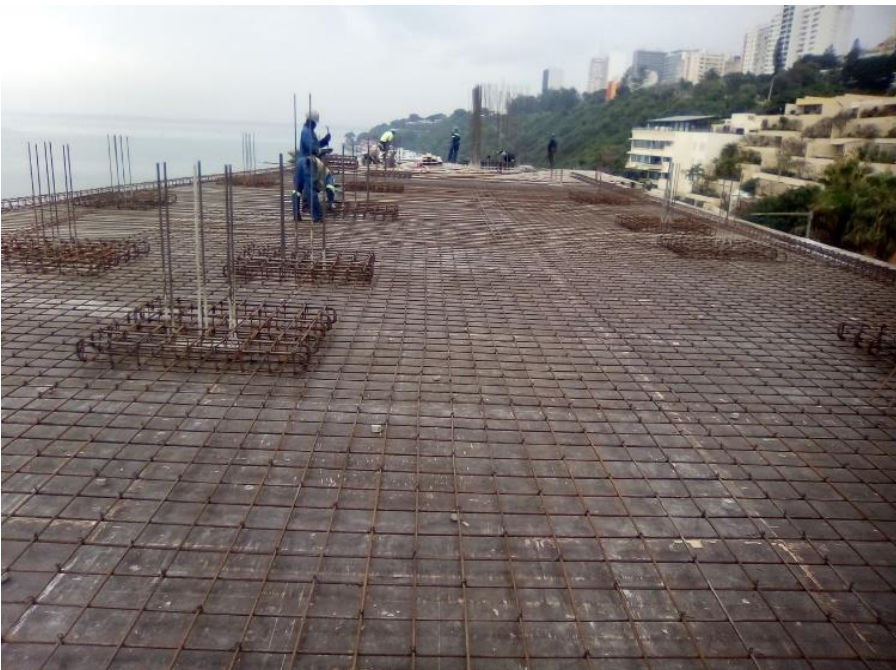
Como nem sempre em obra se consegue cumprir o que está definido no projeto, foi necessário proceder a algumas alterações in situ, nomeadamente o reforço em algumas zonas, conversão de armadura sendo que teve-se ocasiões em que havia falta de certas armaduras descritas no projeto.

Figura 17: Amarração da malha inferior da armadura e colocação da armadura de punçoamento (fonte - autor)

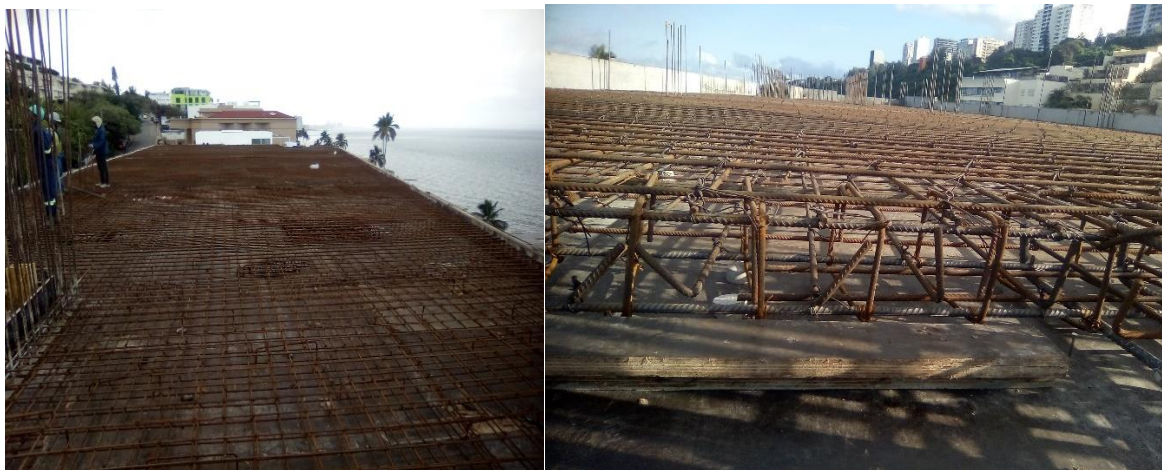
Figura 18: Amarração da malha superior da armadura (fonte - autor)

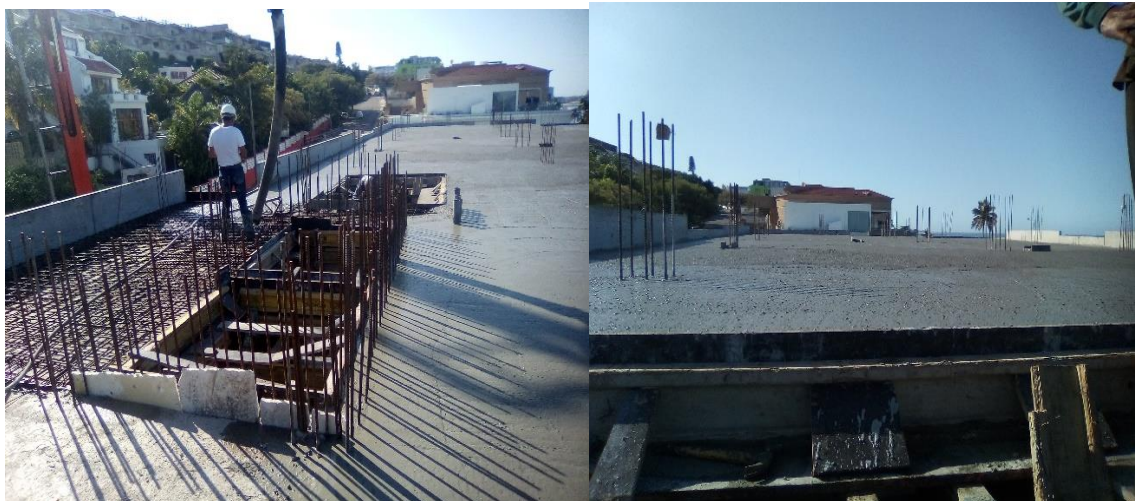
Enquanto o betão era colocado com auxílio de uma manga, um dos operários media a altura do betão à medida que os outros vibravam e alisavam a superfície. Teve de se garantir que o vazamento do betão não era feito de grandes alturas.

A vibração do betão era feita de modo a não provocar a segregação e feita com instrumentos próprios para o efeito. Durante este processo, houve um especial cuidado em não danificar as cofragens.

Figura 19: Betonagem da laje com o auxílio de uma bomba (fonte - autor)

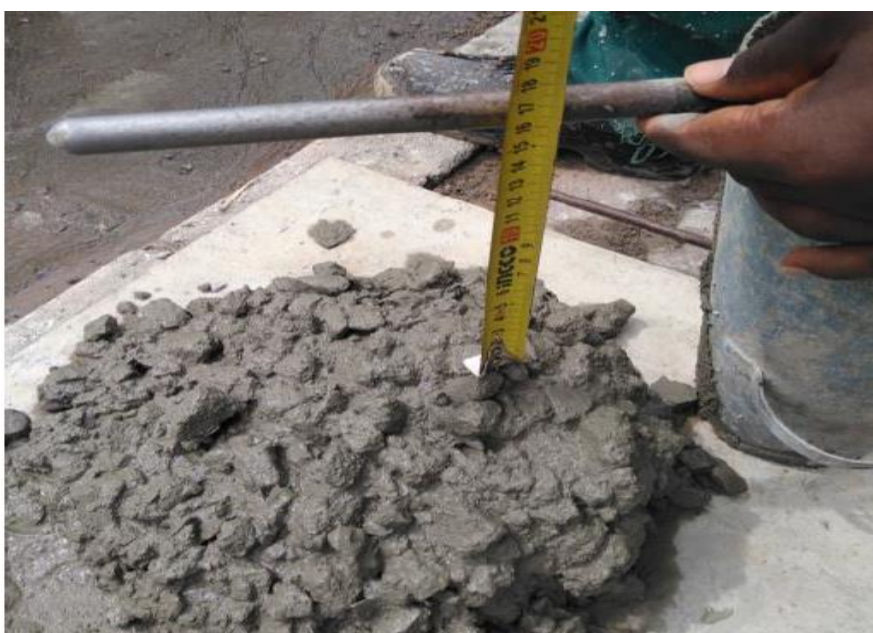
Um brusco aumento do abaixamento pode significar, por exemplo, que o teor de humidade do inerte aumentou inesperadamente; a diminuição no abaixamento, ou alteração no espectro do cone, podem ser devidas a uma variação inesperada na granulometria do inerte. As variações bruscas no abaixamento e no espectro do cone podem, portanto, fornecer avisos úteis ao pessoal que procede à amassadura.

Figura 20: Teste de slump (fonte - autor)

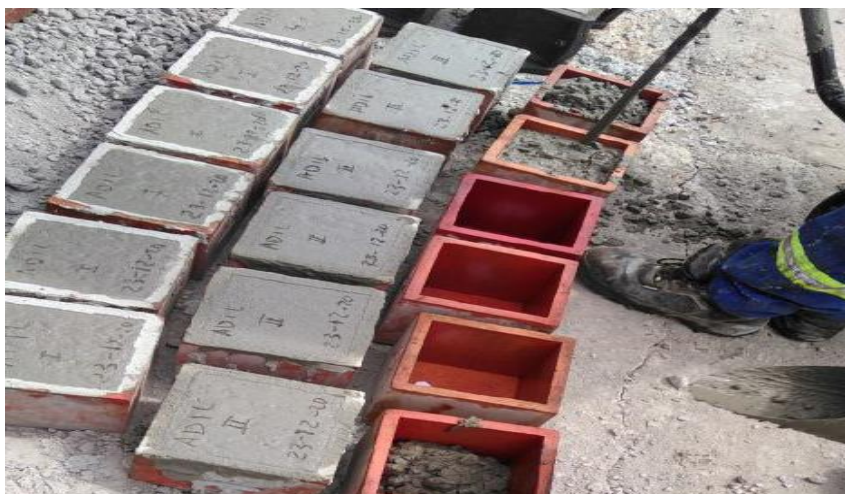
Assim, no caso da obra, a resistência à compressão foi determinada sobre moldes cúbicos de 15cm de aresta, mantidos em condições saturadas, aos 28 dias de idade.

Figura 21: Próvetes para o ensaio de compressão do betão (fonte - autor)

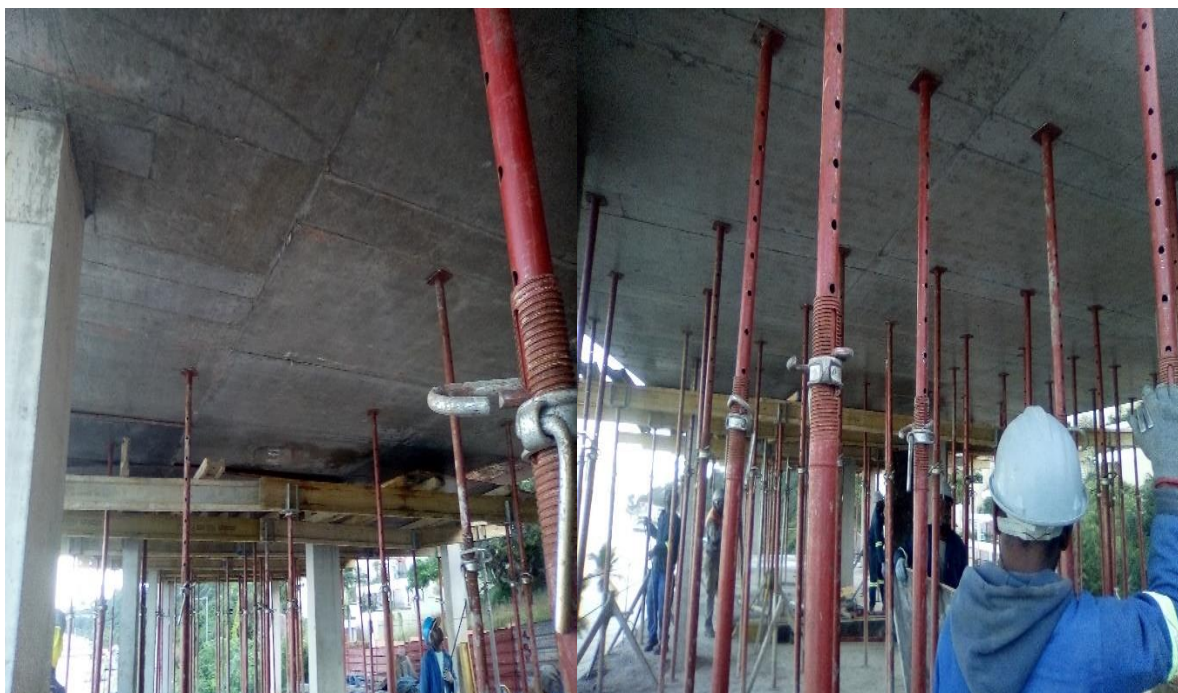
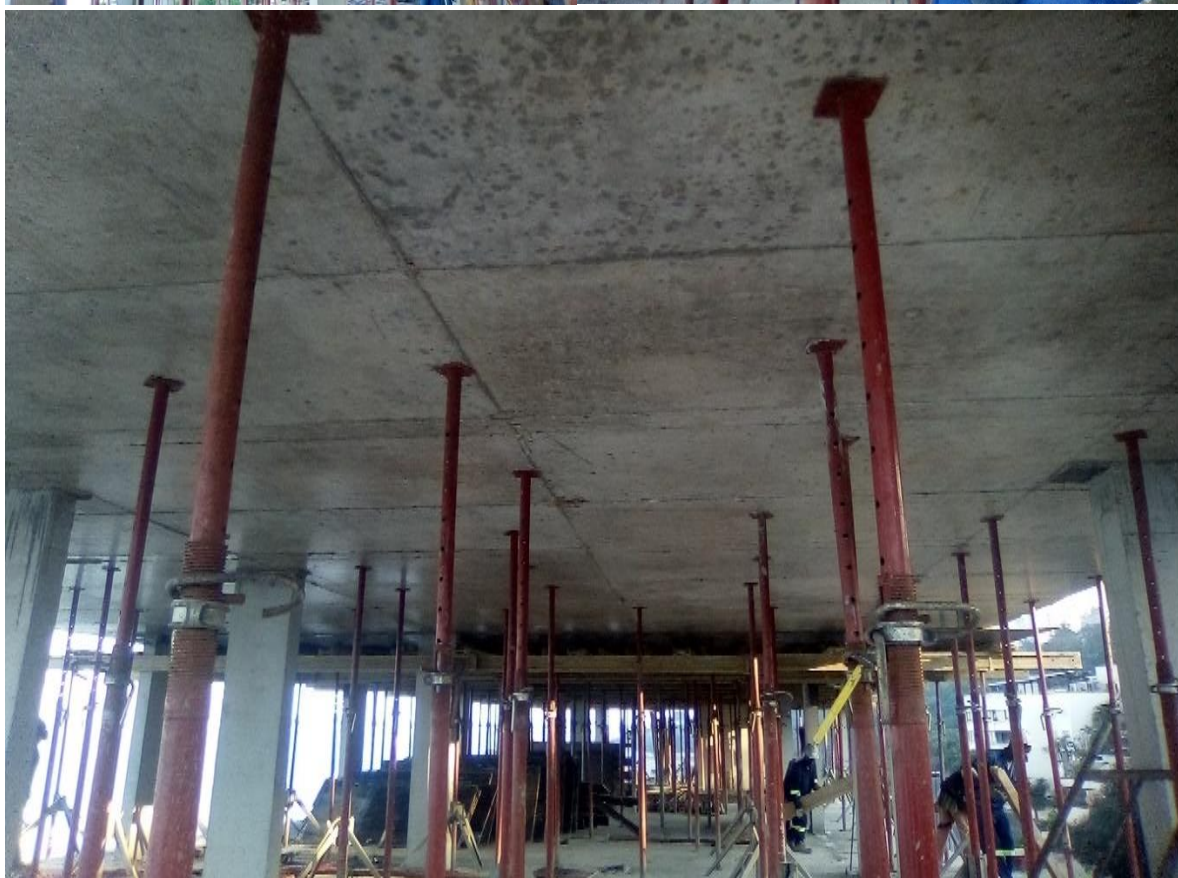
Figura 22: Descobragem e escoramento da laje (fonte - autor)

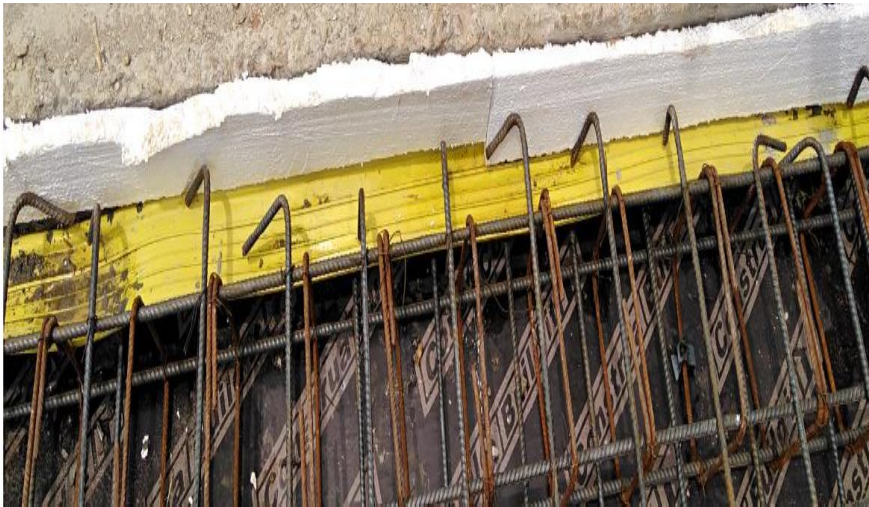
A colocação do *water bar* era uma atividade que era feita para garantir o estancamento de água nas juntas de dilatação. Para garantir essas juntas era aplicado o esferovite dilatação. O edifício possui dois blocos, sendo assim possui uma junta de dilatação tendo um comprimento superior a 30 metros.

Figura 23: Tratamento das juntas de dilatação (fonte - autor)

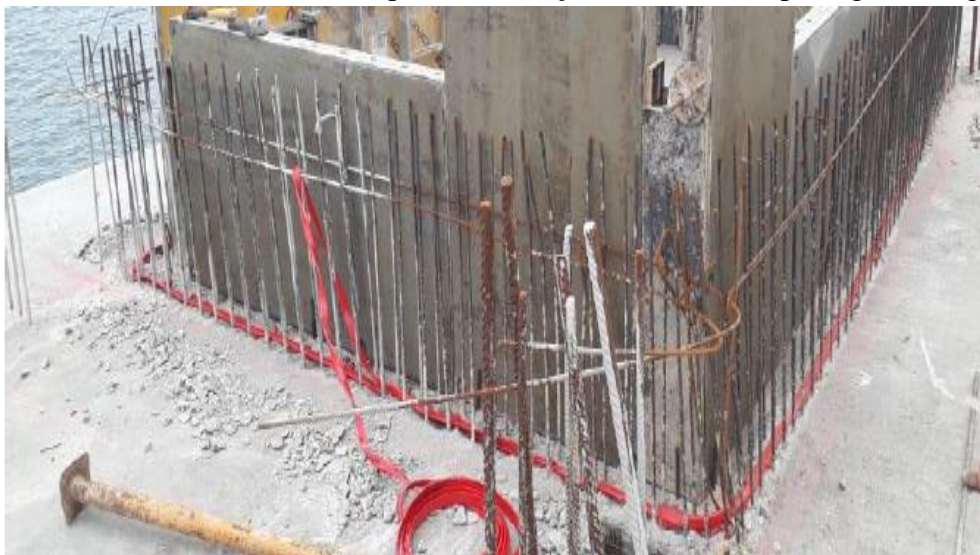
Para o caso das juntas de construção, em zonas onde pode haver infiltração de água, foi usado o cordão hidrófilo, este que tem a função de estancar a passagem de água.

Figura 24: Tratamento das piscinas para evitar infiltrações (fonte - autor)
