**FACULDADE DE ENGENHARIA  
DEPARTAMENTO DE ENGENHARIA CIVIL  
CURSO DE LICENCIATURA EM ENGENHARIA CIVIL  
RELATÓRIO DE ESTÁGIO PROFISSIONAL**

**ANÁLISE DA CAPACIDADE RESISTENTE RESIDUAL EM ESTRUTURAS DE  
BETÃO ARMADO - ESTUDO DE CASO**

Laboratório de Engenharia de Moçambique, IP (Av. De Moçambique Km 1.5 Maputo)

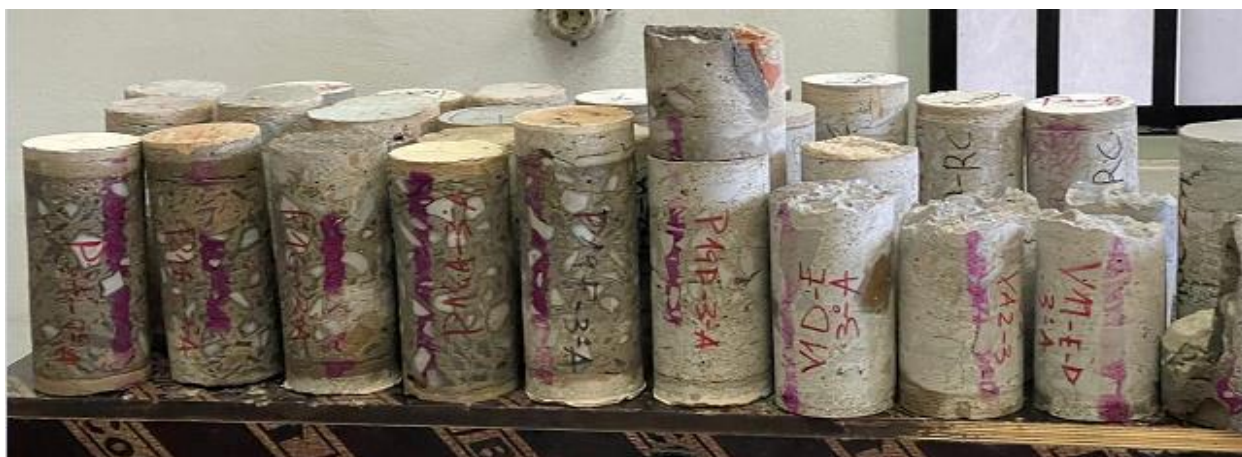
Figura 2: Teste de Carbonatação em carotes

A Carbonatação foi avaliada imediatamente após a extracção das carotes nos elementos estruturais, após a aplicação e reacção da fenolftaleína em carotes, prosseguiu-se à medição da profundidade de Carbonatação.

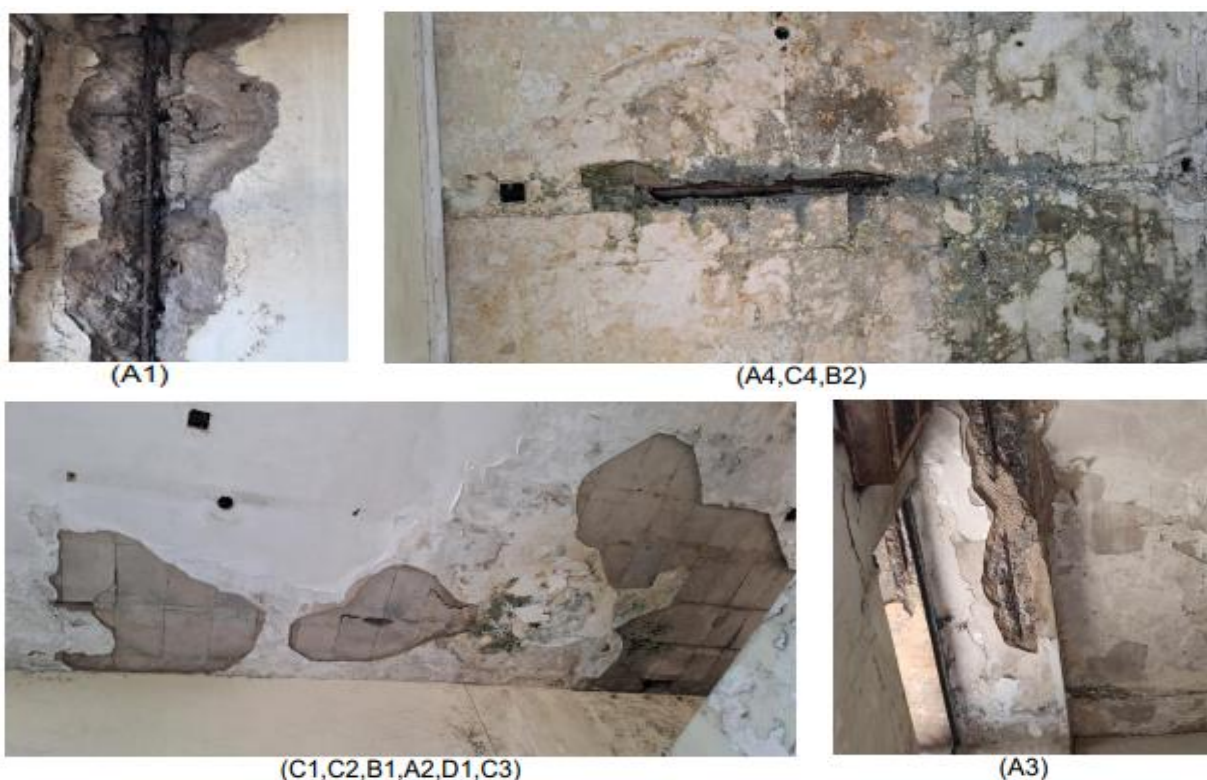
*Figura 6: Ilustração das patologias patentes no edifício*

Durante a inspecção visual, recorreu-se registo de imagens fotográficas, que retratam o estado actual do edifício em termos de patologias, foram registados também os diversos momentos de recolha de informações pertinentes para o estudo. Uma parte das fotografias registadas é apresentada a seguir, e o restante em anexo.

**Legenda:** A - Destacamento e corrosão de armadura  
 B - Mancha de infiltração  
 C - Desabamento do reboco  
 D - Desabamento de abobadilha

E - Fendas em paredes  
 F - Fendas em lajes  
 G - Eflorescência

- ♦ Para eventual reutilização do edifício devem ser levados a cabo trabalhos de reforço de alguns pilares e vigas;
- ♦ Será necessário tomar medidas que possam manter os pilares impermeáveis, para evitar ataque das armaduras por corrosão, visto que alguns destes apresentam uma profundidade de Carbonatação próxima ao recobrimento;
- ♦ Recomenda-se também o reforço de todas as lajes de espessura  $h=20\text{cm}$  (principalmente do terceiro andar);
- ♦ Antes da realização de trabalhos com vista a reutilização do edifício, recomenda-se que seja feita uma análise da viabilidade económica do impacto da reposição dos seguintes elementos: Caixilharia, Sistema de abastecimento, Sistema de recolha de águas residuais, bem como o tratamento das superfícies de paredes e pavimentos; esta avaliação, permitirá, melhor decidir sobre a recuperação ou demolição do edifício.

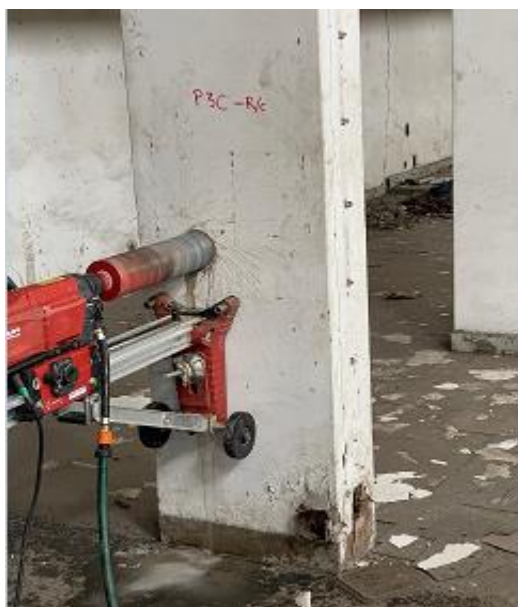
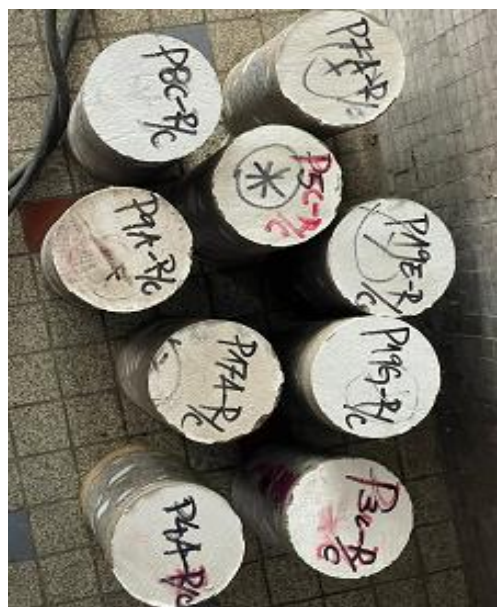
Figura 8: Extracção e codificação de carotes

As carotes extraídas no edifício, foram cuidadosamente corrigidas e submetidas ao ensaio de compressão em laboratório. As etapas do processo são ilustradas nas figuras a seguir:
