**Avaliação de riscos de exposição ocupacional no edifício da Faculdade de Letras e
Ciências Sociais no Campus principal da UEM - Maputo (2023 - 2024)**

Monografia apresentada ao Departamento de Educação em Ciências Naturais e Matemática
como requisito final para a obtenção do grau de Licenciatura em Educação Ambiental

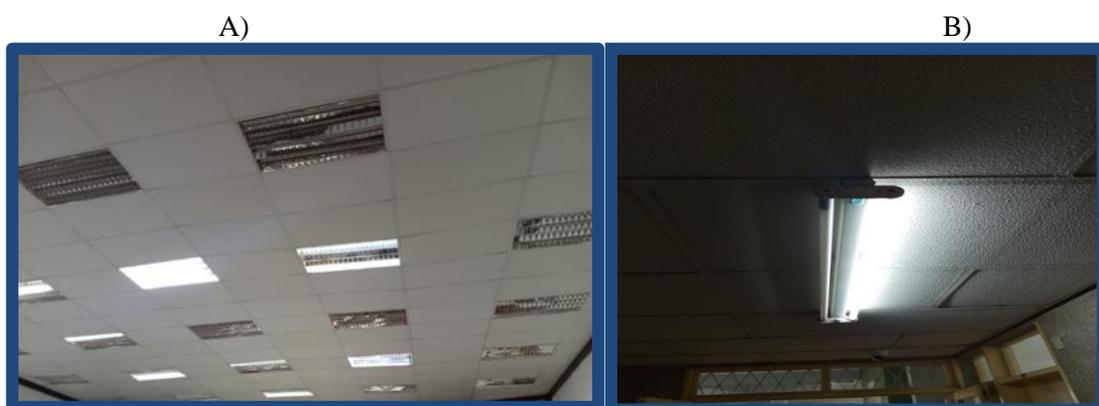
Apesar de a maioria ter afirmado que a iluminação nos corredores é boa e todos terem dito que em salas de aulas a iluminação é adequada, a observação feita pelo pesquisador, revelou uma situação diferente. Verificou-se lâmpadas fundidas no 1º e 2º andar, distribuídas em 3 salas de aulas, 2 anfiteatros e 1 corredor. Das 16 em uso, 4 estão fundidas na sala 205, ao passo que, a sala 209 tem 18, das quais, 6 estão fundidas, a sala 234B com 20, sendo 8 fundidas, no corredor do rés-do-chão, que está entre os sanitários e o anfiteatro 1501, das 2 lâmpadas existentes, uma está fundida, o anfiteatro 1501 com 40 lâmpadas, sendo 14 fundidas e o anfiteatro 3001 com 36, das quais 19 estão fundidas (Vide figura 3).

Figura 3: A) Iluminação deficiente no anfiteatro 3001; B) Iluminação deficiente no corredor e anfiteatro 1501 (Fonte: Autor do trabalho)

Essa situação, impacta directamente a segurança e a saúde dos utentes, como afirma Silva (2016), a iluminação inadequada pode causar desconforto visual, dores de cabeça, tonturas e desconcentração, prejudicando a eficiência e o bem-estar dos utentes.

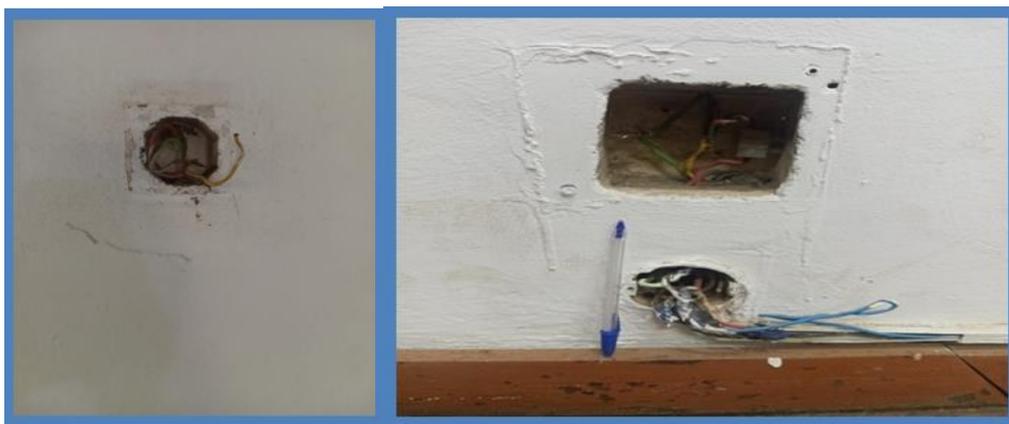
Figura 4: A) *Fios expostos na sala 234B;* B) *Fios expostos no corredor do 1º andar* (Fonte: Autor do trabalho)

A confirmação de fios soltos ou sem isolamento nas salas de aula e corredores, é um indicador claro de que as condições de segurança eléctrica precisam ser urgentemente abordadas. Isso reflecte uma falha significativa na manutenção das instalações eléctricas,

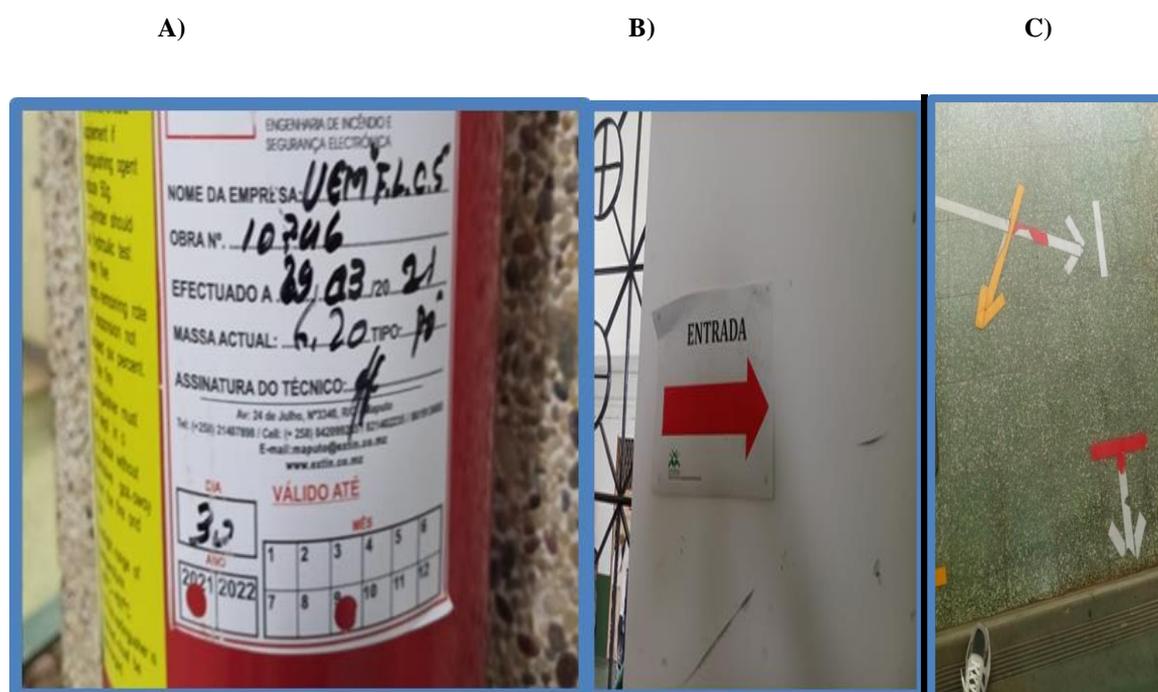
Portanto, a discrepância entre a percepção dos utentes e a necessidade de garantir que todos os equipamentos de combate a incêndio estejam em óptimas condições, é um sinal claro de que acções correctivas devem ser imediatamente implementadas. É fundamental realizar uma avaliação técnica completa dos sistemas de combate a incêndio, executar manutenção e testes regulares, e assegurar que os utentes estejam cientes da funcionalidade e do estado dos equipamentos. É importante que a administração do edifício tome medidas para melhorar a manutenção e a visibilidade dos equipamentos de combate a incêndio (Vide figura 5).

Figura 5: A) Extintor vencido no corredor principal do 1º andar; B) Sinal de orientação inadequado na escada e C) Sinais de orientação gastos no 2º andar (Fonte: Autor do trabalho)

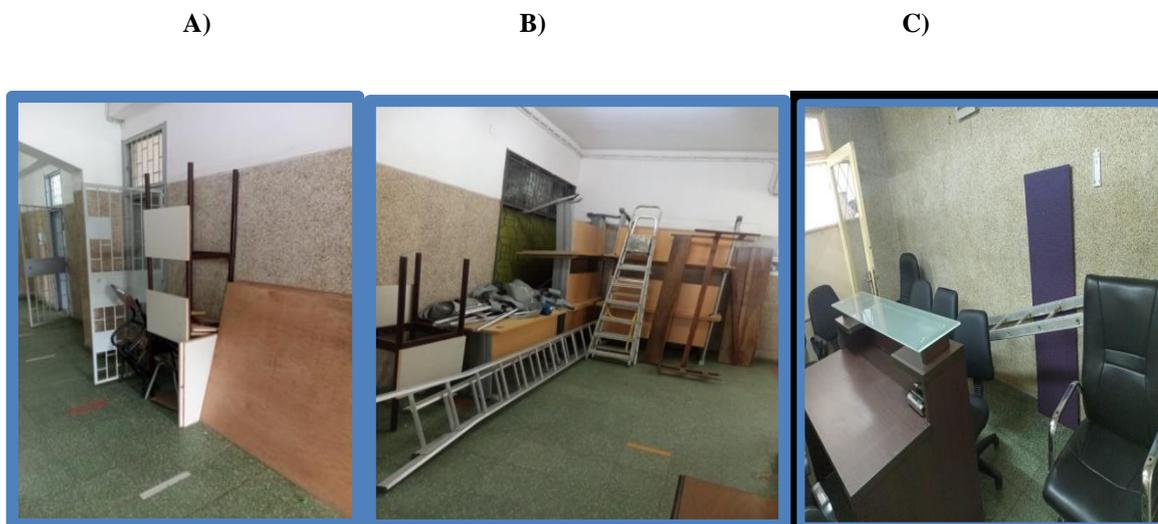
se a obstrução dos corredores pelas grades das salas de aulas e gabinetes. Verificou-se 10 grades nos corredores, sendo 7 no 1º andar e 3 no 2º andar, e obstrução dos corredores por matérias salientes (carteiras, cadeiras, mesas, escadas móveis entre outros), que dificultam livre circulação dos utentes, expondo a risco de lesões e ferimentos (Vide figura 6).

Figura 6: A) Obstrução do corredor principal do 1º andar; B) Obstrução do corredor do 2º andar e C) Obstrução do corredor principal do rés-do-chão (Fonte: Autor do trabalho)

Segundo Rui (2013), a obstrução dos corredores pode criar sérios riscos para a segurança e dificultar a saída rápida em casos de emergência, conforme ilustra a tabela 6. A predominância de respostas negativas, indica que a maioria dos utentes percebe os corredores como obstruídos, o que representa um risco significativo de acidentes, especialmente quedas e colisões. No entanto, as observações directas feitas, mostraram uma situação mais crítica do que a percebida pelos utentes. Isso sugere que os utentes podem estar subestimando ou não reconhecendo plenamente os riscos presentes nos corredores. Segundo Reason (2000), a familiaridade com o ambiente pode levar à complacência, onde os utentes do edifício deixam de notar perigos que estão continuamente presentes, uma situação que pode ser descrita como "normalização do desvio". A discrepância entre a percepção dos utentes e as observações feitas, aponta para uma necessidade urgente de reavaliação e reeducação quanto aos riscos ocupacionais. Como salientam Neal e Griffin (2006), a conscientização dos trabalhadores sobre os riscos ambientais é fundamental para a prevenção de acidentes. Essa disparidade de percepção destaca a importância de reforçar programas de treinamento e conscientização sobre segurança no ambiente de trabalho. Tanto que quando questionados se “*cada ferramenta do trabalho, como escadas, baldes, vassouras e carteiras estragadas, possuem um local apropriado de arrumação?*” a maioria afirmou

Portanto, a administração da FLCS, deve priorizar a inspecção regular e a manutenção dos corredores, garantindo que estes estejam sempre livres de quaisquer materiais que possam causar acidentes, armazenar materiais salientes em lugares adequados, treinamento em armazenagem. Ainda na segurança estrutural. Quando questionados se “*as paredes apresentam-se livre de fracturas?*” todos representando (100%) responderam que “Não”. Realmente notou-se fracturas nas paredes do edifício, o que impacta directamente na segurança dos utentes, o que foi observado como uma preocupação, visto que a presença de estruturas instáveis pode representar um sério perigo para os utentes, especialmente em situações de terramoto ou outras emergências que possam comprometer a integridade estrutural do edifício, o que se observa na tabela 6. Quanto ao piso molhado, quando questionados se “*considera o piso húmido e escorregadio?*” dos 30 utentes, 10 representando 33,3% consideram o piso húmido e escorregadio. Em contraste, 20 utentes, ou seja, 66,7% não percebem dessa forma. Em contraste com o parecer da maioria, a observação directa identificou pisos molhados nos sanitários masculinos do rés-do-chão (Vide figura 7).

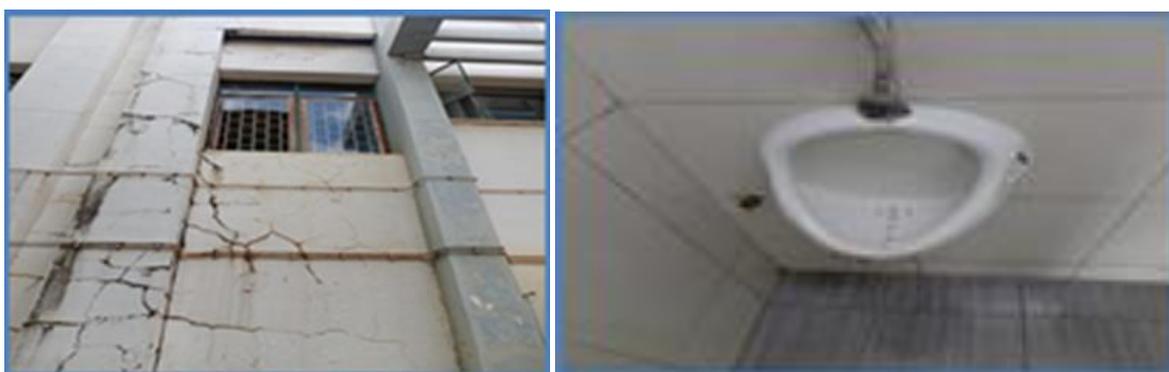
Quanto ao piso molhado e escorregadio, obteve-se uma valorização de “Risco moderado”. Relativamente as paredes fracturadas, a observação revelou 17 inconformidades e com valorização de “Risco muito alto” conforme a tabela 7, o piso não deve ser utilizado molhado, também acrescenta que os elementos e equipamentos salientes, não devem propiciar situações perigosas. Contudo, a realidade encontrada no edifício, não responde aos critérios acima exigidos (Figuras 6, 7 e 8). Ainda na segurança estrutural, são apresentados riscos ergonómicos.

Figura 7: A) Parede fracturada; B) Piso molhado no sanitário masculino do rés-do-chão (Fonte: Autor do trabalho)

Para esse problema, é crucial que a administração do edifício considere a revisão das condições dos pisos nos corredores. Isso pode incluir a aplicação de revestimentos antiderrapantes, a realização de inspecções regulares para identificar e corrigir problemas de humidade. Além disso, a conscientização dos utentes sobre as medidas de segurança e a

preventivas e correctivas específicas, como uso de tapetes antiderrapantes para reduzir o risco de escorregões. A segurança dos utentes em áreas propensas a humidade, deve ser uma prioridade, considerando que esses pisos apresentam um risco elevado de acidentes se não forem adequadamente tratados. A formação e conscientização contínua dos utentes, também desempenham um papel importante na prevenção de acidentes relacionados a pisos escorregadios. Garantir que todos estejam informados sobre os procedimentos e as práticas recomendadas para manter a segurança, pode contribuir para um ambiente mais seguro e reduzir a incidência de acidentes.

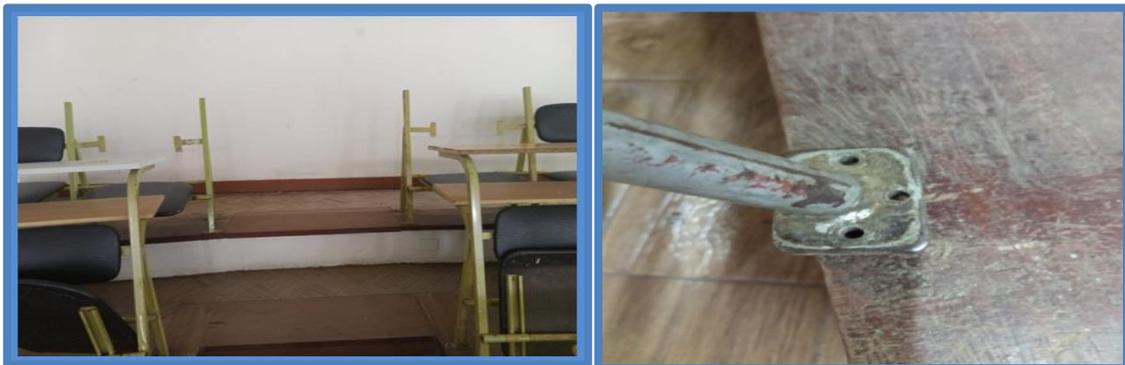
Figura 8: A) Cadeiras defeituosas no anfiteatro 1501; B) Carteira com parafusos totalmente soltos no anfiteatro 3001 (Fonte: Autor do trabalho)

Essa discrepância sugere uma percepção inadequada dos utentes quanto às condições ergonómicas dos mobiliários. A ergonomia, conforme aponta Grandjean (1998), é fundamental para garantir o bem-estar e a produtividade dos trabalhadores, e a falta de adequação pode levar a problemas de saúde a longo prazo. A percepção dos utentes de que os mobiliários são adequados, pode estar relacionada à habituação às condições subótimas, um fenómeno descrito por Reason (2000), como "normalização do desvio", onde os indivíduos se adaptam a condições de trabalho inadequadas e passam a considerá-las normais. Para o nosso objecto de estudo, essa diferença entre a percepção dos utentes e a realidade observada, sublinha a necessidade de uma avaliação ergonómica mais rigorosa. Os

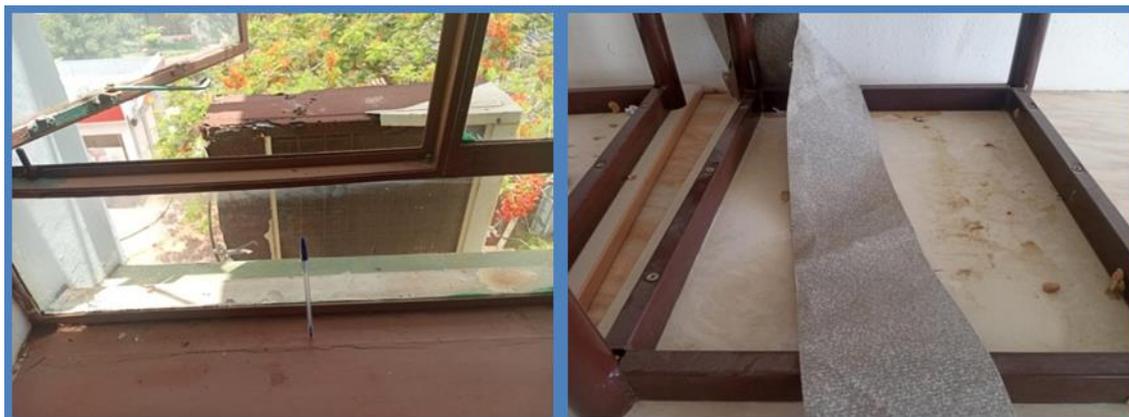
Figura 9: A) Vidros empoeirados na sala 317; B) Secretária totalmente empoeirada na sala 300
(Fonte: Autor do trabalho)

O estudo de Spector (2008), enfatiza que a ordem e a organização no ambiente de trabalho, têm um impacto directo na segurança dos trabalhadores, a ausência de uma rotina de limpeza, pode levar ao acúmulo de resíduos e a condições que favorecem a proliferação de microrganismos, afectando a saúde dos utentes. A percepção de que apenas pouco mais da metade dos utentes reconhece uma prática organizada de limpeza, sugere que a gestão do ambiente pode ter lacunas significativas. Isso pode reflectir uma falta de consistência na aplicação das normas de limpeza. A diferença nas percepções entre os utentes, pode reflectir a necessidade de um maior esclarecimento e consistência -na aplicação das práticas de limpeza. A criação e a comunicação de um plano de limpeza mais rigoroso e a sua implementação consistente, são acções que podem ajudar a garantir que todos os espaços sejam mantidos em condições seguras e saudáveis.

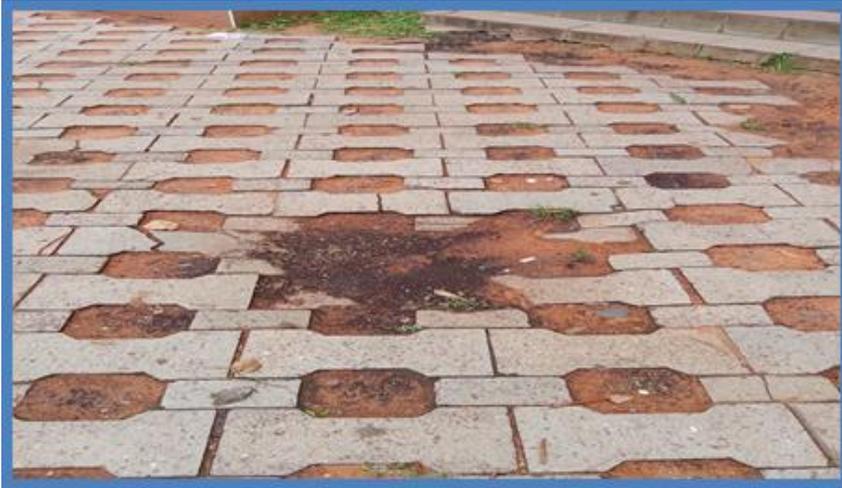
Apêndice: Piso esburacado no pátio da FLCS
