UNIVERSIDADE EDUARDO MONDLANE

RELATÓRIO DE ESTÁGIO PROFISSIONAL

**REABILITAÇÃO DAS FACHADAS E DO SISTEMA DE
BOMBAGEM DO EDIFÍCIO DOS BLOCOS 20 E 25 DAS
TORRES VERMELHAS DO BANCO DE MOÇAMBIQUE
NA CIDADE DE MAPUTO**

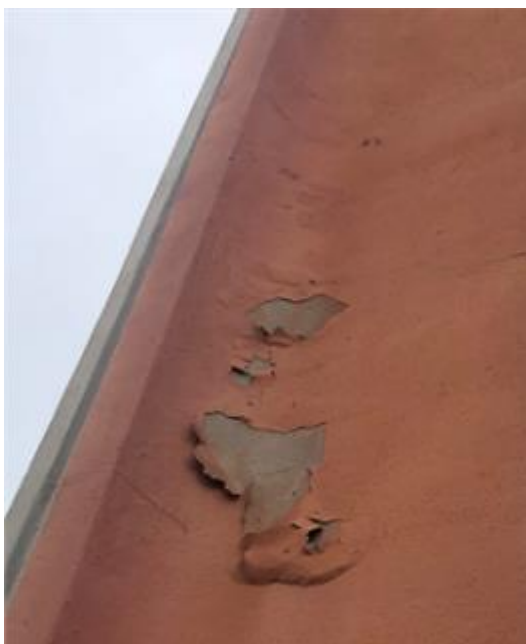
Caracteriza-se pelo destacamento da película de tinta. Geralmente é causado pela existência de quantidade excessiva de pó na superfície antes da execução da pintura. Este pó pode ser decorrente de uma superfície de reboco mal preparada ou repintura sobre camada muito antiga de tinta calcinada ou mesmo a pintura sobre caliação. A aplicação de tinta pouco diluída pode gerar este problema também. O descascamento pode ser causado pela presença de umidade na superfície, o que pode ser notado analisando o local descascado e verificando se está húmido molhado. (SHERWIN-WILLIAMS, 2016)

Figura 1. Descasque da pintura.

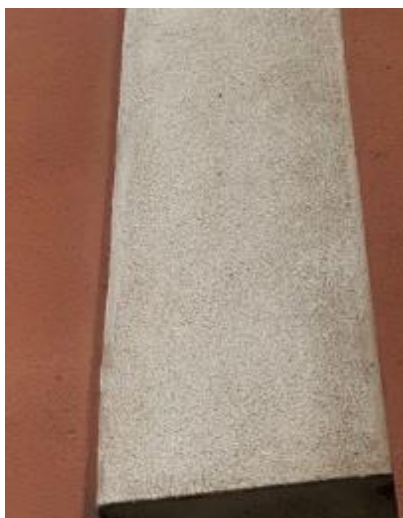
Os factores extrínsecos estão associados às condições ambientais, englobando os contaminantes atmosféricos e agentes climáticos. As emissões de subprodutos da queima de combustíveis são a principal fonte de contaminantes atmosféricos, enquanto o vento e a chuva são os fenómenos com maior influência no manchamento das fachadas. O escoamento sucessivo da água da chuva sobre os mesmos leitos facilita a deposição de sujidades, enquanto o vento favorece o transporte dos contaminantes.

Figura 2. Manchas escuras.

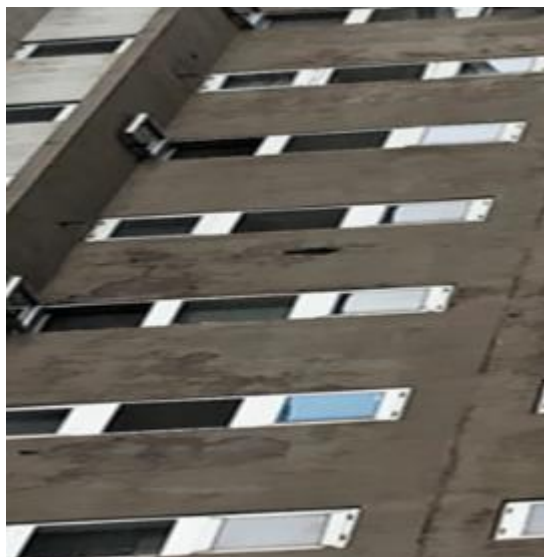
Figura 3. Humidade em paredes.

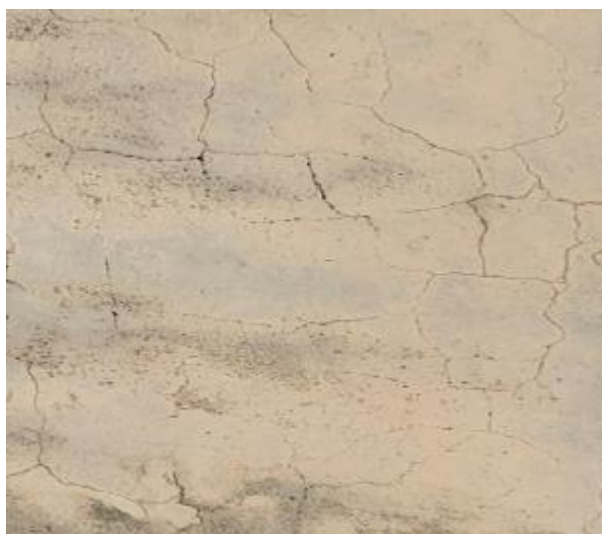
Há ainda a ocorrência de fissuras lineares no encontro entre a alvenaria e a estrutura de concreto, indicando a falta de procedimentos corretos na execução da interface, principalmente devido às diferentes propriedades térmicas entre a estrutura e a vedação e dimensões dos panos. Thomaz (1989).

Figura 5. Fissuras em paredes.

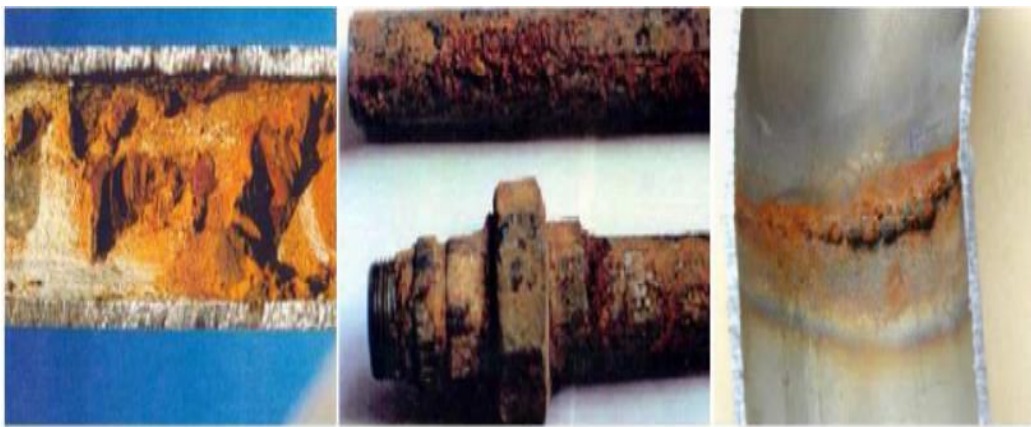
Figura 10. Diferentes tipos de corrosão em tubagens metálicas: corrosão pelo interior (à esquerda); corrosão pelo exterior (ao centro); corrosão intersticial (à direita:) (Pedroso, 2006).

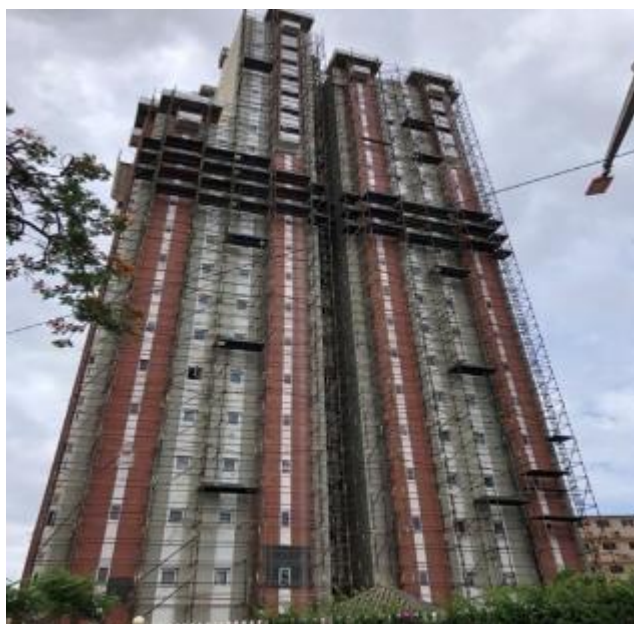
Figura 30. Estado da obra a data de início do seu estágio.

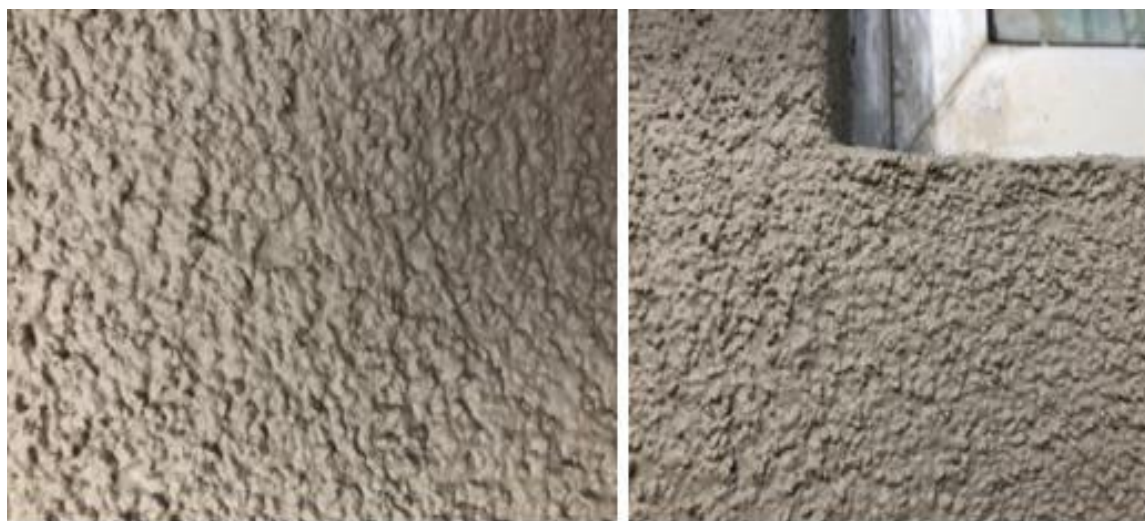
Figura 36. Acabamento final na fachada C1.

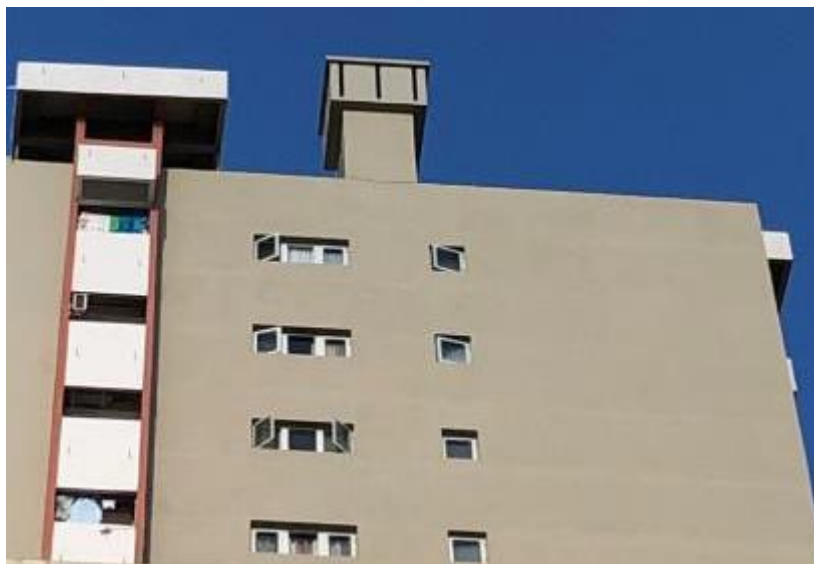
Figura 37. Fachada C1 após pintura.

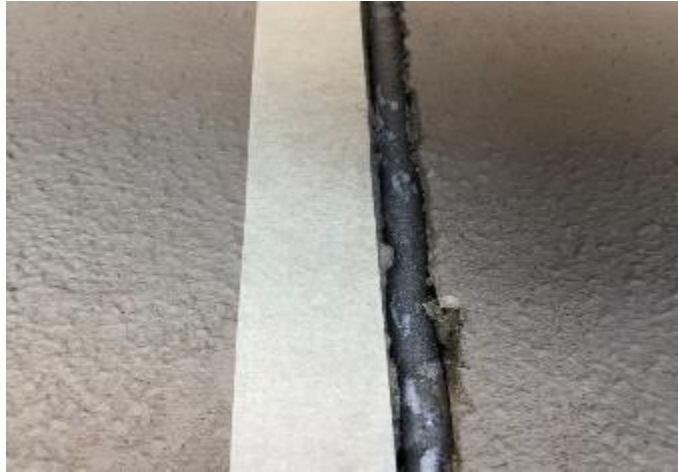
Figura 38. Cordão da junta de dilatação.

2º Passo: colocação do cordão de junta para limitar a profundidade de selagem (Figura 37).

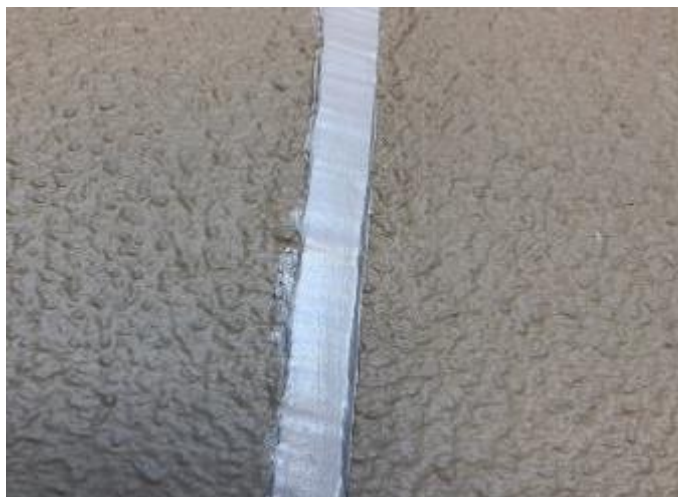
Figura 39. Material de enchimento da junta.

3) como selante, com auxílio de uma espátula para garantir melhor acabamento (Figuras 38 e 39).
