**Análise da Modalidade empregue para as Obras de
Emergência Conducentes à Reposição da Transitabilidade
na Estrada R807, Troço Coca-Cola/Matola Gare**

RELATÓRIO DE ESTÁGIO PROFISSIONAL

Maputo, Março de 2023

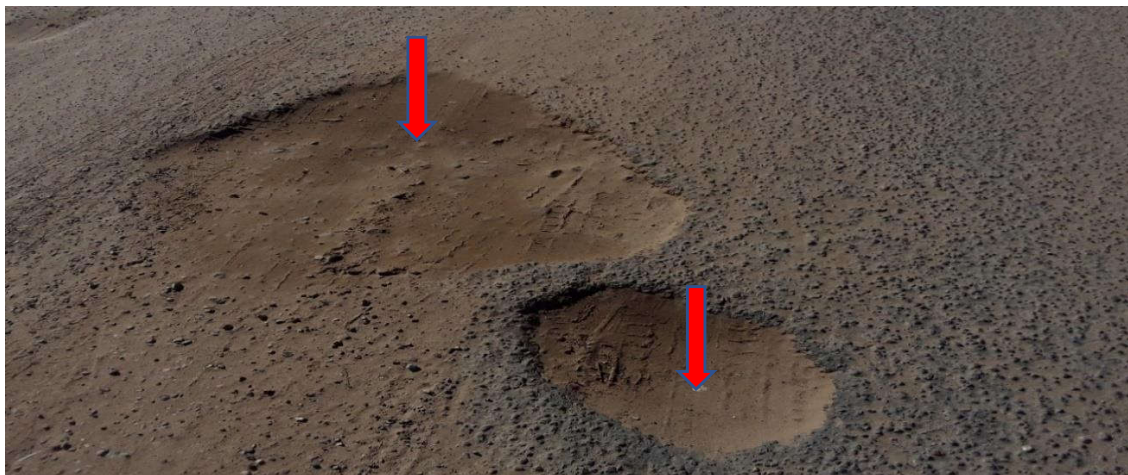
Esta patologia surge muitas vezes em resultado do agravamento de outras patologias. O defeito afecta a parte funcional da estrada, causando insegurança aos utentes e pode ser considerado um defeito crítico, pois pode afectar a estrutura do pavimento.

Figura 13: Patologia tipo panela ou buraco (Estrada R807: Coca-Cola/ Matola-Gare – Socimol/MEREC) – Fonte: Adaptado pelo autor (2022)

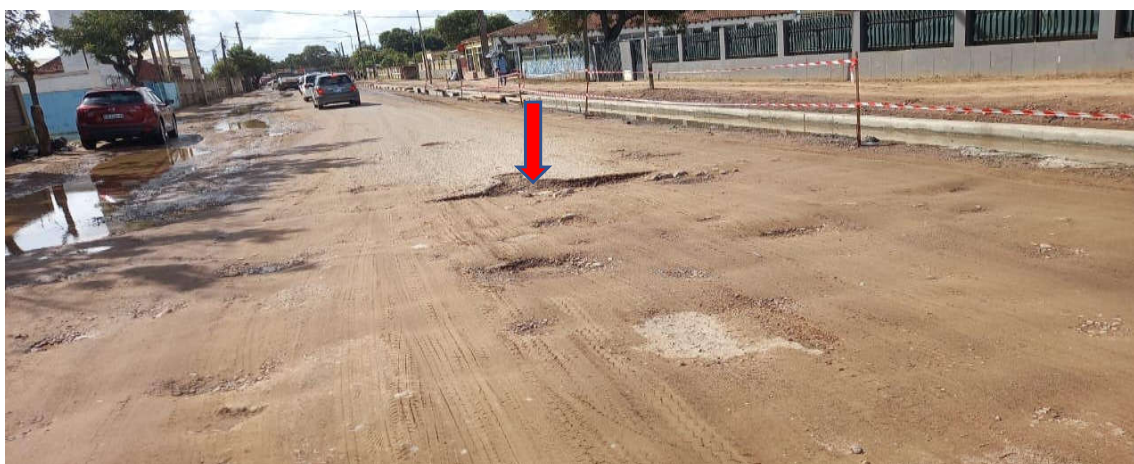
Figura 14: Patologia tipo panela ou buraco (Estrada R807: Coca-Cola/ Matola-Gare – Mafurreira) – Fonte: Adaptado pelo autor (2022)

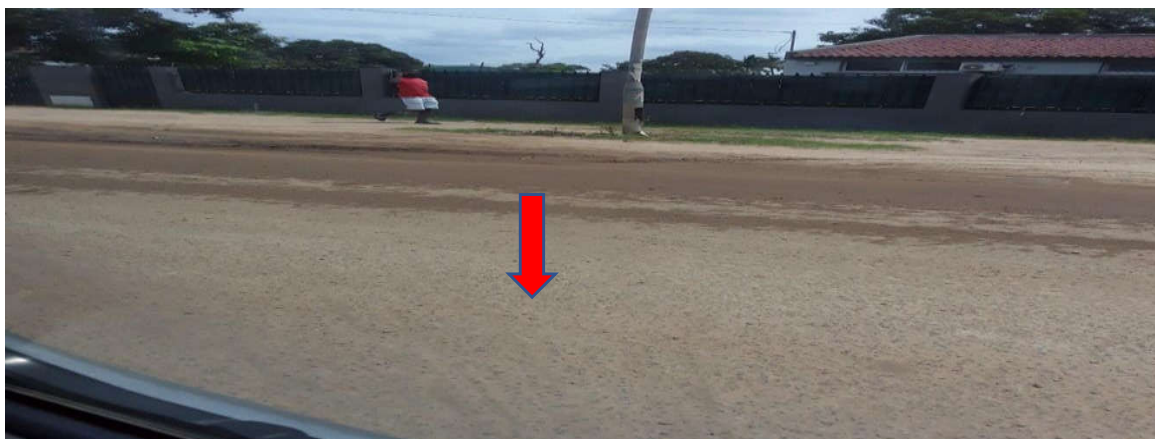
Figura 17: Patologia tipo desgaste do revestimento (Estrada R807: Coca-Cola/ Matola-Gare – Mafurreira) – Fonte: Adaptado pelo autor (2022)

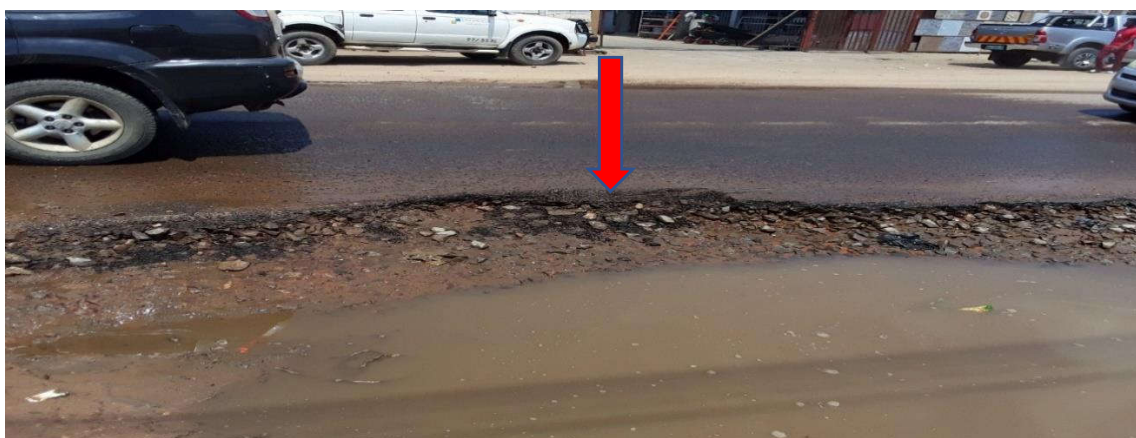
A principal causa é a deficiência da manutenção das bermas das estradas, e ocorre devido à acção do tráfego sobre a borda adjacente a uma berma desgastada. (MOPHRH, 2021)

Figura 18: Patologia tipo falha na aresta (Estrada R807: Coca-Cola/ Matola-Gare – Socimol/MEREC) – Fonte: Adaptado pelo autor (2022)

As falhas nas arestas reduzem a largura da estrada, tornado a estrada mais estreita. Para uma estrada como esta, com tráfego intenso, pode criar problemas de congestionamento, diminuindo a velocidade do tráfego.

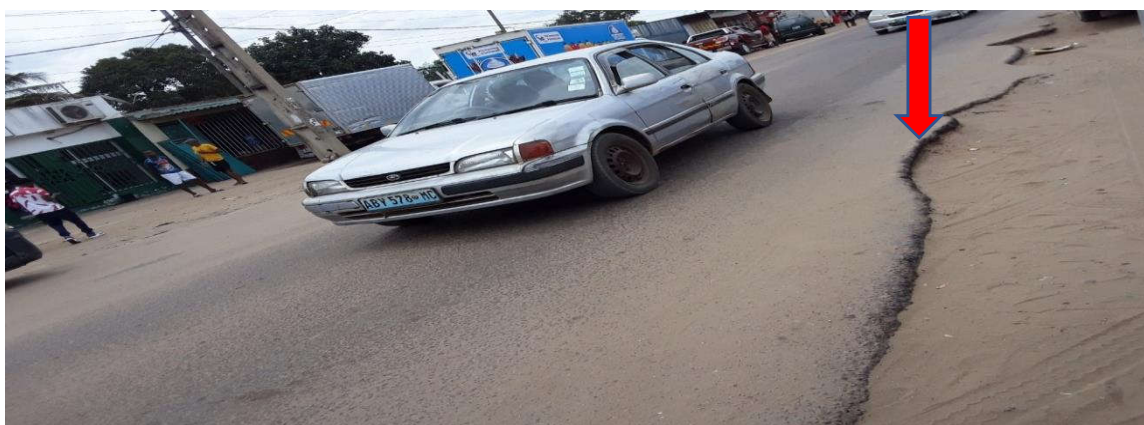
Figura 19: Patologia tipo falha na aresta (Estrada R807: Coca-Cola/ Matola-Gare) – Fonte: Adaptado pelo autor (2022)

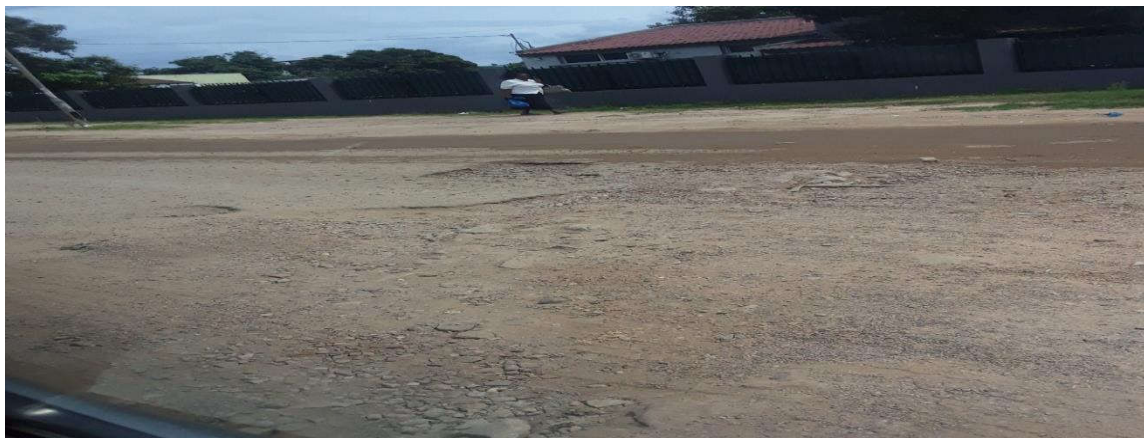
Figura 27: Patologia diversas (Estrada R807: Coca-Cola/ Matola-Gare – Mafurreira) – Fonte: Adaptado pelo autor (2022)

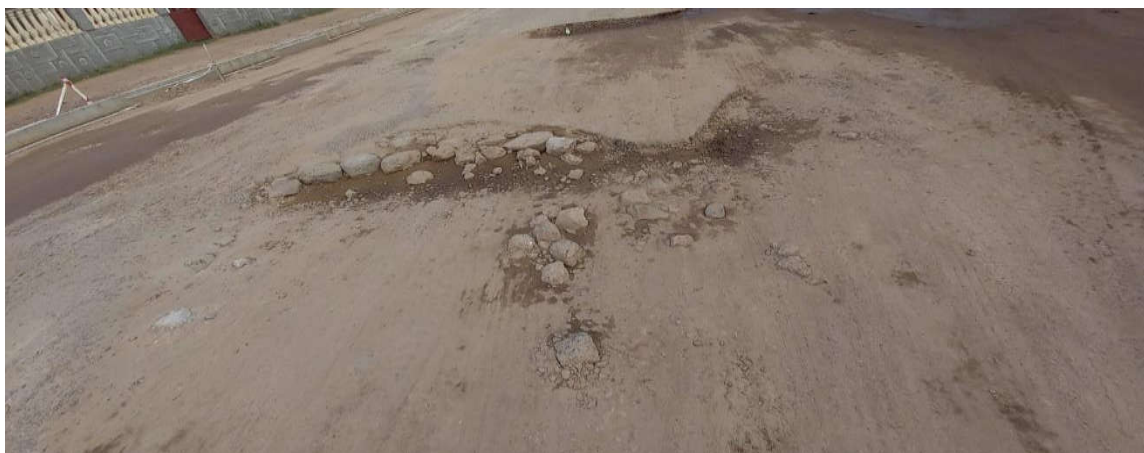
Figura 28: Patologia diversas (Estrada R807: Coca-Cola/ Matola-Gare – Mafurreira) – Fonte: Adaptado pelo autor (2022)

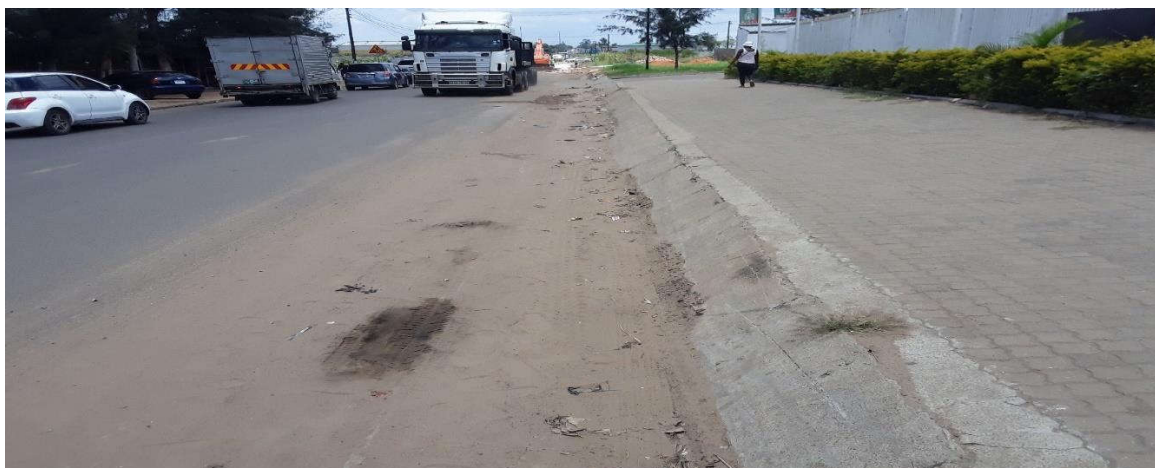
Figura 31: Situação da valeta existente (Estrada R807: Coca-Cola/ Matola-Gare – Coca-Cola) – Fonte: Adaptado pelo autor (2022)

Como pode-se verificar nas imagens, constata-se a existência de sistemas de drenagem para o encaminhamento das águas pluviais em algumas áreas pontuais, mas devido insuficiência dos mesmos e da falta de manutenção, há mau funcionamento dos mesmos, causando os problemas que foram identificados nos levantamentos fotográficos acima. Em alguns trechos, como o caso da Mafurreira (km 2+900 a km 3+300), verificou-se em algumas áreas que devido a inexistência de estrutura de drenagem de água pluvial, o pavimento flexível sofreu erosão de quase toda camada de revestimento até o ponto de os veículos circularem sobre a camada de base. Este facto além de prejudicar os veículos, prejudica também a saúde dos residentes e comerciantes ao redor daquela área devido a quantidade de poeiras causada pela passagem de tráfego naquele trecho.

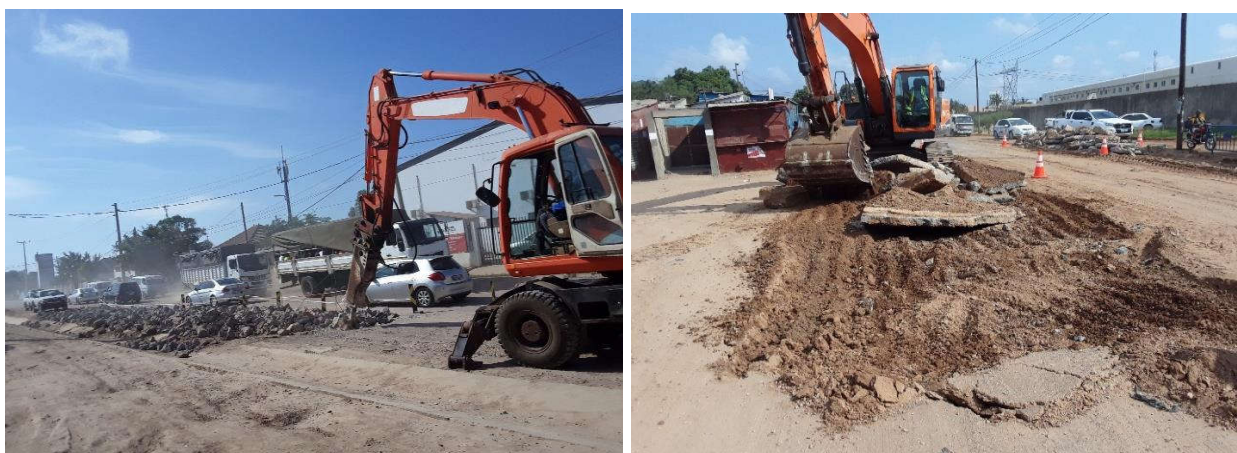
Para readequar os espaços em alguns trechos das plataformas em pavimento rígido foi necessário realizar a demolição das estruturas existentes de betão armado, com espessuras de cerca de 20cm. As demolições de estruturas existentes devem ser realizados tendo em conta as especificações descritas nas normas de execução da ANE, Código 191.

Foram realizadas demolições de forma mecânica, com recurso a giratória e martelo perfurador. O entulho resultante das demolições foram carregadas e transportadas através de camiões basculantes e, depositadas em locais aprovados pelo fiscal. Após as tarefas de demolição, foi feita a limpeza e regularização do terreno onde foram demolidas e removidas as estruturas.

Figura 46: Demolição da estrutura existente (km 3+200 e km 5+795) – Fonte: Adaptado pelo autor (2023)

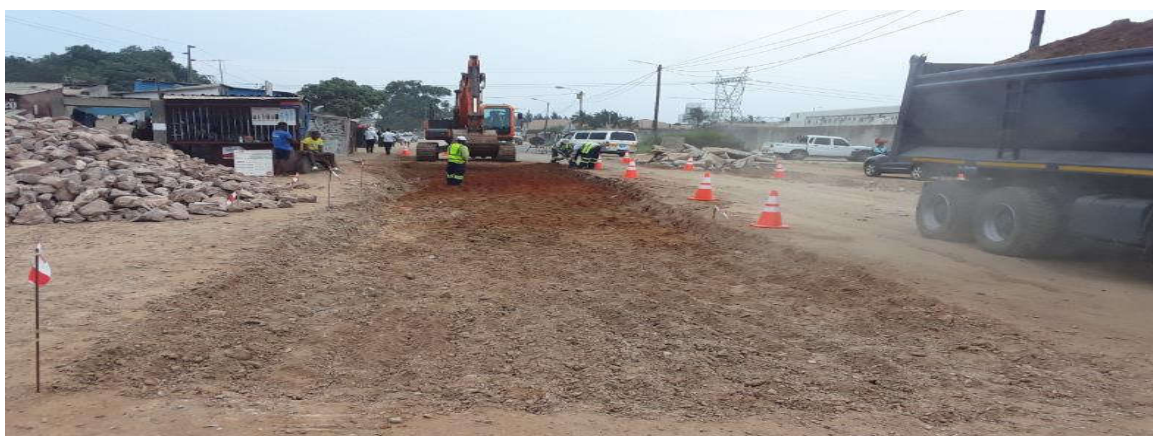
com dimensões maiores. A passagem molhada antes existente nessa secção (com dimensões de 12,5m×7m em planta) apresentava mau funcionamento na drenagem de águas pluviais e condicionava o trânsito nos períodos chuvosos. A nova passagem molhada foi construída em betão armado com dimensões 25m×9m, em planta, e são concebidos para transbordarem durante as condições de cheia.

Figura 47: Abertura da caixa do drift (km 5+795) – Fonte: Adaptado pelo autor (2022)

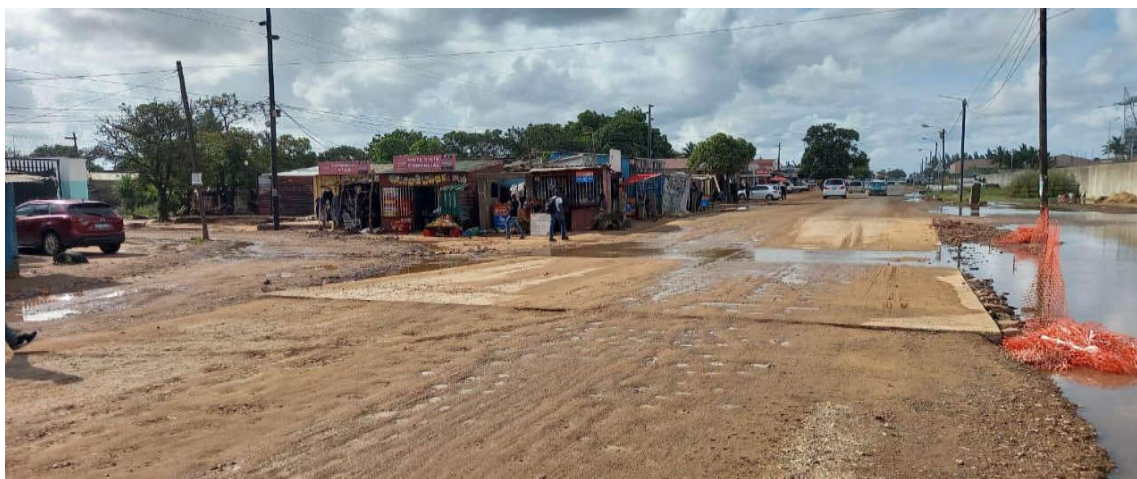
Figura 55: Passagem molhada concluída (km 5+795) – Fonte: Adaptado pelo autor (2022)

De acordo com as normas de execução da ANE, as passagens molhadas, como referido anteriormente, são concebidos para transbordarem nos períodos de cheia. Tendo em conta este facto, a jusante da passagem molhada fica sujeita a erosão devida à cascata artificial criada. Portanto, é necessário construir muros de protecção contra a erosão do drift, conforme especificado no Código 274 das Normas de Execução da ANE e, na fundação, a camada de cascalho deve ser compactada até uma percentagem mínima de 93% do AASHTO modificado, para um teor em água óptimo. Outro aspecto também relevante é a construção de pilaretes que poderão ser pintados para permitirem uma maior visibilidade durante a noite. Estes pilaretes servem de sinalização e podem ser substituídos por sinais verticais que podem ser colocados para identificar a existência de alguma passagem molhada, uma vez que não foram construídos os pilaretes.

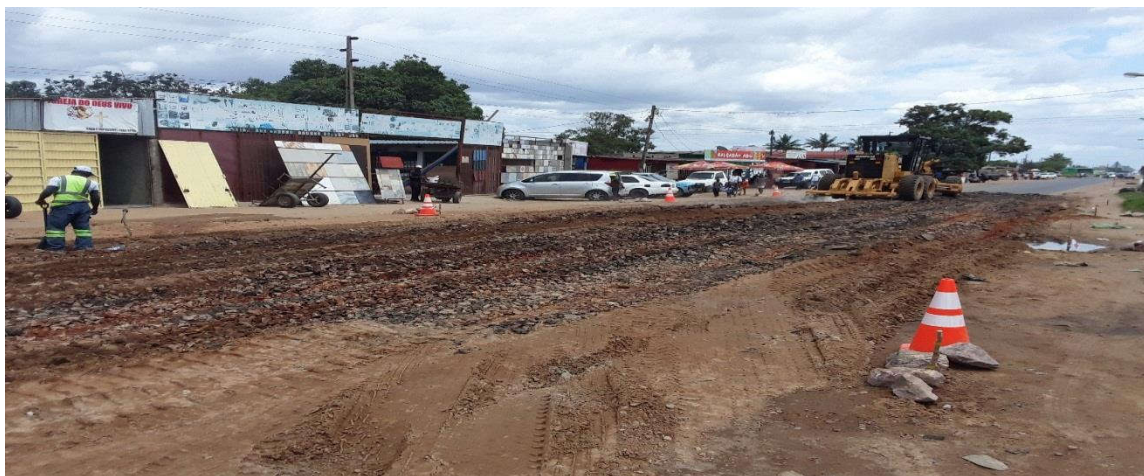
Figura 56: Escarificação do pavimento betuminoso existente (km 5+795) – Fonte: Adaptado pelo autor (2022)

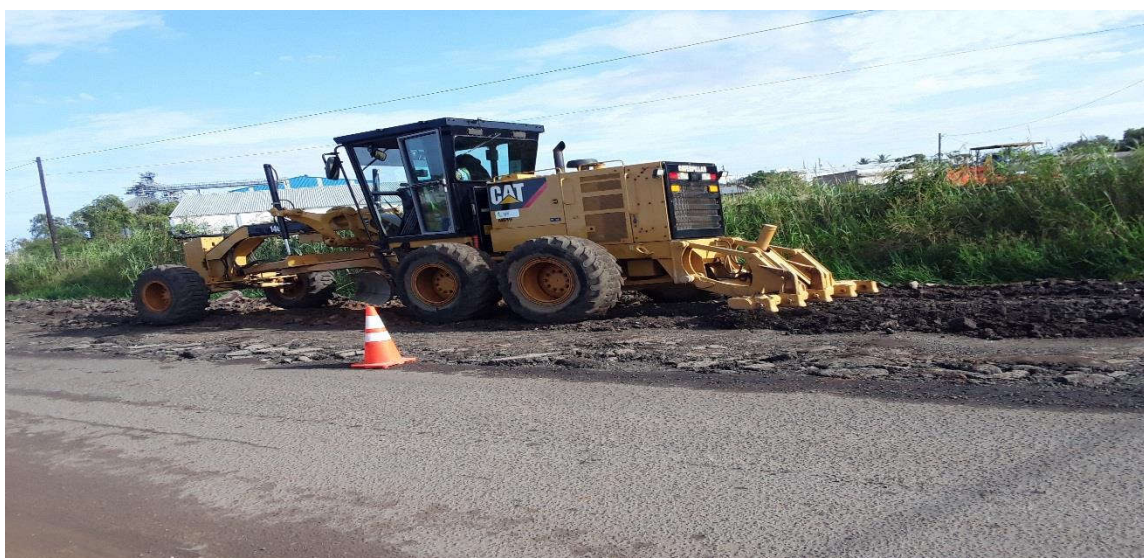
Figura 57: Escarificação do pavimento betuminoso existente (km 0+250) – Fonte: Adaptado pelo autor (2022)

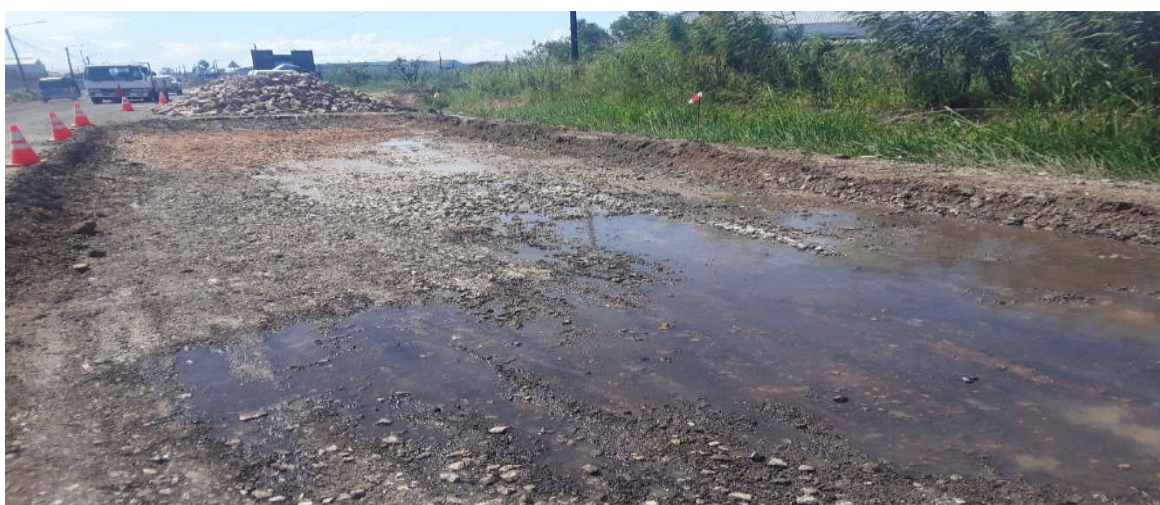
Em um dos trechos de intervenção, após a escarificação do pavimento betuminoso existente, constatou-se a existência de lençol freático, que atingia a camada de base do pavimento existente. Com a água nas camadas do pavimento e a circulação de tráfego no mesmo trecho, o solo apresenta um comportamento que se assemelha a uma almofada. Este comportamento é causado pela existência de solos finos (areia e argila) nos materiais que compõem a estrutura do pavimento, que quando se mistura com água e a posterior passagem de veículos pesados, principalmente carregados, podem causar a degradação do pavimento. Para contornar este problema, decidiu-se alterar o que havia sido planejado para executar na secção, realizando trabalhos adicionais, que consistia na construção de dreno de inerte.

Figura 60: Abertura da caixa do dreno de inerte (km 0+250) – Fonte: Adaptado pelo autor (2022)

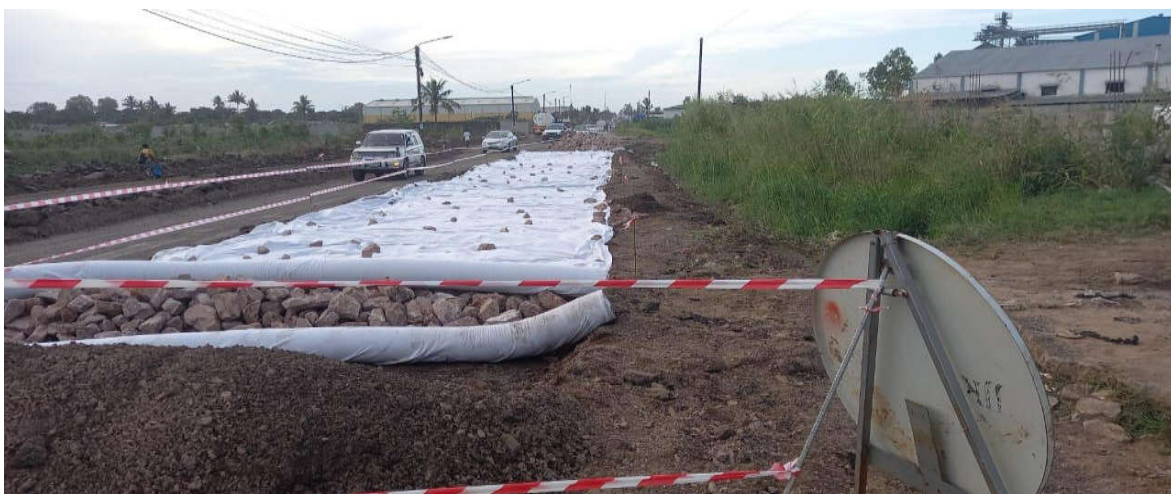
Figura 64: Dreno de inerte (km 0+250) – Fonte: Adaptado pelo autor (2022)

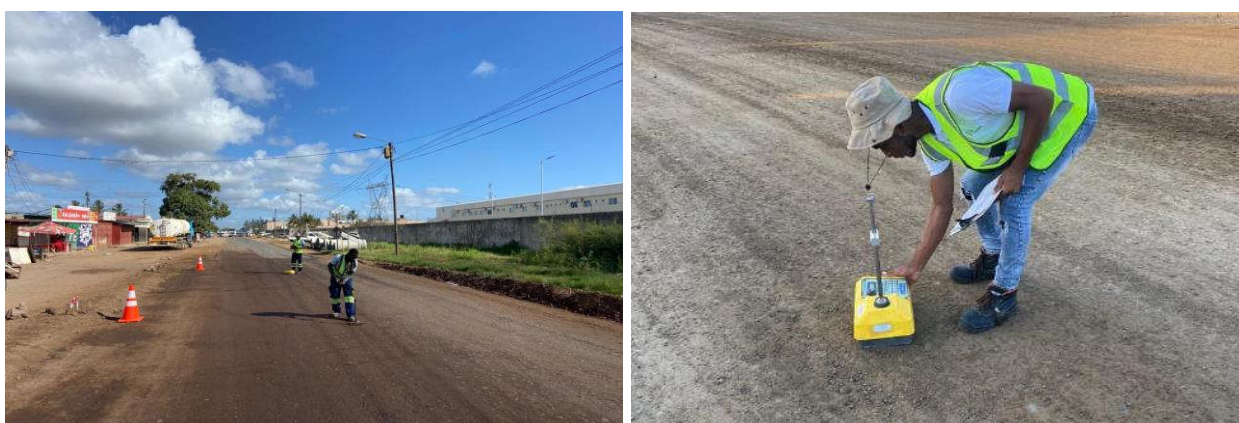
Após os trabalhos de construção e reparação das camadas de sub-base e de base, procedeu-se a testes de qualidade in situ, através do equipamento TROXLER, de modo a determinar as baridades in situ e os graus de compactação atingidos. Verificou-se conformidade dos parâmetros de qualidade especificados nas normas utilizadas, pelo que foram aprovados os trabalhos ali executados.

Figura 77: Ensaio de compactação com o TROXLER (km 5+795) – Fonte: Adaptado pelo autor (2022)

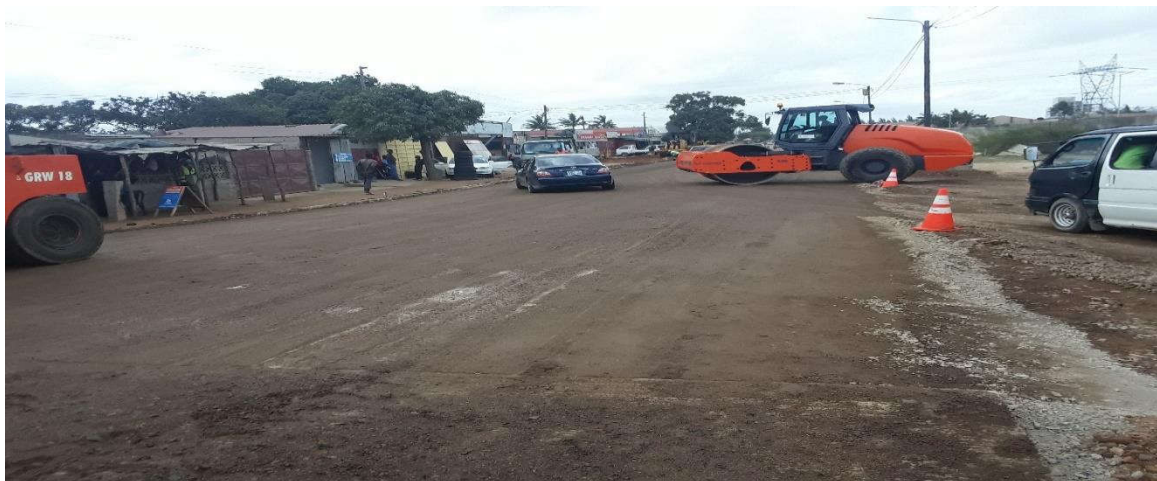
Figura 78: Camada de base finalizada (km 5+795) – Fonte: Adaptado pelo autor (2022)

Após a construção da camada de base, não foram seguidos com as especificações das normas referentes à circulação de tráfego, pois a via por ter grande movimentação de veículos pesados e ligeiros, os desvios provisórios apresentavam limitações para receber o tráfego ali existente, não permitindo a passagem de veículos pesados com atrelados. Desta forma, sem haver outras opções, optou-se por permitir a passagem dos veículos logo após a finalização da camada de base.

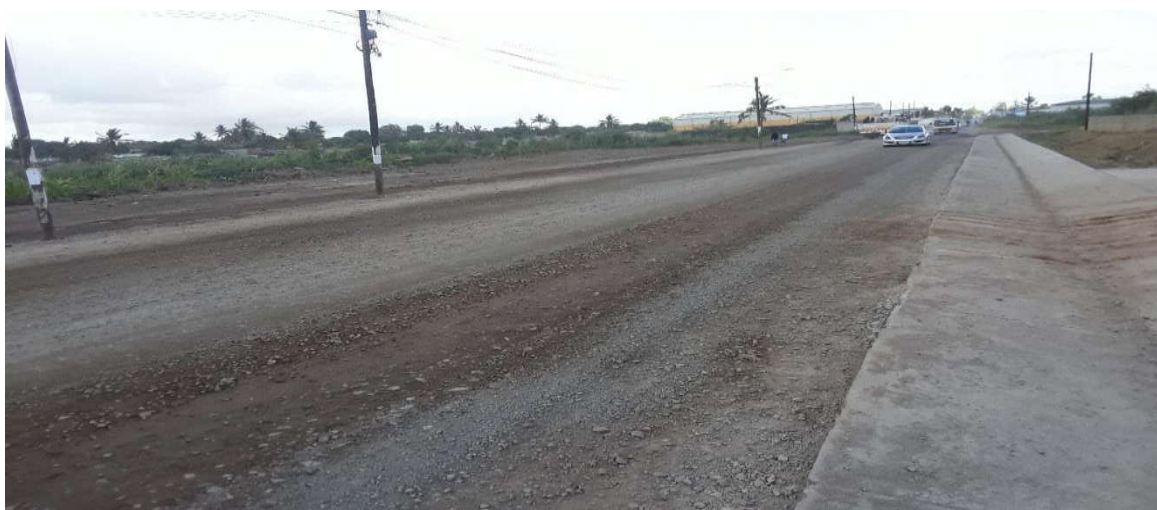
Figura 79: Camada de base finalizada (km 0+250) – Fonte: Adaptado pelo autor (2023)
