RELATÓRIO DE ESTÁGIO PROFISSIONAL

**INFILTRAÇÃO DE ÁGUAS PLUVIAIS EM EDIFÍCIOS, CAUSAS E
CONSEQUÊNCIAS.**

**ESTUDO DE CASO: Impermeabilização de Varandas e Terraço do CIDT e da Laje
de Pavimento da guarita da EDM – CCD.**

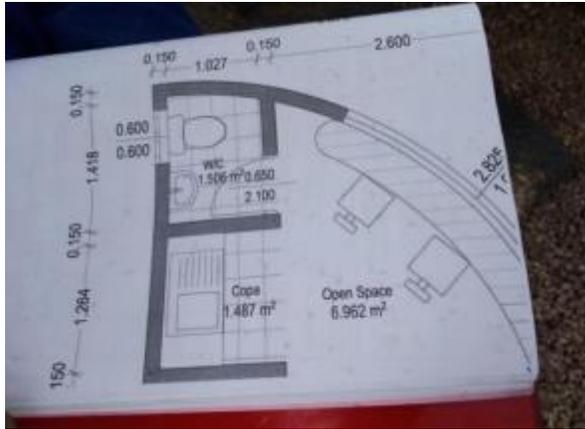
Figura 25. . " Projecto arquitectonico" do caderno de encargo (Fonte: EDM).

"Projecto arquitectónico do edifício" A área de implantação da guarita é de 11,06 m² e um perímetro de 21 m, e a guarita é composta pelos seguintes compartimentos: 1 Open Space, 1 Wc's, 1 copa e 1 varanda conforme indicado na figura (2).

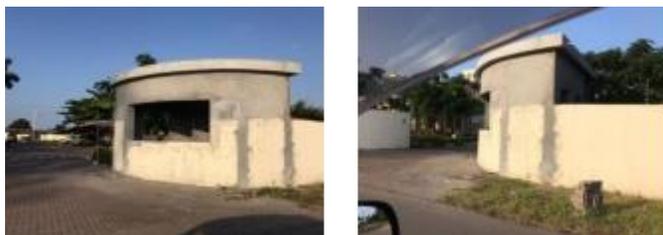
Figura 27. Guarita do CND (Fonte: Estagiário).

Foi disponibilizada apenas uma planta de piso cotada duma outra obra, da EDM - CND como projecto arquitectónico para execução da guarita conforme indicado na figura 26, a empresa vencedora do concurso público tendo que cumprir com as obrigações contratuais viu-se na obrigação de assumir as restantes componentes do projecto até o projecto arquitectónico sofreu pequenas modificações figura 26.

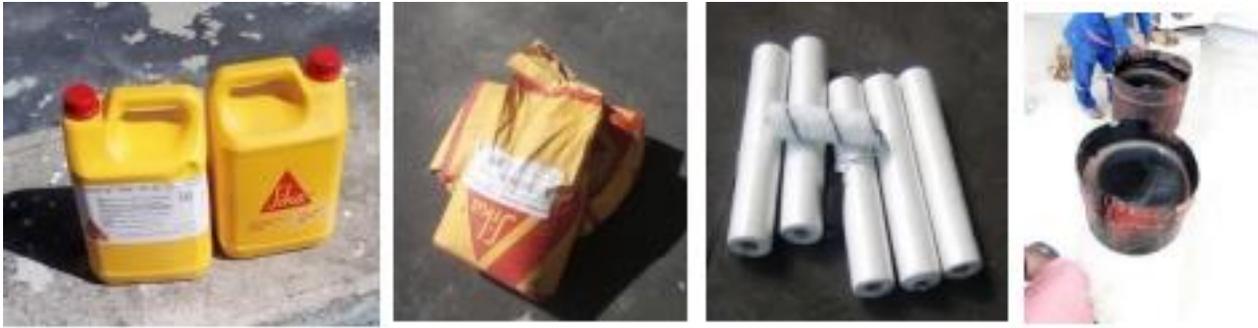
Figura 29. Produtos para impermeabilizar: Sikalite, cimento sika, membrana e asfalto. (Fonte:Estagiário).

O estagiário e o Engenheiro Técnico Médio Carlitos Ignacio Guambe assumiram a obra em 2022 enquanto já se tinha escolhido o asfalto quente, o sikalite com o respectivo cimento e a membrana como a quinta tentativa de solução para estancar o edifício conforme indicado na figura (1). O autor acrescentou a solução de regularização do pavimento que não se encontrava uniforme ao longo da sua área e as pendentes estavam inclinadas para o lado oposto dos tubos de queda, onde a água ficava acumulada entre a parede e a laje, tendo assim dois possíveis caminhos: a evaporação e a infiltração.

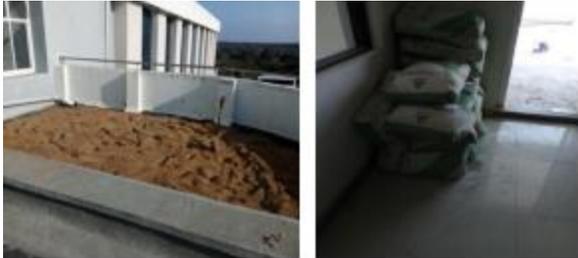
Figura 30. Alocação dos materiais próximo do piso a intervir. (Fonte: Estagiário).

Para execução desta actividade alocou-se os materiais próximo dos pisos onde tinha que se intervir conforme citado na Figura 30.

A regularização do terraço e varandas foi feita por meio de uma betonilha tradicional no traço 1:3 constituída pela mistura de cimento, um limpo agregado miúdo (areia isenta de impurezas) e água de modo que se conseguisse resolver o problema de pendentes inclinadas para o lado oposto dos tubos de queda e o da não uniformidade da laje ao longo da sua área.

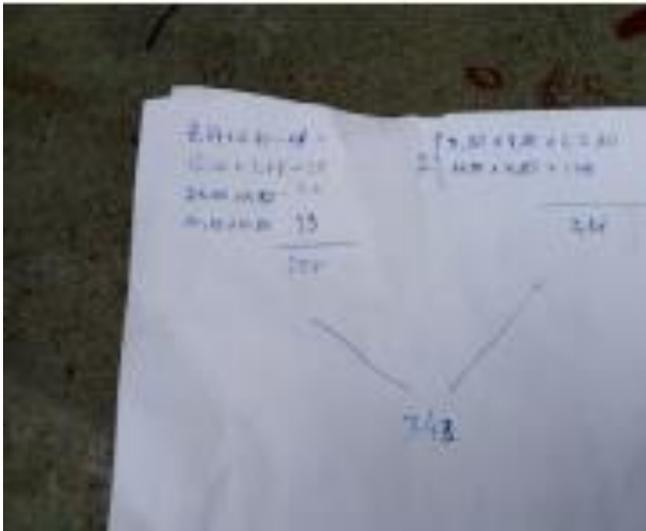
Figura 38. Medição da área por impermeabilizar. (Fonte: Estagiário).

Conforme indicado na figura (38) a medição da área por impermeabilizar deu num total de 342 m² que guiados pela experiência do aplicador adquiriu-se uma quantidade de 500 m³ pois depois de algum tempo seria necessário dar alguns retoques, foi mesmo bom termos feito isso porque depois de algum tempo houve a necessidade de dar esses retoques pois o terraço e varandas apresentavam alguns pontos de descontinuidade como se pode observar na figura (39) que mesmo depois do retoque depois de um tempo a laje voltou a apresentar descontinuidades e esta desagradável aparência escura para um terraço acessível.

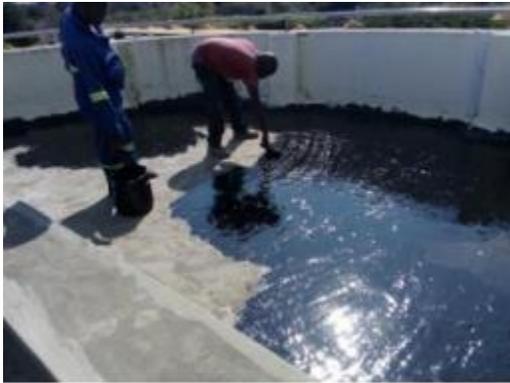
Figura 43. Aplicação do asfalto. (Fonte: Estagiário).

que melhor se adequa a cada situação. Ora, as soluções que ZCL propôs e usou na impermeabilização do CIDT não são adequadas, pelo que continua a infiltrar água no interior do edifício e piorou a situação de degradação do edifício pois o asfalto secou, fissurou e a água da chuva arrastou as camadas superficiais soltas até os tubos de queda que ficaram colmatados conforme mostra a figura 62 abaixo. Apesar da péssima intervenção feita pela ZCL no edifício do CID. Esta empresa precisa contratar técnicos de construção qualificados para elaborar um plano de manutenção e usar este plano para fazer as manutenções preventivas que o edifício irá sofrer depois das demais manutenções correctivas que o edifício precisa actualmente. Diante das péssimas soluções escolhidas para o CIDT não sei dizer se a lona plástica usada para impedir a ascensão de água pela fundação da guarita da EDM – CCD é a que se recomenda usar na construção.

A aplicação do asfalto foi feita com recurso a pinceis em duas a três de mão dependendo da necessidade conforme citado na Figura 43.

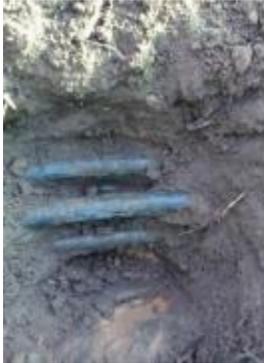
Figura 55. Cabos eléctricos encontrados a quando da escavação dos cabocos da guarita.

No acto da abertura dos cabocos da guarita constatamos a presença de cabos eléctricos nos locais de implantação da guarita conforme indicado na figura (33) , o que culminou com a paralisação das actividades por uma semana enquanto esperávamos pelo técnico da EDM para analisar a situação e decidir a melhor forma de implantação da obra. Pelo que, chegou-se a seguinte conclusão, os cabos que passavam pela guarita estavam desactivados e podíamos continuar com a construção da mesma, mas os cabos encontrados no local que

foi previsto para implantação da fossa séptica estavam activos, pelo que teve-se que alterar a forma para adequar a mesma ao local de implantação.
