RELATÓRIO DE ESTÁGIO PROFISSIONAL

**ENSAIOS DE DIAGNÓSTICO EM ESTRUTURAS EXISTENTES DE  
BETÃO ARMADO**

Henriques José Zunguze

Maputo, Julho de 2023

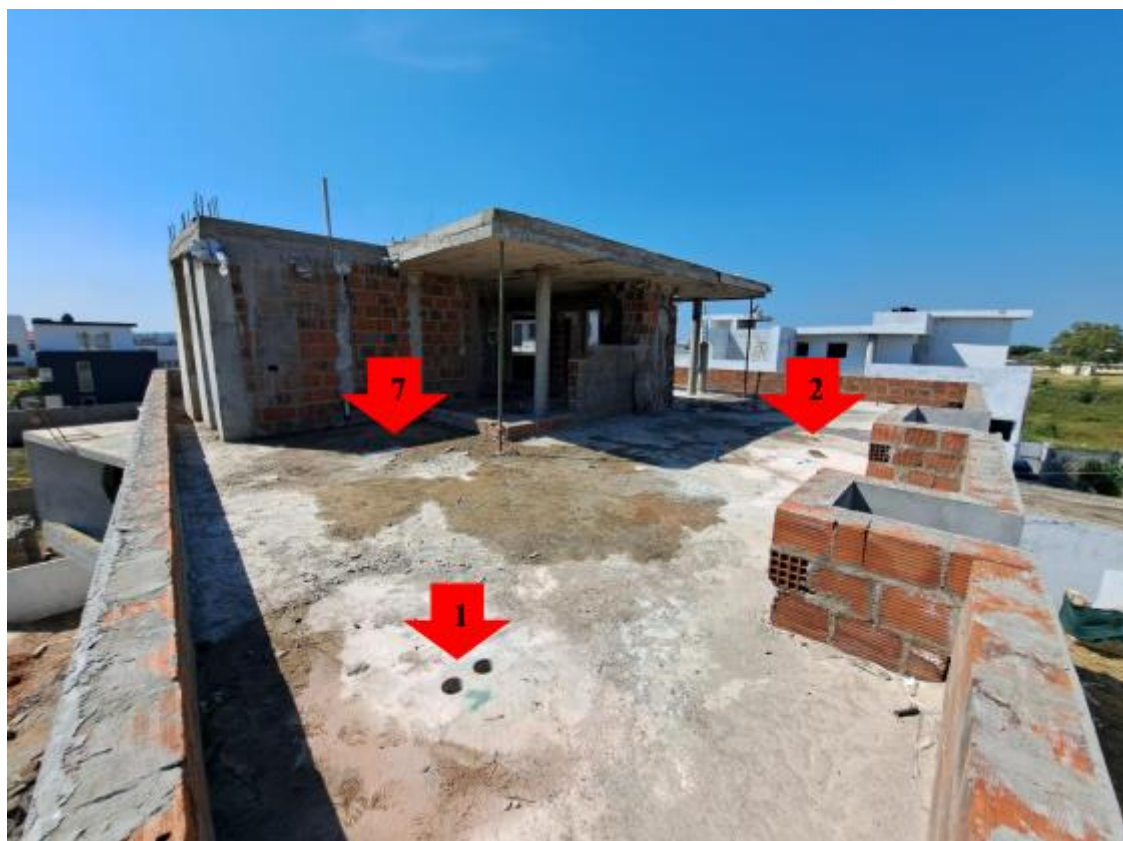
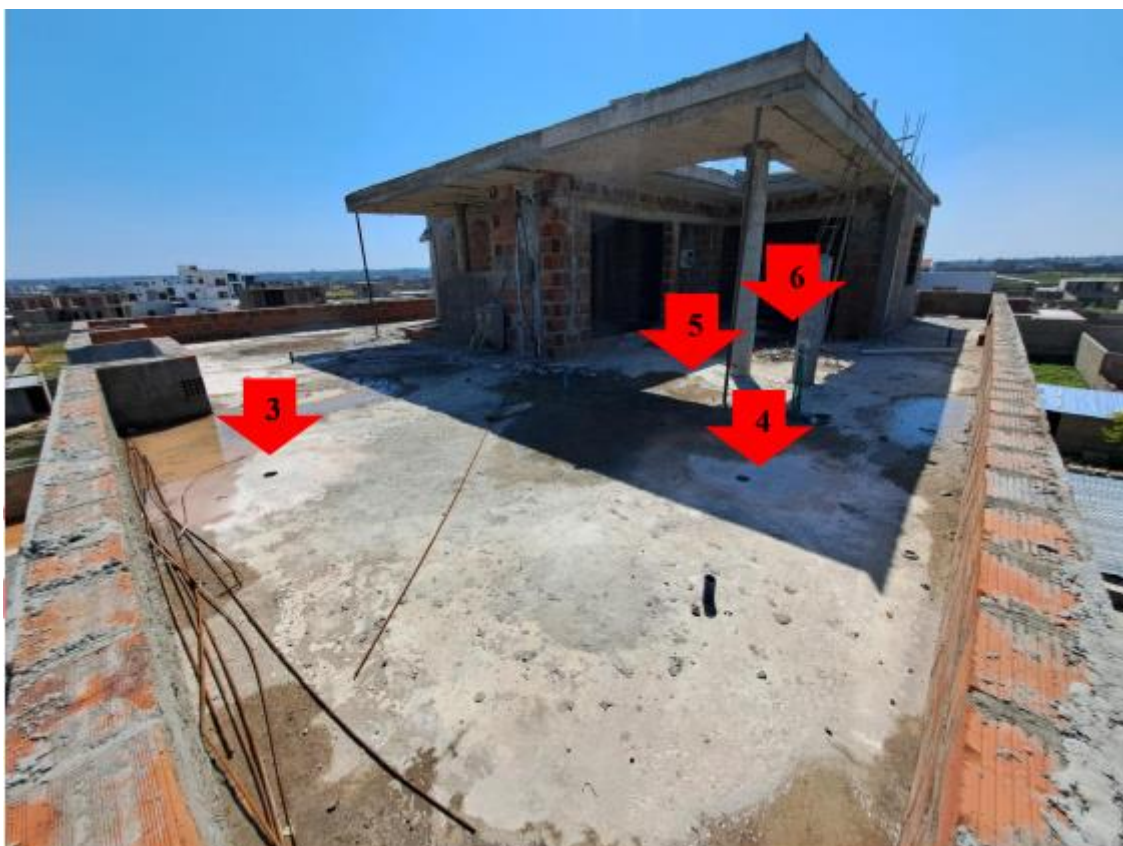
Figura 20. Vista geral dos pontos e extracção de carotes.

A avaliação da resistência à compressão do betão da laje do terraço foi feita com base na norma NP EN 13791 (2008), através do ensaio de carotes, extraídas nos pontos apresentados na Figura 19 (planta) e na Figura 20 (vista geral). Foram extraídas no total dez (10) carotes, tendo sido precedido da detecção das armaduras no topo da laje, para evitar o corte das mesmas.

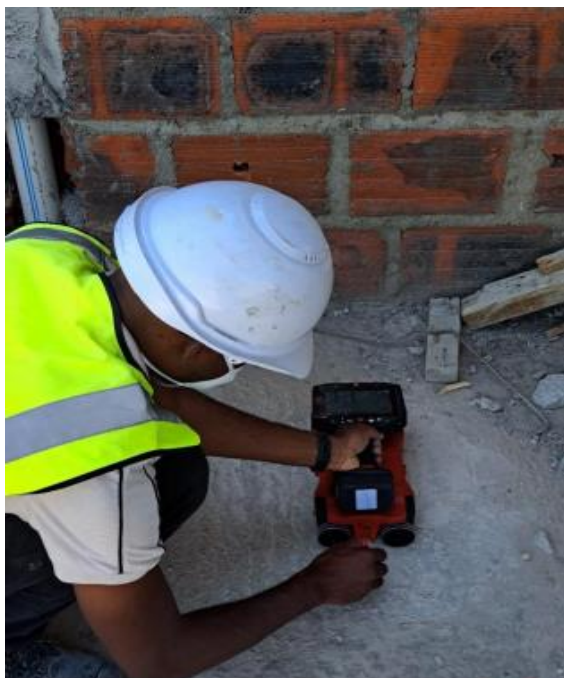
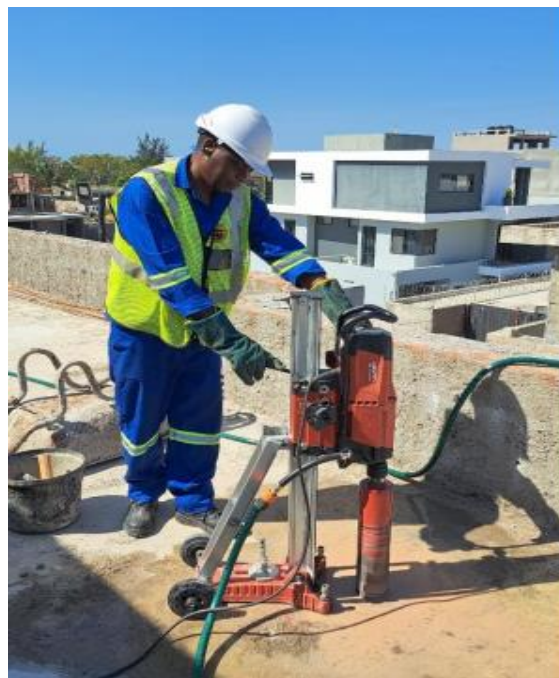
Figura 21. (a) Detecção de armaduras e (b) Extracção de carotes.

A Figura 21 ilustra o instante de (a) detecção de armaduras e de (b) extracção de uma carote.

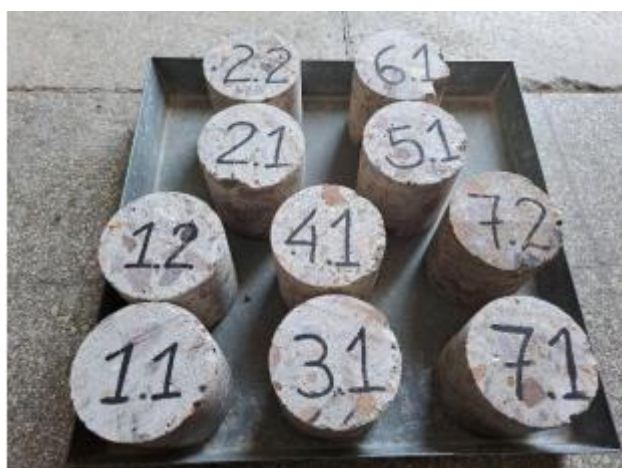
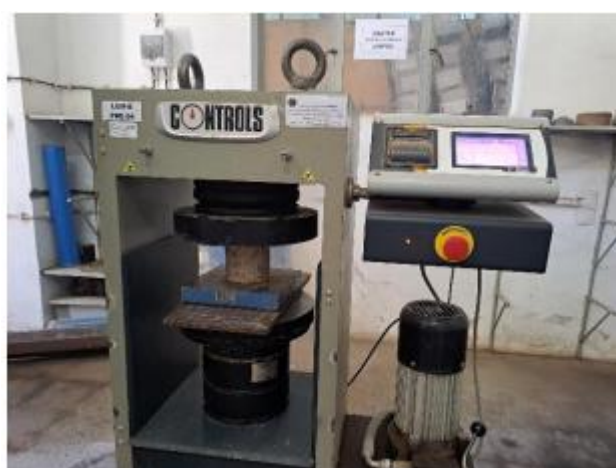
Figura 22. (a) Carotes após rectificação e (b) Ensaio de determinação de resistência à compressão.

Após a extracção e rectificação das carotes NP EN 12504-1 (2009), com altura igual ao diâmetro de 95 mm (Figura 22(a)), estas foram ensaiadas em laboratório para determinação da resistência à compressão (Figura 22(b)) (NP EN 12390-3, 2009).

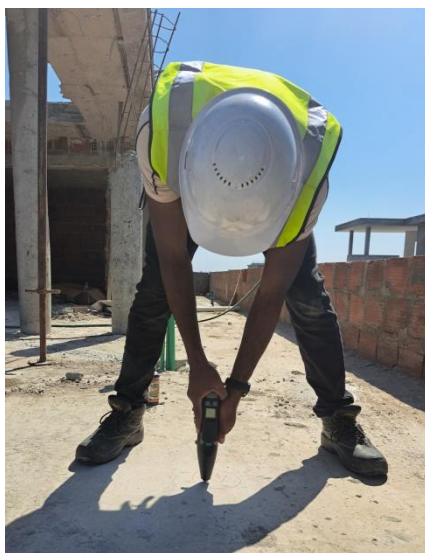
Figura 23. Ensaio esclerométrico.

O esclerómetro é um instrumento usado para medir a dureza superficial do betão através de um índice esclerométrico (Figura 23), que posteriormente será correlacionada a resistência à compressão. Este ensaio foi realizado nos pontos onde foram extraídas as carotes.

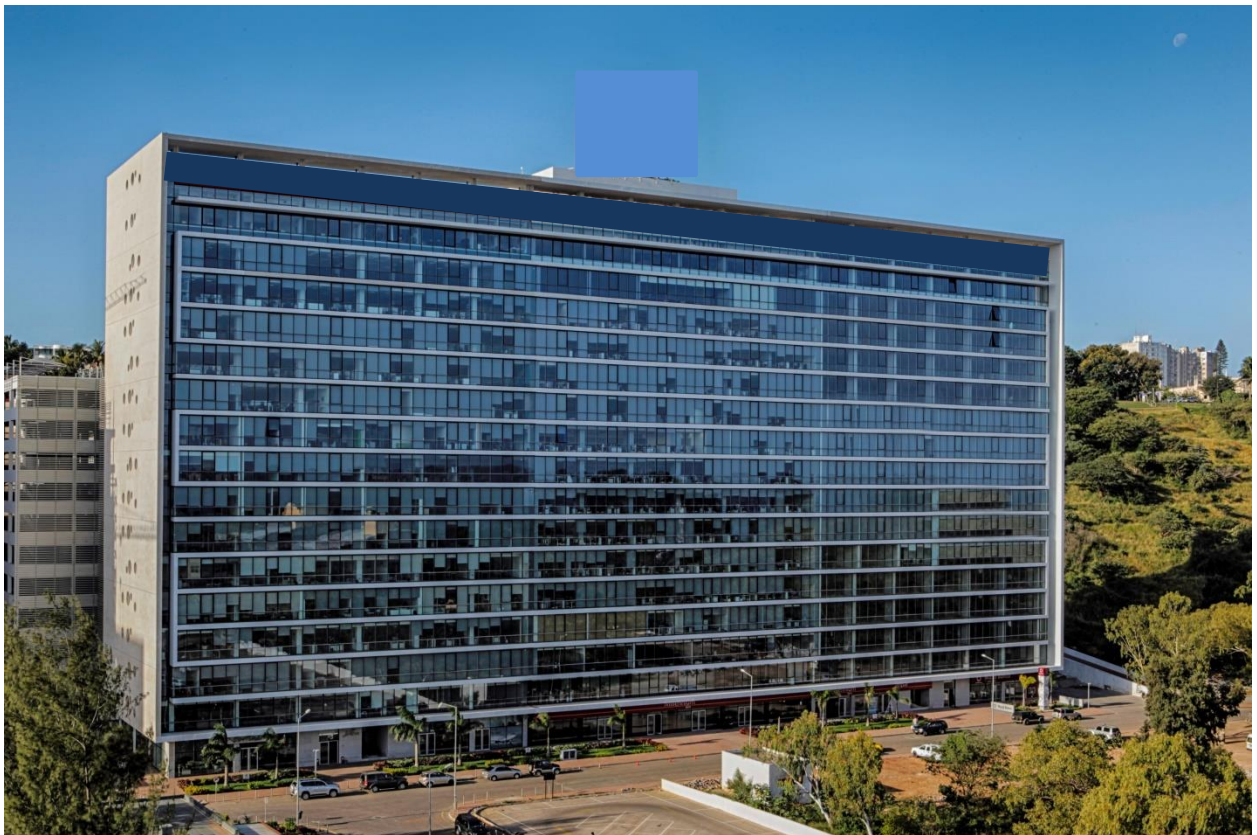
Figura 24. Vista Geral do edifício em estudo.

O edifício em estudo, ilustrado na Figura 24, localiza-se na baixa da cidade de Maputo. Trata-se de um edifício de 16 andares, de três blocos, separados por juntas de dilatação. As zonas de estudo foram a parte frontal do bloco central e traseira do bloco direito. Na parte central fez-se a avaliação da aderência do reboco às lajes através do ensaio de *Pull off* e na parte traseira fez-se a avaliação da ancoragem de varões roscados em paredes e lajes de betão para instalação de escada de emergência (metálica) ilustrada na Figura 25.

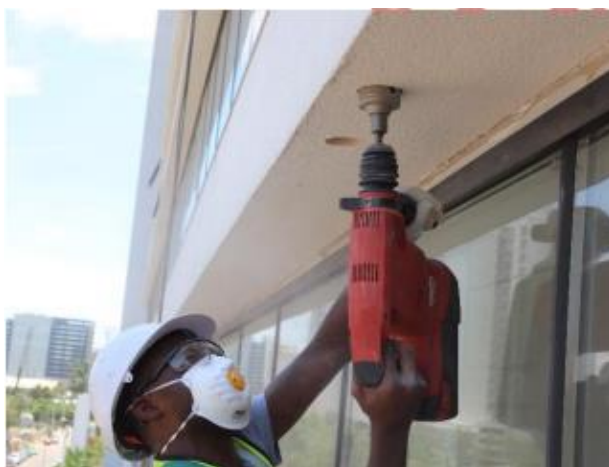
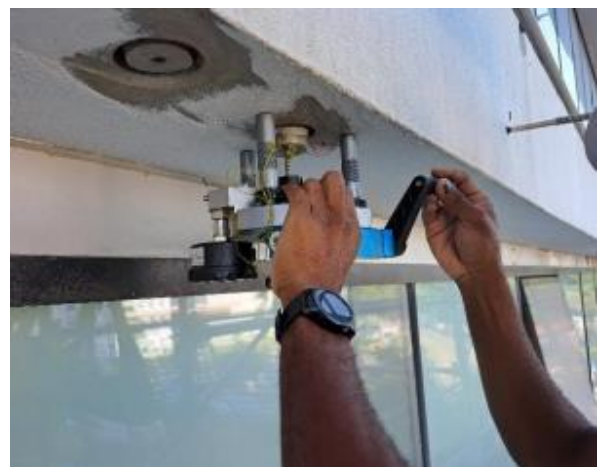
Figura 26. (a) Corte diametral e (b) Ensaio Pull-off.

A avaliação da aderência do reboco ao substrato de betão foi realizada de acordo com a norma BS EN 1015-12 (2000). O ensaio consiste na realização de um corte diametral a camada de reboco e que atravesse inclusive o substrato (Figura 26(a)), onde na superfície de reboco é colado (por meio de uma resina) disco metálico a partir do qual é feito o arrancamento pela máquina de ensaio (Figura 26(b)).

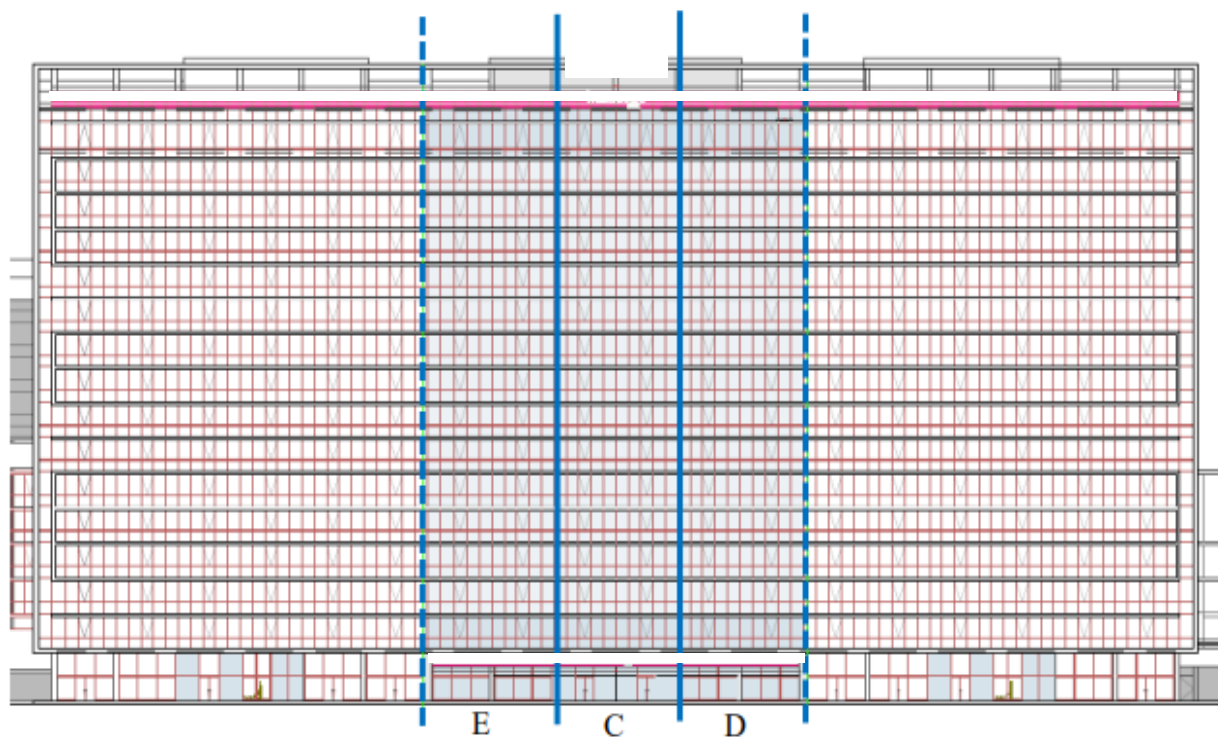
Figura 27. Definição dos alinhamentos E-Esquerdo, C-Central e D-Direito.

O ensaio foi realizado na face inferior das lajes na fachada frontal, do 3<sup>o</sup> andar a cobertura, tendo sido considerado três (3) pontos por cada laje, conforme os alinhamentos E-Esquerdo, C-Central e D-Direito (Figura 27). No 14<sup>o</sup> andar não foi realizado o ensaio pelo facto de aquela laje ter sido planeada a remoção e reposição de toda camada de reboco.

No ensaio de Pull Off, o modo de rotura o mais frequente (moda) foi o de **coesão na camada do reboco (B)** com cerca de 80% e 20% para a aderência na interface (A). Assim, os valores de tensão registados são iguais a (20%) ou inferiores (80%) a tensão de aderência do reboco à laje, com o mínimo de **0,13 MPa** (11-D) e máximo de **1,11 MPa** (11-C), com a média global de **0,50 MPa**. O mínimo de tensão de aderência para tecto (laje) segundo a norma NBR 13749: 1999 é de **0,20 MPa**, portanto, em termos globais aquele valor é satisfeito, excepto pelo ponto 11-D.

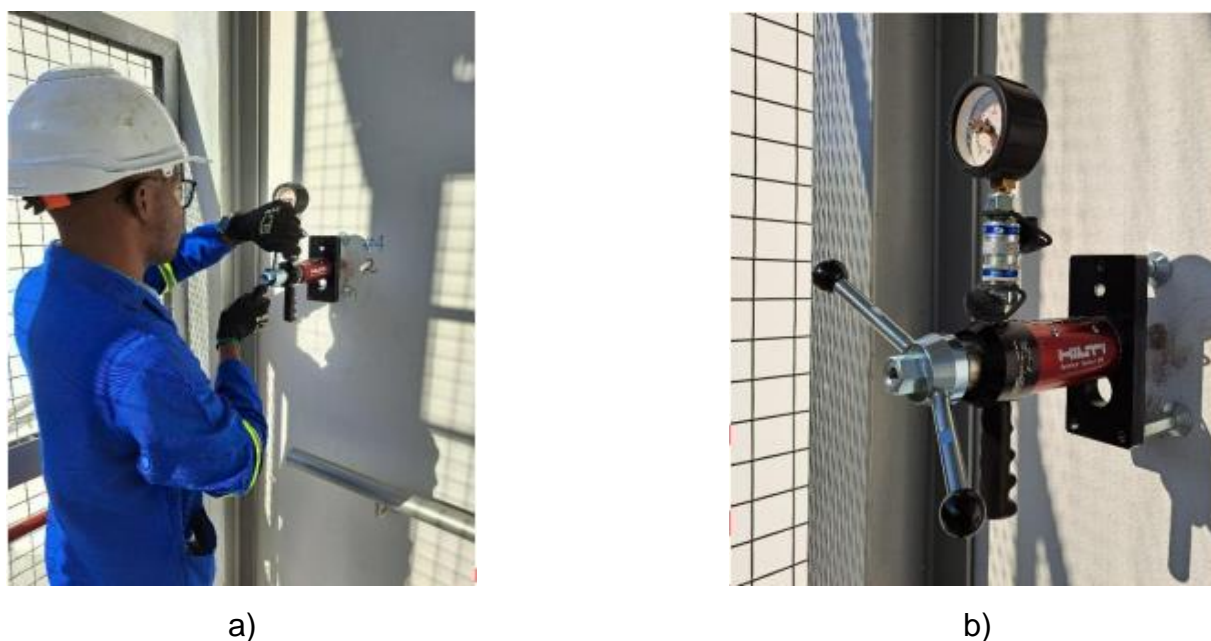
Figura 29. (a) Realização do ensaio e (b) máquina de arrancamento.

O ensaio foi realizado com máquina de arrancamento conforme ilustrado na Figura 29, com capacidade de 25 kN (2,5 toneladas), tendo sido seleccionados 4 pontos.

Quanto ao ensaio de Pull Out, nenhum dano foi observado nos 4 pontos ensaiados, isto é, a bucha resistiu no mínimo uma carga de 25 kN (2,5 toneladas), valor este que deve ser comparado com as especificações do projecto (não se teve acesso) para a garantia de segurança.

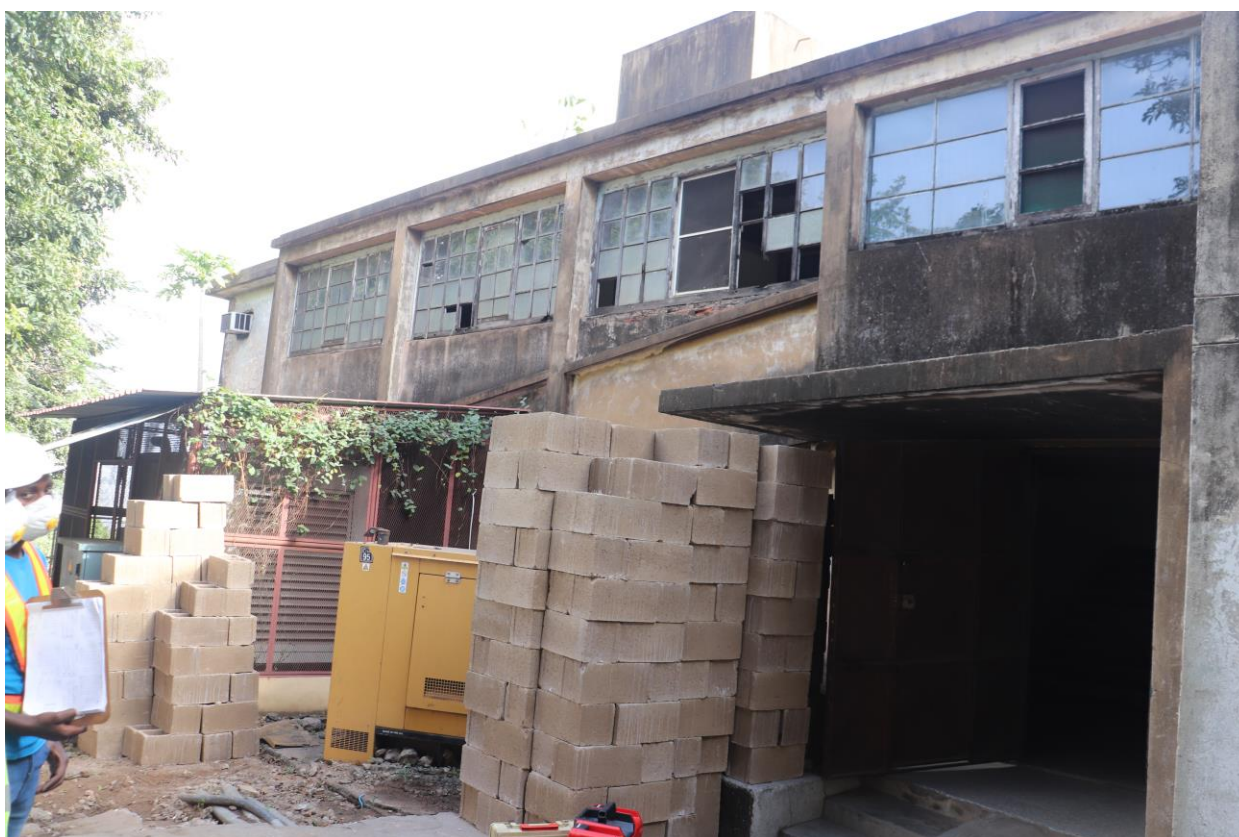
Figura 31. Vista Geral do edifício em estudo.

O edifício em estudo (Figura 31) localiza-se na av. Organização da Unidade Africana na Cidade de Maputo. Trata-se de um edifício com cave e rés-do-chão e compreende o bloco de um Hospital Geral.

- ✓ Infiltração;
- ✓ Fissuras na laje e paredes;
- ✓ Assentamentos (fundações).

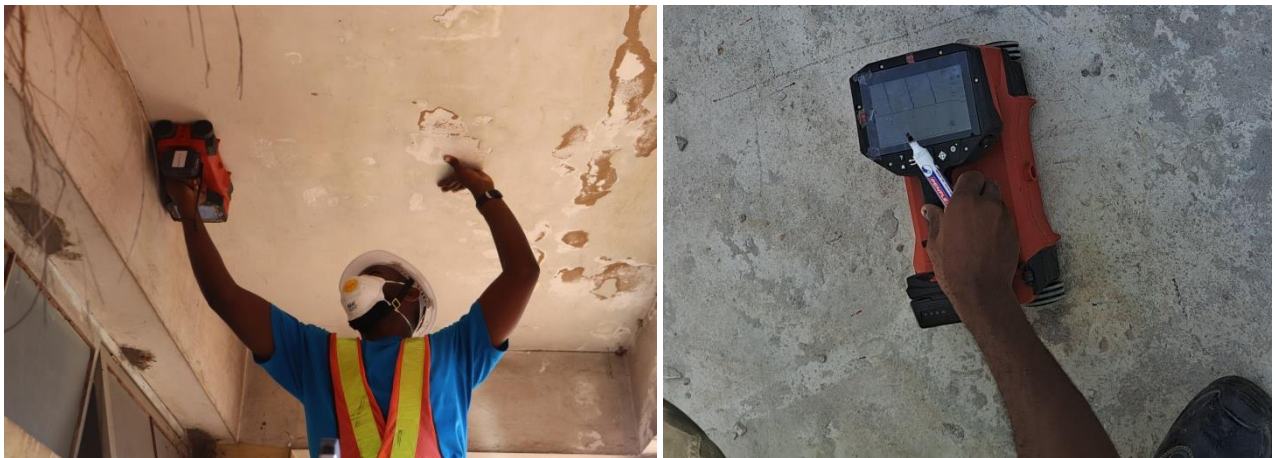
Figura 32. Instante de detecção de armadura nas lajes.

Foi realizado o ensaio de detecção de armaduras (Figura 32) que consistiu no mapeamento das armaduras principais, identificando os respectivos espaçamentos, recobrimento e diâmetro. Constatou-se que existem, fundamentalmente, no edifício dois tipos de lajes, nomeadamente, lajes aligeiradas de abobadilhas e vigotas pré-fabricadas e lajes maciças de betão armado. O padrão e direcção das armaduras das lajes são conforme ilustrados na Figura 33. Os resultados da sondagem de armaduras constam no Anexo 2.

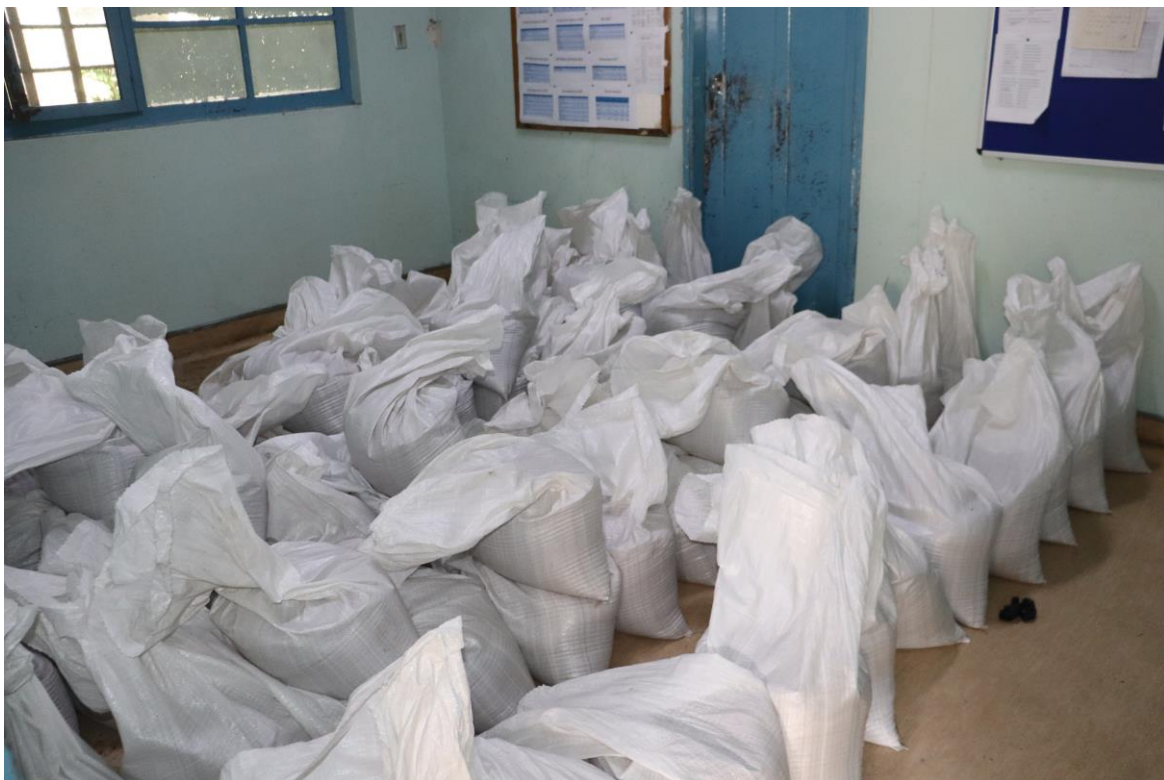
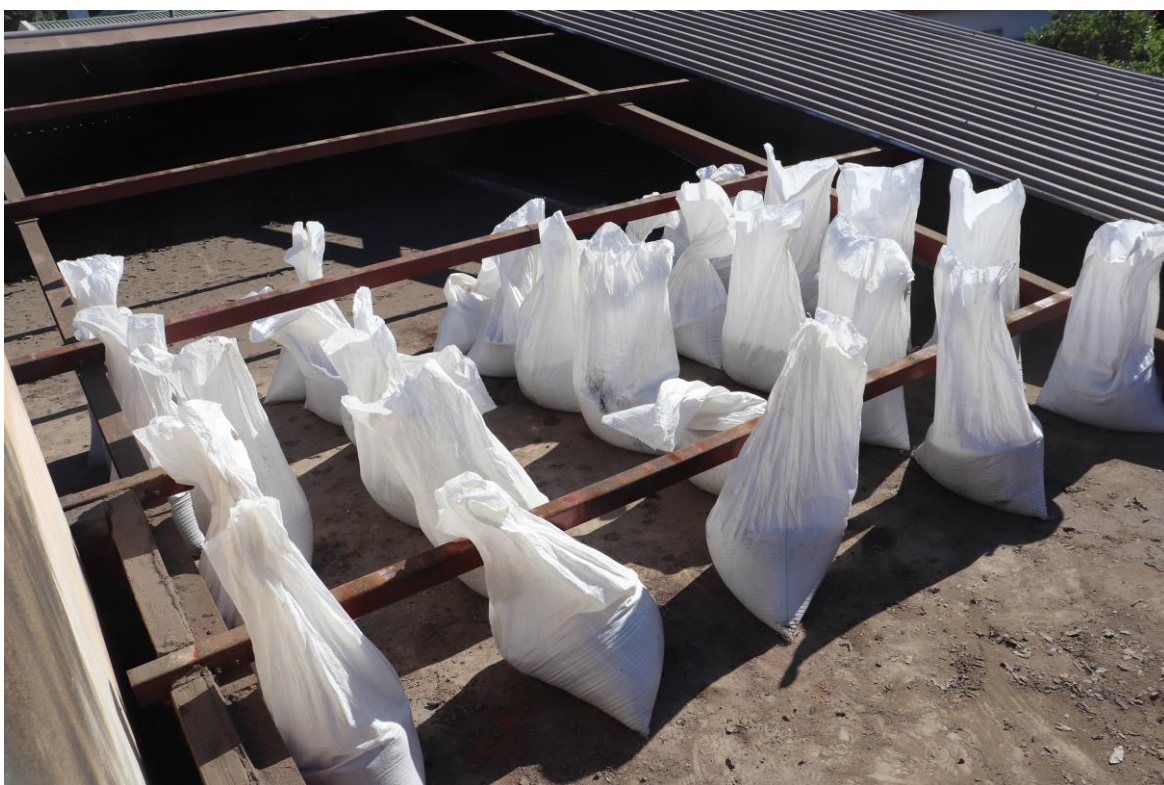
Figura 34 . (a) Carragmento da laje do 2º piso e (b) carregamento da laje de cobertura.

Conduziu-se em obra o ensaio de carga com o objectivo de avaliar as flechas instaladas na laje com diferentes patamares de carregamento. A Figura 34 apresenta o carregamento da laje do 2º piso e da laje de cobertura.

- ✓ A estrutura apresenta-se estável e segura e durante o ensaio as lajes não apresentaram nenhuma fissura.
- ✓ Apresentam deslocamentos muito reduzidos, o que justifica a falta de recuperação imediata das deformações durante o ensaio.

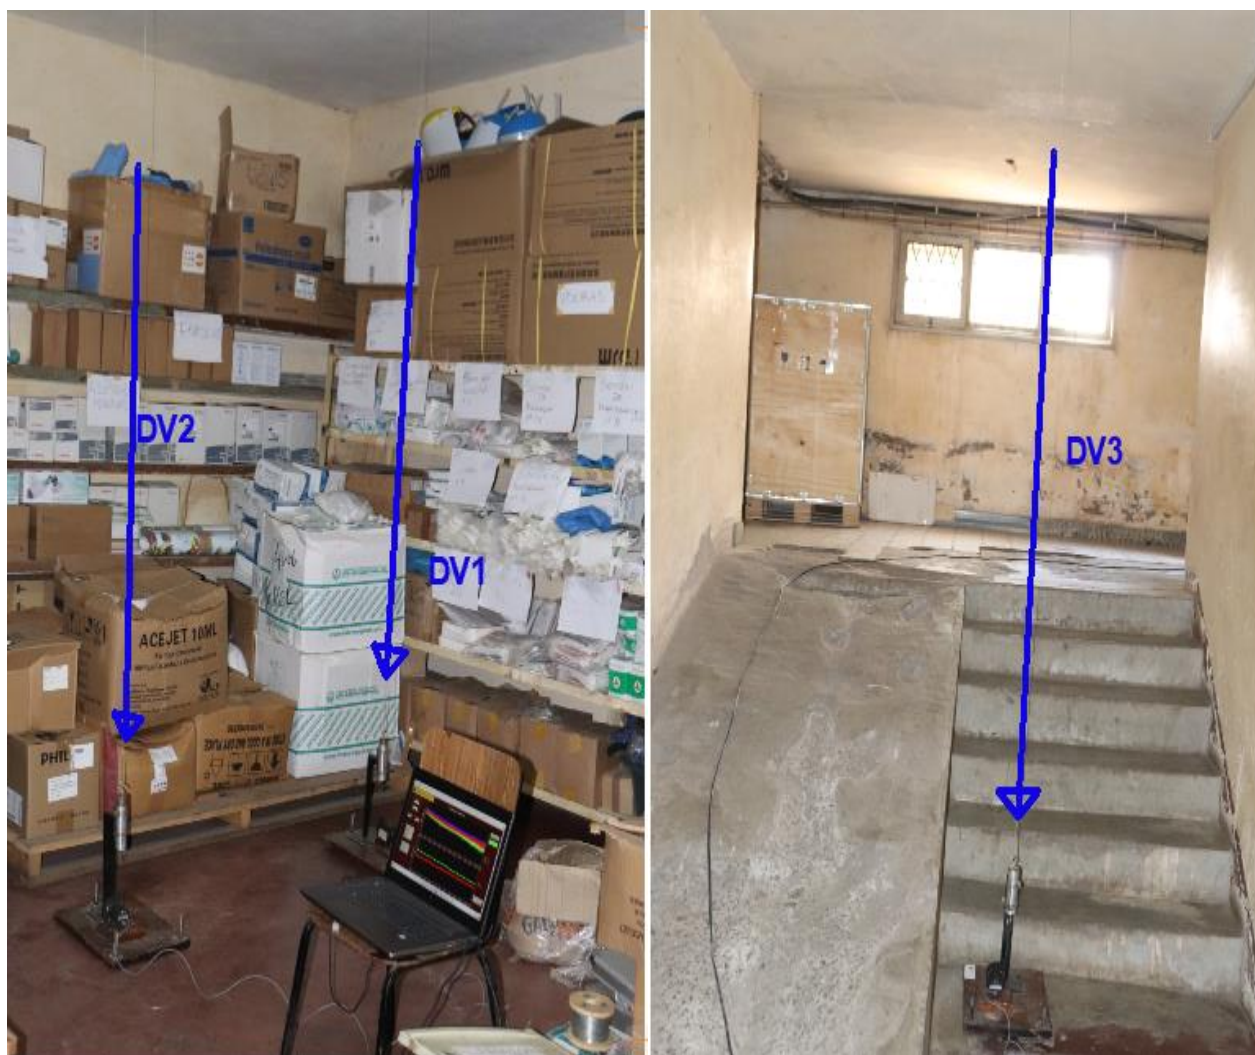
Figura 35. Sistema de medição das deformações do 2º piso.

Foram instalados três (3) transdutores eléctricos (Figura 35) para a medição de deslocamentos verticais do piso de R/C, a um quarto do vão (DV1) e no ponto médio da laje (DV2), e a meio vão do corredor (DV3) como ilustra a planta da Figura 36.
