UNIVERSIDADE EDUARDO MONDLANE

ESTÁGIO PROFISSIONAL

FISCALIZAÇÃO DA OBRA DE REABILITAÇÃO E REQUALIFICAÇÃO DA RESIDÊNCIA PROTOCOLAR Nº3 DO BANCO DE MOÇAMBIQUE

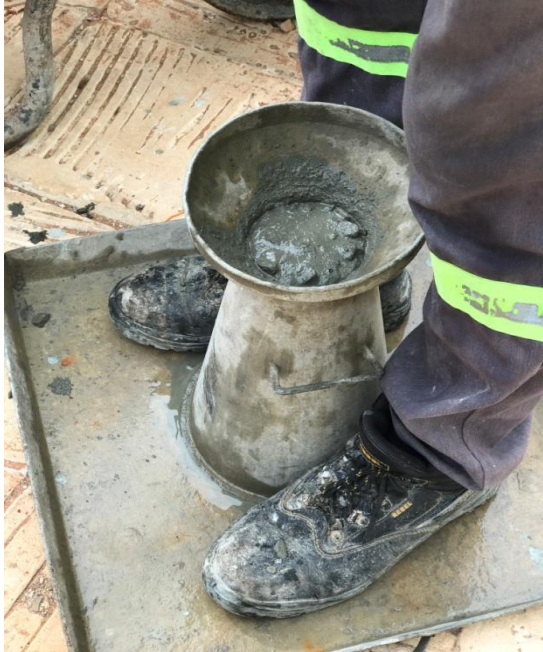
Figura 38 – Preenchimento do cone de Abrams com betão (Fonte: Própria)

Neste sentido, procedeu-se à avaliação da trabalhabilidade do betão in situ e a comparação com a classe de resistência desejada que corresponde a classe S3, conforme apresentado na Figura 38. Como resultado do ensaio, obteve-se um abaixamento equivalente a 110mm (Figura 39), sendo este resultado aprovado pela equipe de fiscalização.
